2018年北海道胆振東部地震による北広島市大曲並木地区の
宅地被害の安定解析分析橋本隆雄*¹, 内田秀明*², 宗川清*³Stability analysis of residential land damage in the Omagari Namiki
area of Kitahiroshima City by the 2018
Eastern Hokkaido Iburu EarthquakeTakao Hashimoto*¹, Hideaki Uchida*², Kiyoshi Sokawa*³

Abstract: The residential land in the Omagari area of Kitahiroshima City collapsed 28 houses along the river by the 2018 Hokkaido Iburu Eastern Earthquake. In addition, the stricken area suffered heavy rain by Typhoon 21 the day before the earthquake. The cause of the damage is thought to be an increase in groundwater level in the valley-filled embankment in addition to the earthquake. Therefore, in this paper, the cause of residential land damage was estimated by slip stability analysis, and the effect of groundwater reduction method was clarified.

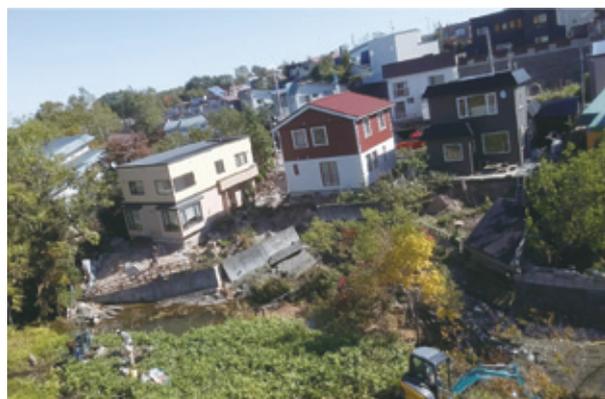
清田区の東隣の北広島市大曲地区では、震度5弱を観測し、写真1に示すように大曲川に面した28戸の宅地（1972年造成）が崩壊した。被災した宅地は、間知ブロック擁壁で支えられた道路の川側に腹付けされた盛土地盤である。道路側には一期造成盛土時に構築された擁壁が残地埋設されており、埋設されたままの擁壁と三期造成時に構築された川に面した擁壁が宅地とともに滑ったため、腹付け部分である道路より川側の宅地に顕著な陥没帯を生じたと推測される。支笏火山山麓で標高は約81m、火山山麓を開析する大曲川の右岸（東側）に面した南北に細長い街区の一角である。

写真-1 北広島市大曲地区における盛土地盤の崩壊

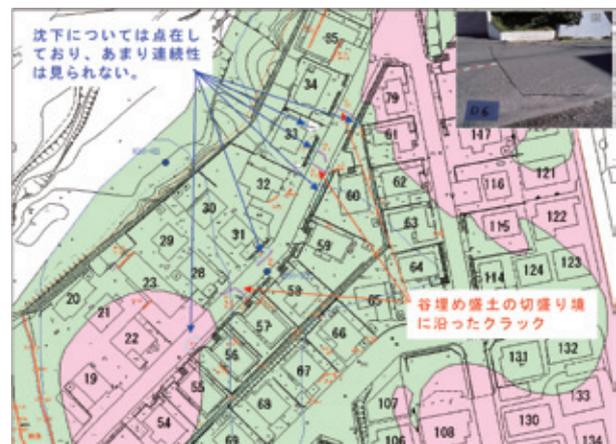
宅地中央エリアは、図-9に示すように旧谷地形に盛土した箇所となっている。この地区の被災形態は道路で切盛境界付近にクラックが発生している。これらの変状は、盛土の滑動によるクラック発生と同じであることから、盛土が動いていることを示している。クラックが発生している箇所付近で部分的な沈下は観測されているが、あまり連続性は見られない。

図-9 宅地中央エリアの現況測量による被災状況

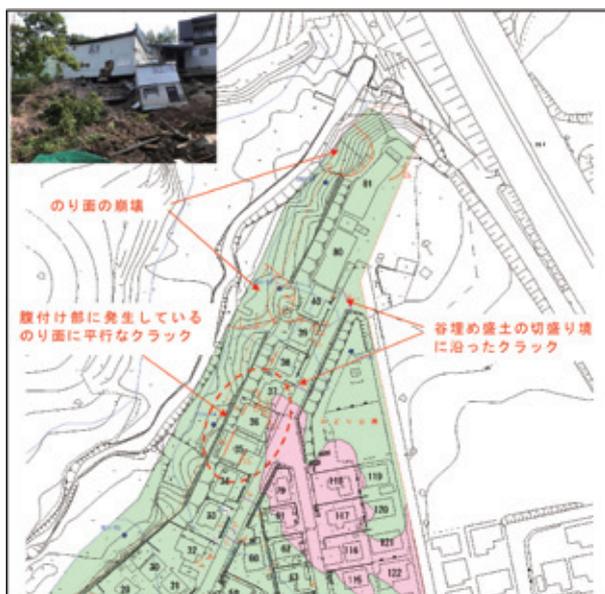
宅地北側エリアは、図-8に示すように旧谷地形に盛土した箇所となっている。この地区の被災形態は盛土のり面が崩壊し、道路では切盛境界付近にクラックが発生している。また、崩壊したのり面の南側は浅い腹付け盛土となっており法面方向に複数のクラックが発生している。これらの変状は、盛土の滑動によるクラック発生と同じであることから、盛土が動いていることが分かる。

図-8 宅地北側エリアの現況測量による被災状況

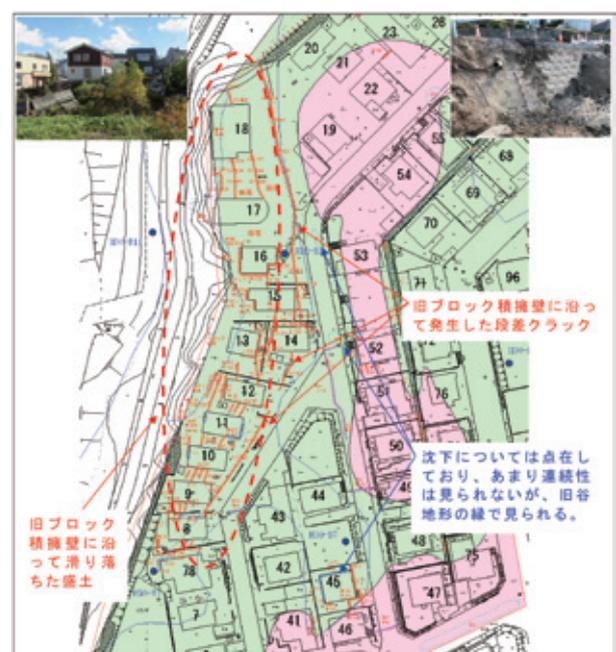
域である。この地区の東側には第1期開発許可事業で設置されたブロック積擁壁を存置したまま盛土がなされており、この擁壁に沿って盛土が落ち込み、大曲川沿いの擁壁を押し出している。宅地内には図-10に示すように複数のクラックが発生している。沈下についての連続性は見られないが、旧谷地形の縁あたりに点在している。

図-10 宅地南側エリアの現況測量による被災状況

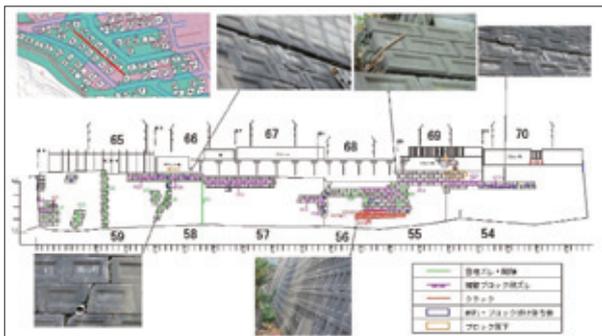
宅地擁壁部エリアのブロック積擁壁は平積みされた擁壁である。擁壁調査の結果では、図-11に示すように目地ズレやブロックの間隙が生じているが、擁壁上部で水平方向の段ズレが多く発生している。また、一部地盤の不同沈下によりブロック積擁壁も不同沈下が発生している。擁壁の前面勾配は開発許可申請図書では1:0.3と1:0.5となっているが、このエリアのブロック積擁壁は

壁高が3.0mを超える擁壁についても前面勾配はすべて1:0.3と急になっている。

図-11 擁壁被災状況図⁷⁾

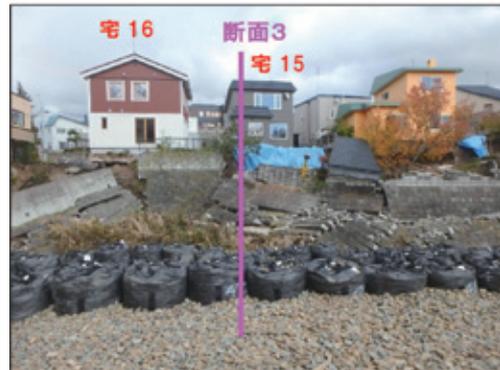
写真-3 検討断面箇所

今回の地震によって、盛土を対象としたすべり破壊が発生した宅地南側エリアにおいて写真-3の箇所について図-15及び図-16に示した「断面3」の地質構成により検証を行う。断面3付近では、表-7及び図-17に示すように「杭基礎の家屋（宅16）」では擁壁の倒壊は起こらず、「直接基礎の家屋（宅15, 17）」では擁壁の倒壊が発生している。このため、擁壁背面に「上載荷重を考慮（直接基礎）」した場合と「上載荷重を考慮しない（杭基礎）」場合において、今回の地震被害に応じた安全率が得られるものかを検証した。安全率は各case地震時の算定において、 $F_s \geq 1.0$ は「倒壊しない」、 $F_s < 1.0$ は「倒壊した」と評価する。

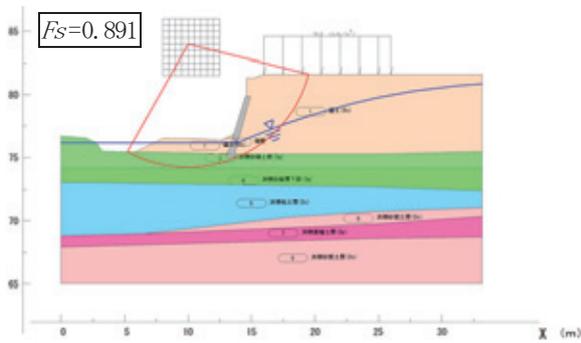
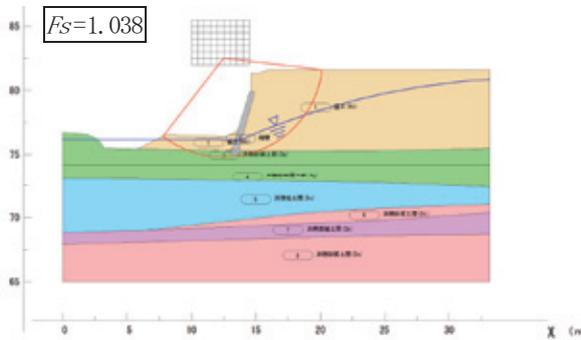
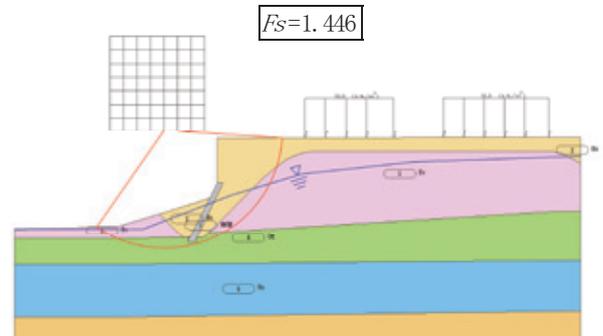
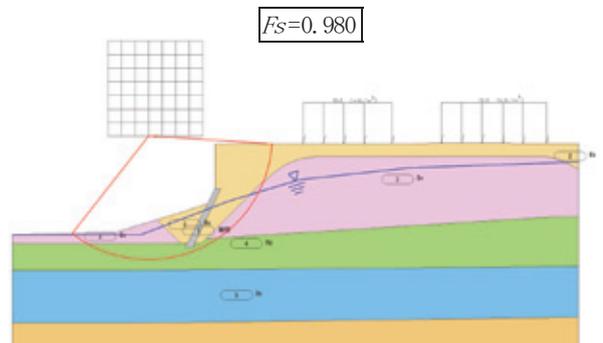
図-17 宅17・宅16の安定解析結果^{4)~6)}

- ①宅15は直接基礎なので上載荷重を考慮して解析をした結果 $F_s=0.828$ となり、「倒壊する」となり、実際と一致した。
- ②宅16は杭基礎なので上載荷重を考慮しないで解析を行った結果 $F_s=1.038$ となり、「倒壊しない」となり、実際と一致した。

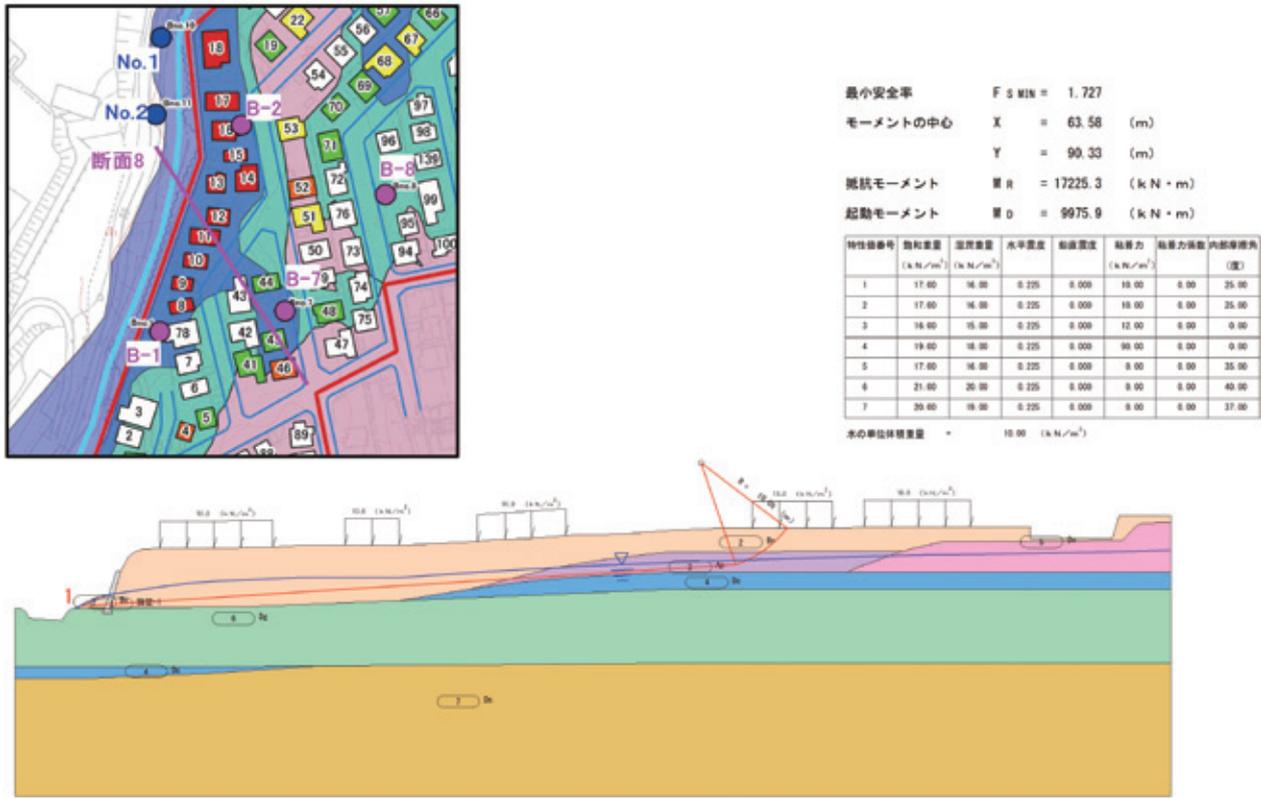
宅地中央エリアにおいては、地下水位低下工法の採用となるため、一般的に非液状化層厚を3.0m確保することによって、液状化被害を軽減できるとしている。このため、暗渠排水管によってGL-3.0mまで地下水位を低下させた場合を想定して解析を行った。解析結果を表-8に示した。断面8地点では、図-28に示すように地下水位低下前では安全率 $F_s=1.154$ が地下水低下後で $F_s=1.727$ とさらに安全になった。断面9地点では、図-29に示すように地下水位低下前では所定の安全率（ $F_s \geq 1.00$ ）を満足できていないが、地下水位低下後では「 $F_s=1.060 > 1.00$ 」を示し、谷埋め盛土の安定性については、地下水位低下による効果が有効であることが検証できた。

図-28 断面8地下水位低下後 (GL-3.0m) の安全率

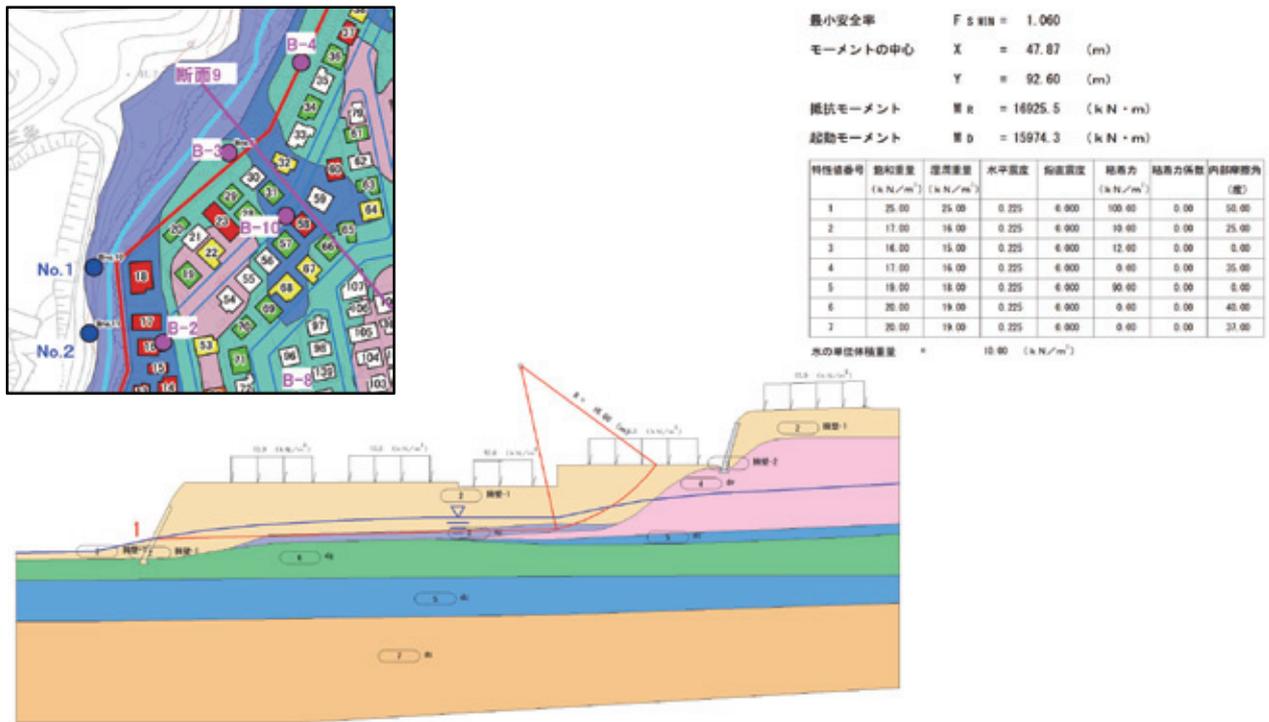
図-29 断面9地下水位低下後 (GL-3.0m) の安全率

断面9で常時、地震時ともに計画安全率を満足できない。対策工は地下水位低下工法の採用により、GL-3.0mまで地下水位を低下させた場合、地震時安全率が $F_s = 0.911 \Rightarrow F_s = 1.060$ まで向上することができる。
