建築材料の各種温泉による腐食に関する研究

松 本 俊 夫*

On Deterioration of Building Materials under Various Hot Spring Areas

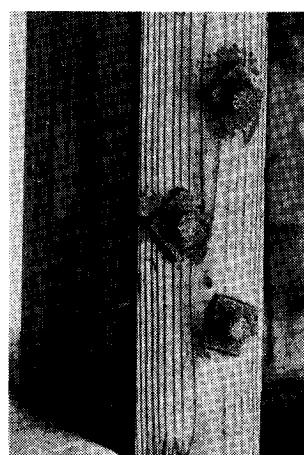
木造の構造体の締付けボルト、建具金物類、蛇口、照明器具などに使用されている金属材料は全て腐食している（写真3-1, 2）。浴場の内部に鉄骨骨組を露出せる建物は解体を迫られていた（写真3-3）。鋼製建具も10年を

写真 3-1 木造締付けボルト

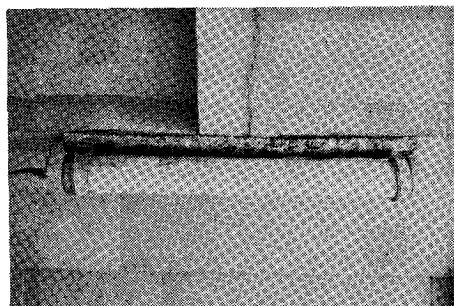
写真 3-2 浴室照明器具

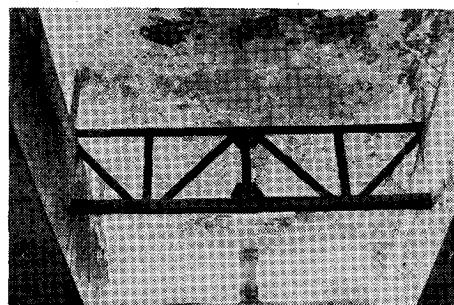
写真 3-3 鉄骨トラス（浴室上部）

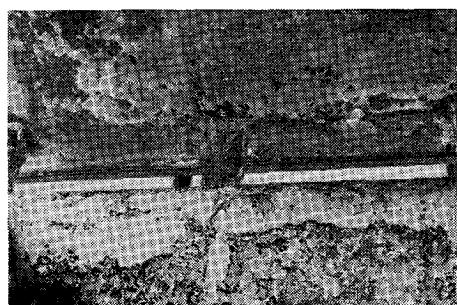
経過して全く用をなさなくなつていて（写真3-4）。浴室の壁・天井のコンクリート面には水酸化石灰が溶出し、一部は破壊して剥落し始めていた（写真3-5, 6）。湿気でカビの発生している個所も見うけられ、木造で脱衣室と浴室の境の柱と敷居の仕口が腐食している例が多く見られた（写真3-7）。また、木造の塗装部分が剥落していた。石積み、タイル貼りなどの目地の腐食も目立つた。比較的新しい建物では、基礎部分のコンクリートは耐酸処理を行ない、浴室ではレールに塩化ビニル、蛇口も塩化ビニル、タイル目地にレジンモルタル、天井・壁などにはエポキシ等の合成樹脂のコーティングを施して防食に努めている様であったが、それでも部分的に不注意な用い方をしている場合があった。脱衣室の床を釘打ちしたため、浮き上つてしまつてある例もあった。

写真 3-6 浴室壁・天井

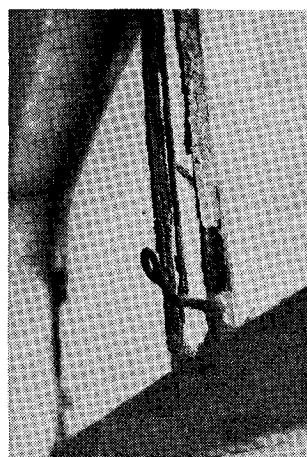
写真 3-4 鋼製建具

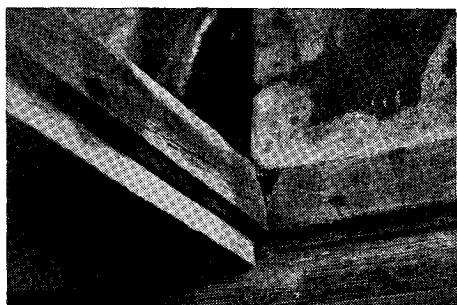
写真 3-7 柱と敷居の仕口（脱衣室と浴室）

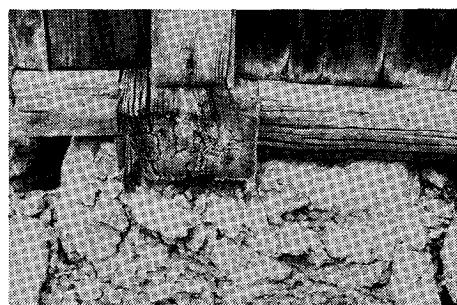
20数年前に建てられた木造の浴室では、釘・かすがい等が腐食しており、板壁にカビが発生し変色していた。また、基礎の石造部分にヒビワレが入り、ぼろぼろになつていて（写真3-8）。ラワン材の建具に塗った塗料が剥がれていた（写真3-9）。数年前に建てられた鉄筋コンクリート造の建物で、浴室の建具、天井材にアルミを使用している例があり、点食が見られたが、まだ被害は微少であった。

写真 3-8 基礎と土台

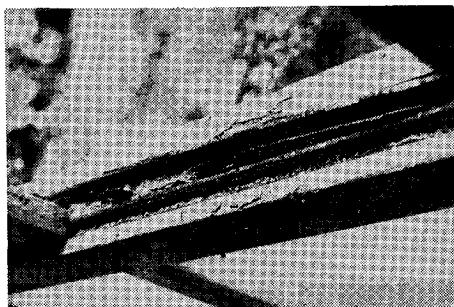
写真 3-9 木製建具と鋼製レール

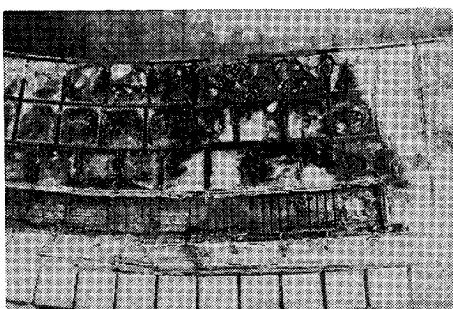
浴室のタイル目地が腐食し、タイルが剝離しているのが目立つた（写真3-10）。建具レールに鋼を用い、木製建具の塗料がはげている例があった。浴室の壁に繊維板を貼ったために腐食してぼろぼろになっている個所があつた。

写真 3-10 浴室タイル
