2016年熊本地震による被災宅地擁壁の被害分析

Damage Analysis of the Residential Retaining Wall by the 2016 Kumamoto Earthquake

本論文では、2016年熊本地震による被災宅地危険度判定調査結果から宅地擁壁の被害状況について各地区及び被害項目ごとに分析を行ったものである。

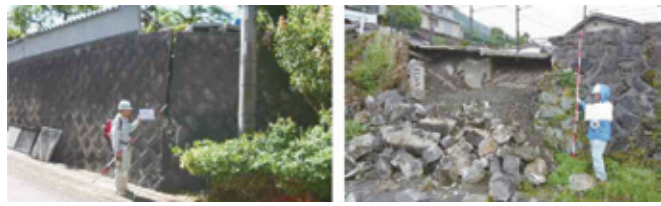
写真-1 被災宅地危険度判定の調査活動

(a) 石積擁壁のクラック (b) 石積擁壁の崩壊調査

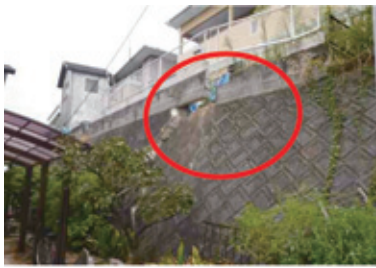
(a) 練石積擁壁の縦クラック (益城町)

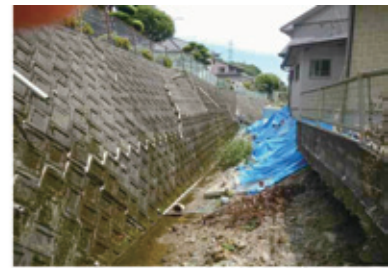
(c) 練石積擁壁の横クラック (益城町)

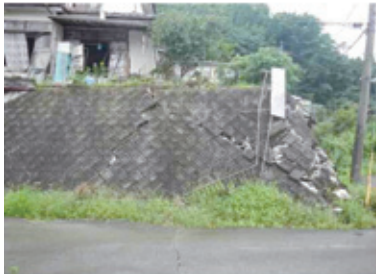
(d) 練石積擁壁のコーナー部の崩壊 (益城町)

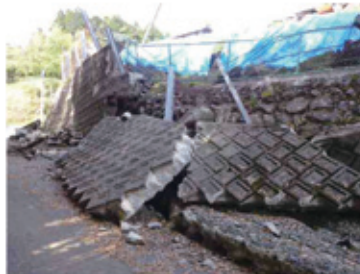
(e) 練石積擁壁の倒壊 (西原町)

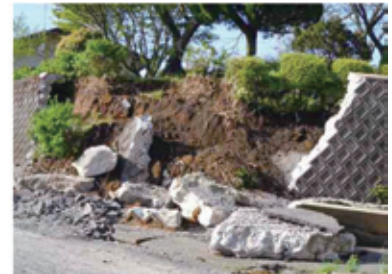
(f) 練石積擁壁の倒壊 (南阿蘇村)

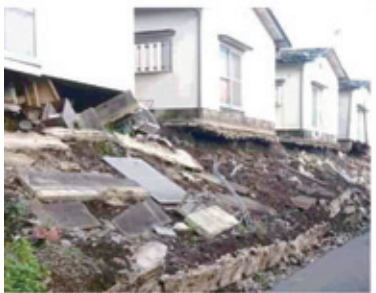
(g) 練石積擁壁の倒壊 (益城町)

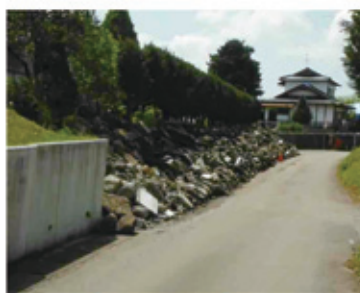
(h) 空石積擁壁の崩壊 (西原町)

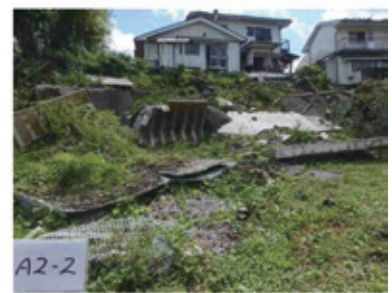
写真-2は宅地擁壁被害の状況で、空石積造擁壁（コンクリートで固めず石を積んだだけの擁壁）や、増し積み擁壁（既存擁壁の上部に空洞ブロックなどを増し積みした擁壁）など、技術基準を満たしていない擁壁の被害が多く発生した。

(i) L型擁壁の倒壊 (南阿蘇村)
