論文 Original Paper

赤外線サーモトレーサ及び3Dレーザスキャナを用いた
2016年熊本地震による熊本城石垣の被害調査に関する研究橋本隆雄*¹, 鈴木彩加*², 石作克也*³Study about the Damage Survey of Stone Retaining Masonry in
the Kumamoto Castle by the 2016 Kumamoto Earthquake using
Infrared Thermography and 3D Laser ScannerTakao Hashimoto *¹, Sayaka Suzuki *², Katsuya Ishizukuri *³

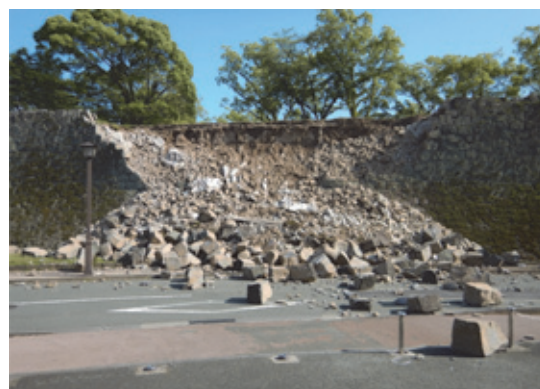
写真-1 百間石垣の崩壊

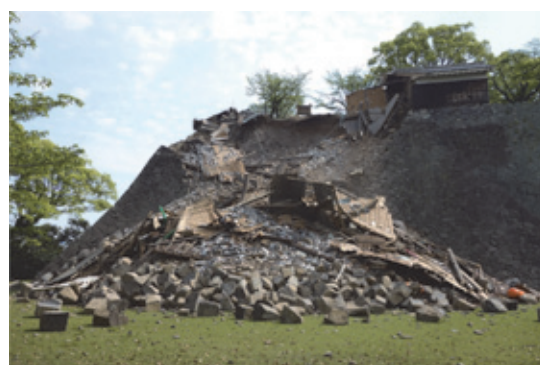
写真-2 重要文化財「北十八間櫓」の崩壊

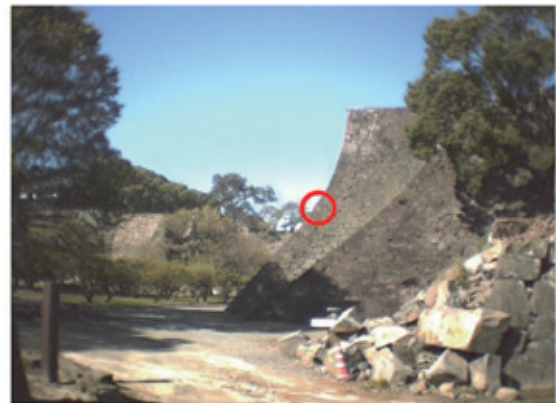
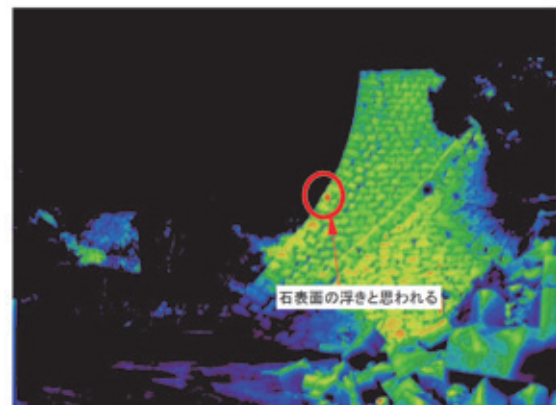
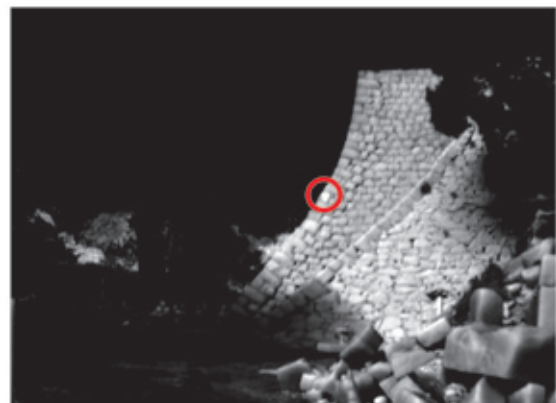
写真-7 二様の石垣（南面）

写真-7の南面及び写真-8の西面北側では、カラーの熱画像では浮石部分だけが熱を持って明確に赤くなり、モノクロの熱画像では浮石部分だけが白くなって検出できることが明らかとなった。

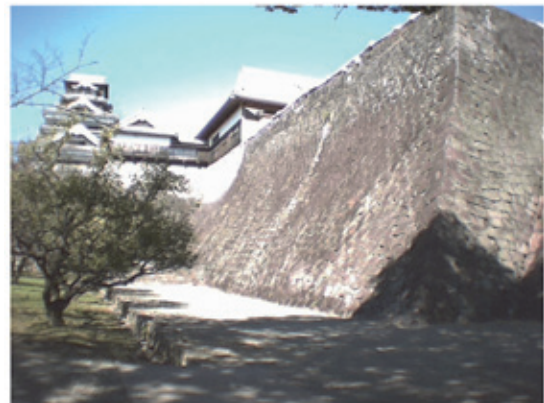
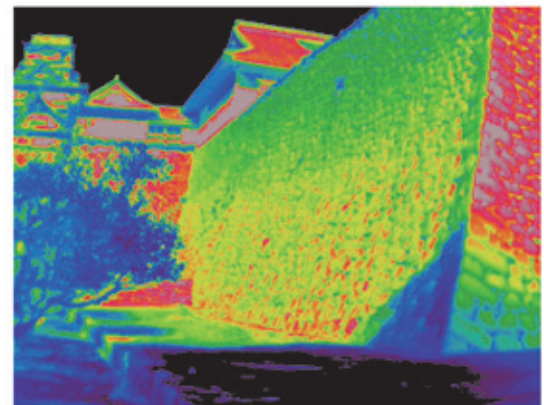
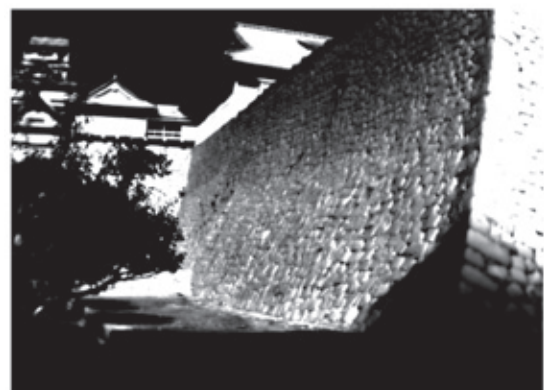
写真-9 二様の石垣 (西面南側)

また、写真-9の西面南側及び写真-10の西面中央側ではカラーの熱画像で上部の石垣に青い隙間（すじ）の箇所が沈下し、その分下部の石垣が熱を受けて赤くなっている箇所がはらみ現象を起こしていることが分かる。モノクロの熱画像では肉眼やカラーの熱画像でも識別できないが変状箇所が飛び出すようにくっきりとは浮き出て検出することができることが明らかとなった。

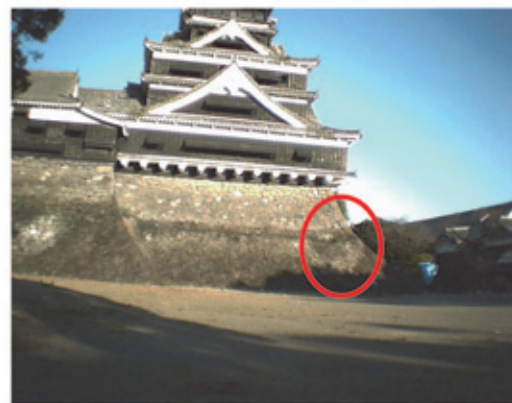
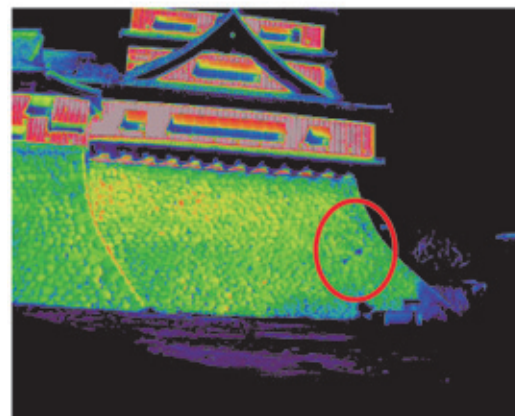
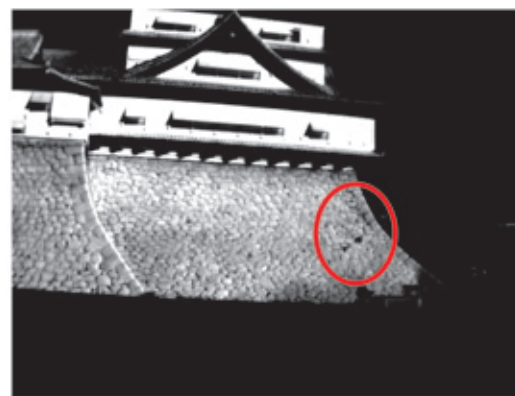
写真-11 天守閣の石垣 (西面)

写真-11の西面ではカラーの熱画像で上部の石垣が熱を受けて赤くなっているためはらみ現象を起こし、下部に石垣に青い隙間があることが分かる。モノクロの熱画像では肉眼やカラーの熱画像でも識別できないが変状箇所

所が飛び出すようにくっきりとは浮き出て検出することができると明らかとなった。

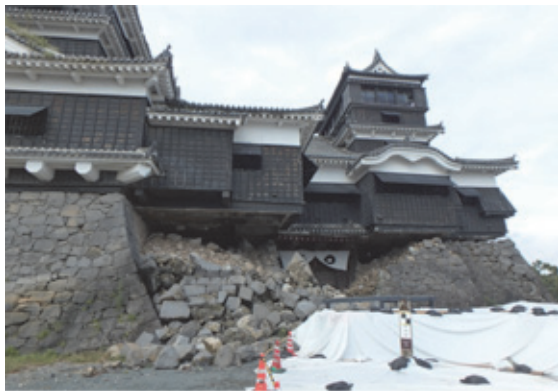
(a) 東側の石垣崩壊

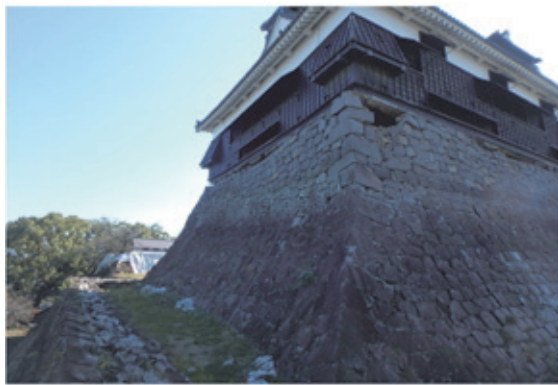
(b) 北西側の石垣崩壊

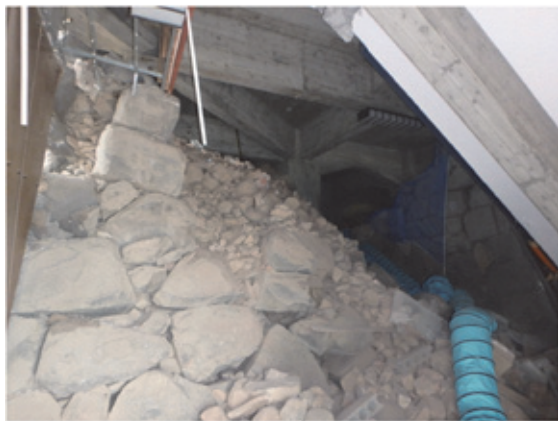
(c) 建物杭の露出

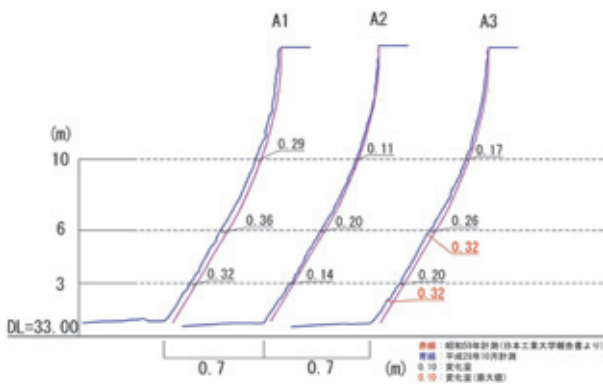
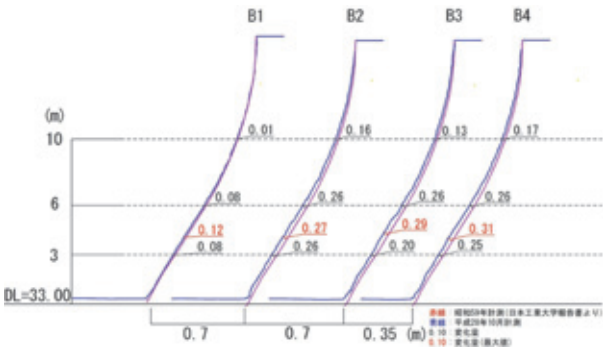
図-11 石垣斜面比較図

較した結果でB1断面で最大31cmのはらみ、B2断面で最大32cmのはらみが生じていることが明らかとなった。

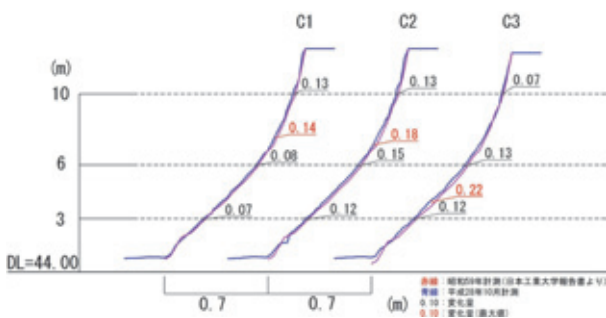
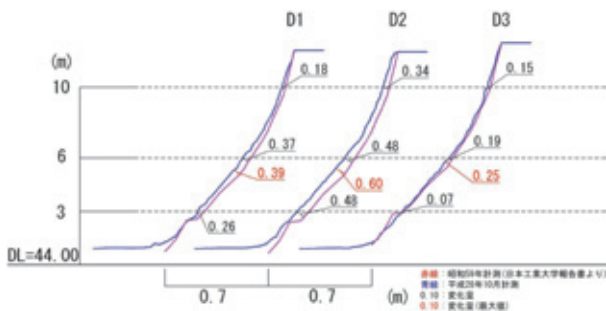
図-14 石垣斜面比較図断面

図-12は桑原が測定した写真-14の天守閣の石垣曲線図である。図-14は図-13のように天守閣の石垣の2断面を比較した結果で、Z1断面で最大22cmのはらみ、Z2

断面で最大60cmのはらみが生じていることが明らかとなった。

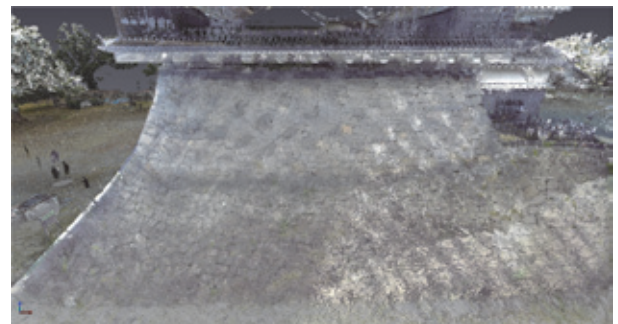
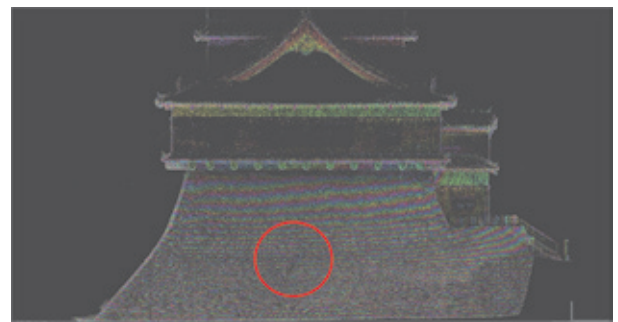
図-15 天守閣南側石垣の段彩図

段彩図とは、標高値を高度の段階毎に分け、その段階毎に色付けを行う表現方法である。色を付けることで、より直感的に地形の高低やその間隔を把握出来る。そこで、段彩図手法を用いて石垣の変状を把握するために天守閣西面のZ1断面、南面のZ2断面における段彩図を作成した。について図-15に示すような段彩図を作成した。その結果、Z2の段彩図は、大きいはらみではあるが一樣に変化しているため差が明確ではない。しかし、写真-14(b)の南面Z1の方は肉眼では把握できないが、石垣の中腹に局部的にV字状の変状があることが明らかとなった。
