論文 Original Paper

熊本城の石垣タイプと被害の相関についての研究

A study of the correlation between the stone wall type and damage of Kumamoto Castle

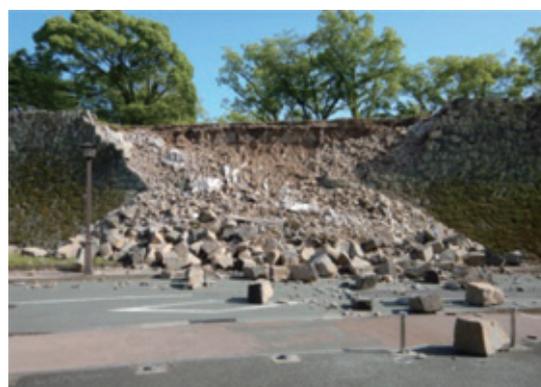
2016年熊本地震の一連の地震活動による強震動の作用によって、4月14日21時26分に発生した熊本県熊本地方を震源とする気象庁マグニチュード6.5の地震（以後、前震と呼ぶ）、その約28時間後の4月16日1時25分に熊本県熊本地方を震源とする気象庁マグニチュード7.3の地震（以後、本震と呼ぶ）が発生した。熊本城では、強震動の作用により、写真-1及び写真-2に示すように石垣の崩壊・孕み出し、櫓・長塀の損壊などの甚大な被害が熊本城内のほぼ全域で広範囲にわたって発生した。

写真-1 百間石垣の崩壊

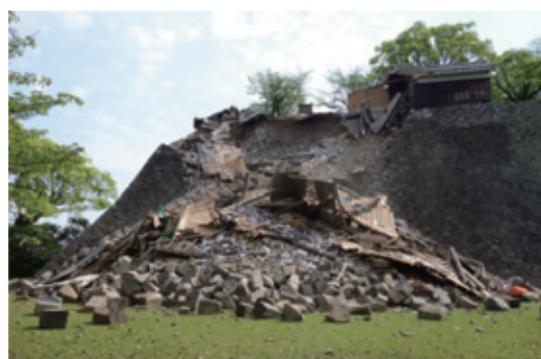
写真-2 重要文化財「北十八間櫓」の崩壊

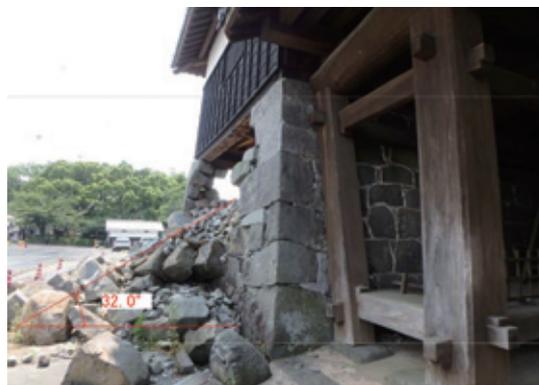
図-6は石塁タイプの位置図で、西大手御門、地藏門櫓台、西竹之丸五階櫓台などがある。石塁タイプには石塁の他に芯土型があり、写真-3のように高さも低くても緩い勾配で崩壊している。図-7は半石塁タイプの位置図で、戌亥櫓、加藤神社北側、数奇屋丸二階御広間付近などがある。半石塁タイプには石垣底部からの緩い地盤型と石垣背後に緩い地盤を持つやや緩い地盤型(写真-4)、背後が地山の固い地盤型の3つがある。図-8は非石塁タイプの位置図で、北十八間櫓、源之進櫓、御客方櫓などがある。非石塁タイプには半石塁と同様に石垣底部からの緩い地盤型と石垣背後に緩い地盤を持つやや緩い地盤型(写真-5)、背後が地山の固い地盤型の3つがある。

写真-3 石塁型の崩壊角度
(西大手御門)

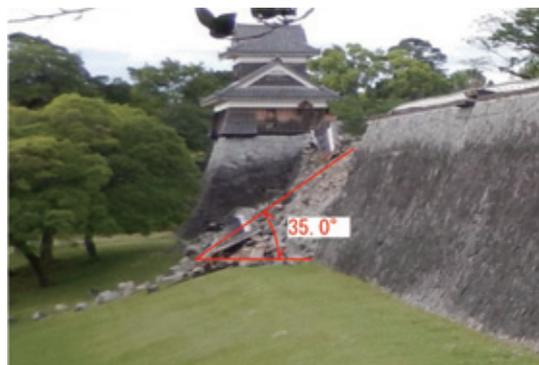
写真-4 半石塁型の崩壊角度
(戌亥櫓(いぬいやぐら)南側)

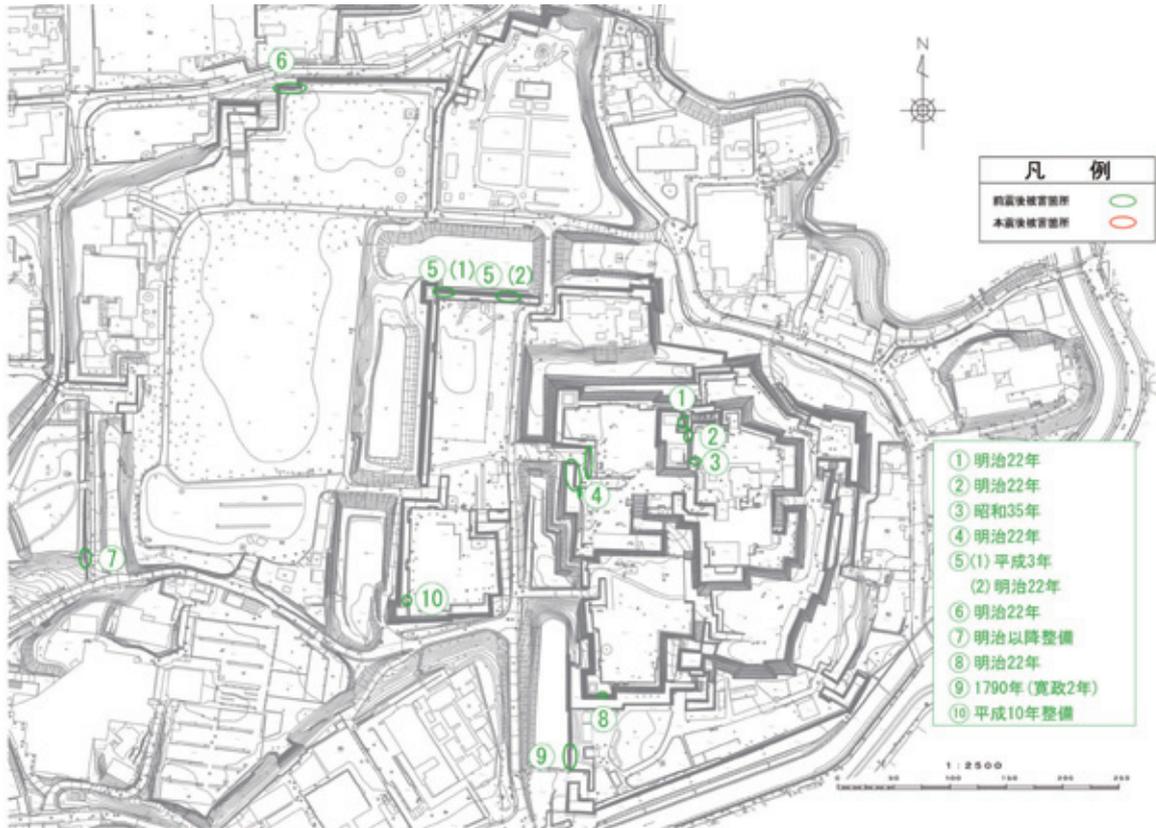
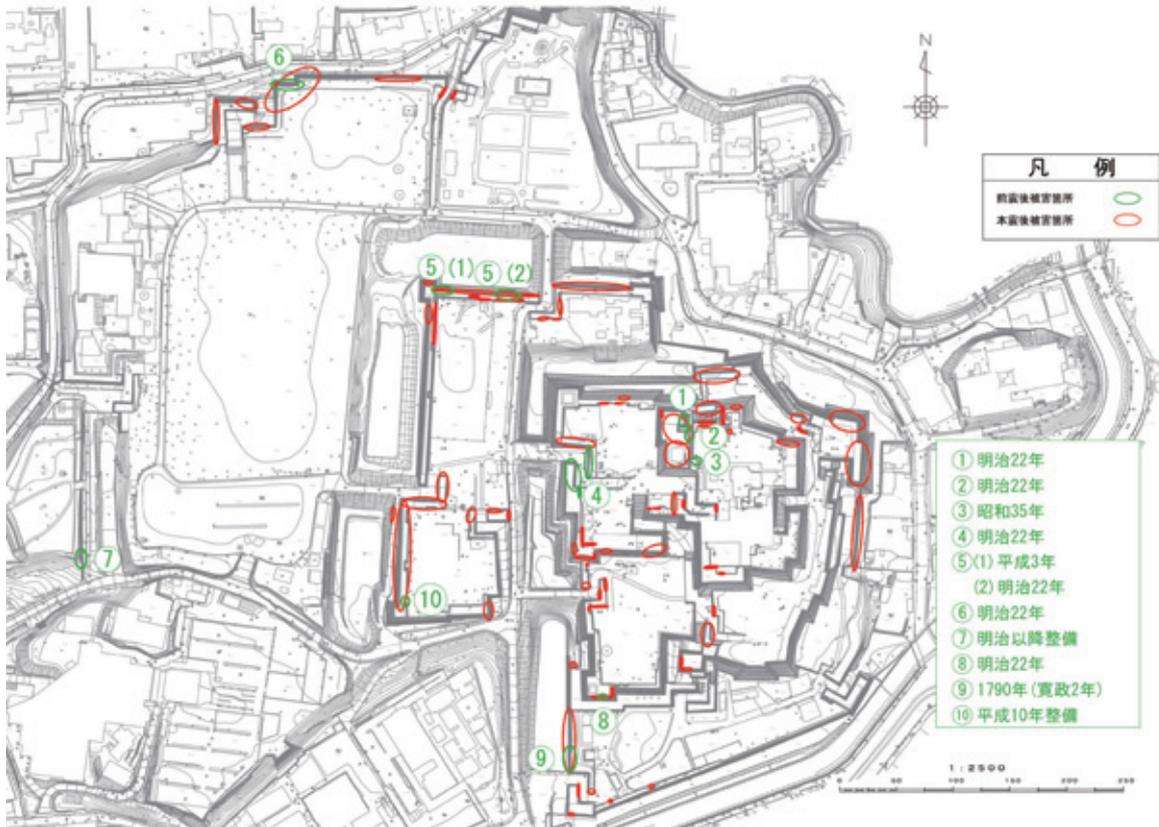
図-2 熊本地震による石垣修復箇所の被害

2016年熊本地震では、図-2(a)に示すように前震でこれまで修復してきた10箇所被害箇所が発生した。本震では、図-2(b)に示すようにこれまで修復してきた箇所ほとんどに被害が発生した。

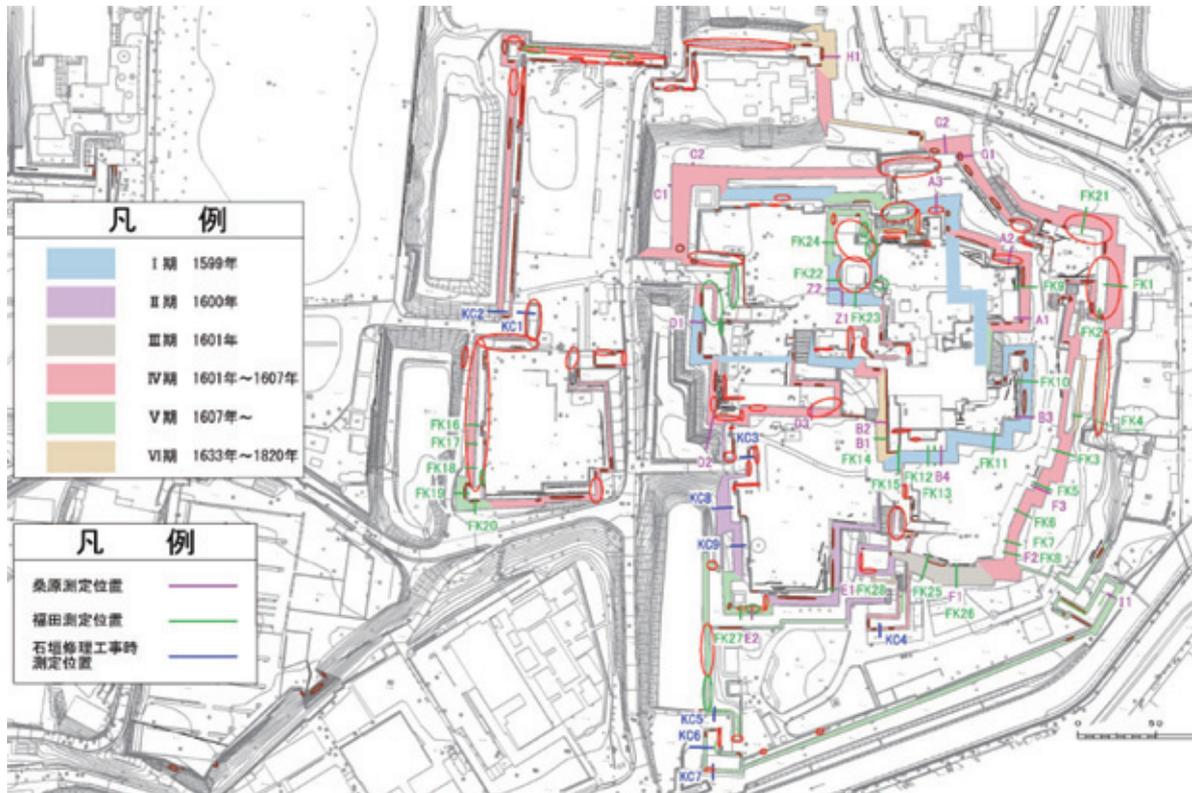
図-4 石垣構築年代と被害箇所

図-3は、富田時代区分に基づいた石垣構築年代の平面図である。図-4は、石垣構築年代と被害箇所の平面図である。この中のピンク色(A～Z)は桑原が地震前の1984(昭和59)年に熊本城23箇所の石垣の断面を実測し、正確な石垣曲線を明らかにした報告書⁵⁾の測量ポイント位置である。またこの中の緑色(FK1～28)は福田が地震前の1984(昭和59)年に熊本城28箇所の石垣の断面を実測し、正確な石垣曲線を明らかにした報告書⁶⁾の測量ポイント位置である。ただし、ここでは桑原断面と同一測定位置の9断面及びFK8とFK27は計測データが実態と異なるため除外した。さらに、熊本城調査研究センターが刊行している報告書に記載の青色の9断面図(KC1～9)を作成した。以上から、断面の合計は49断面となった。

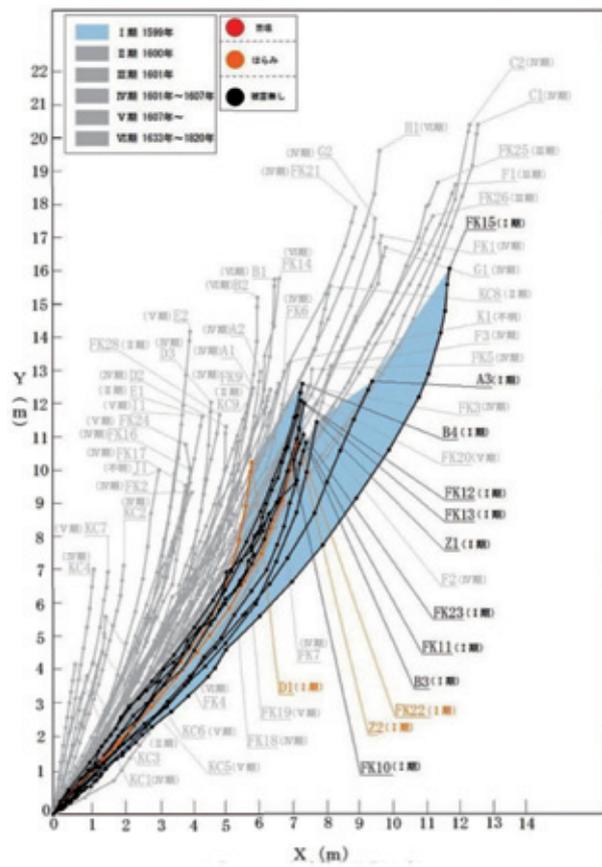
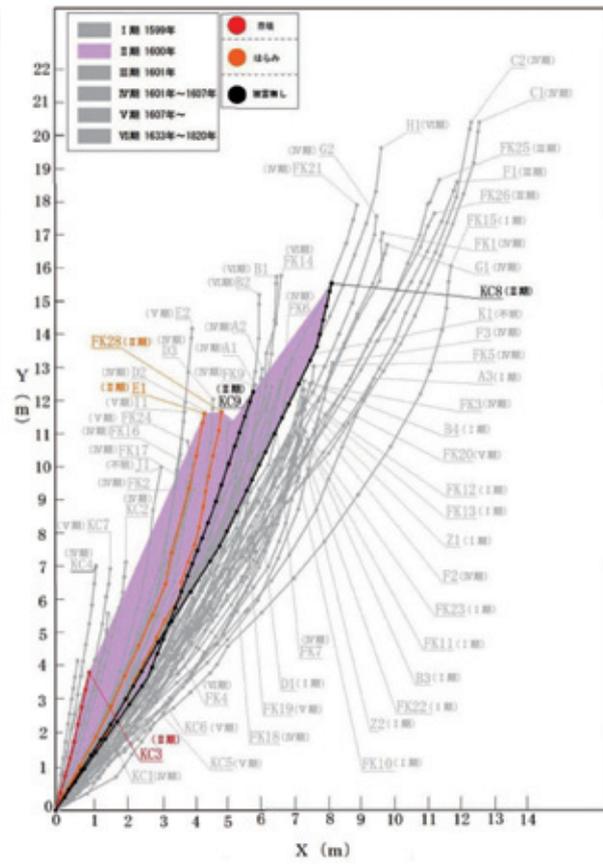
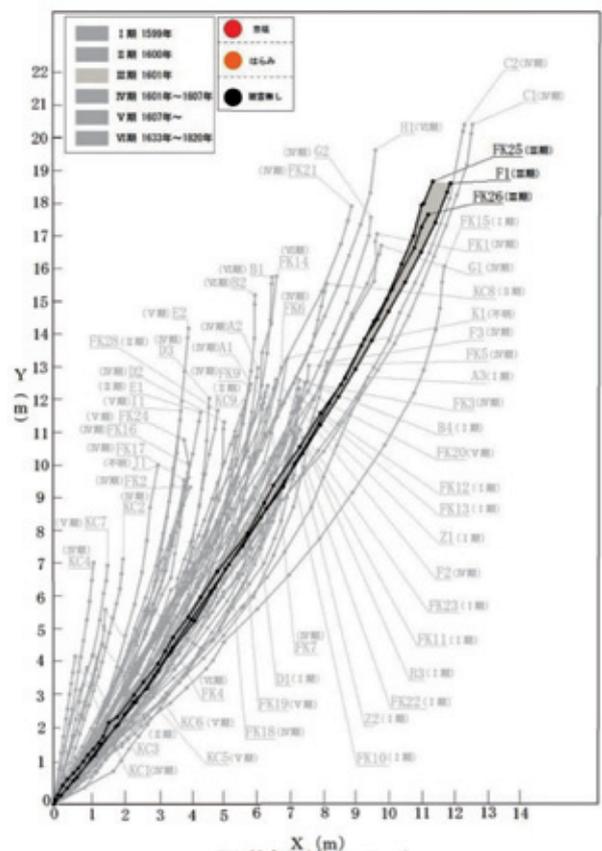
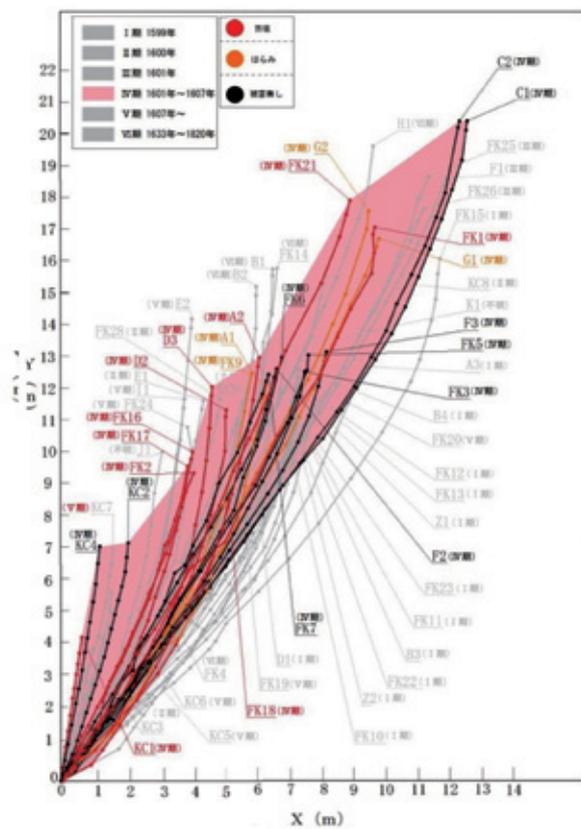
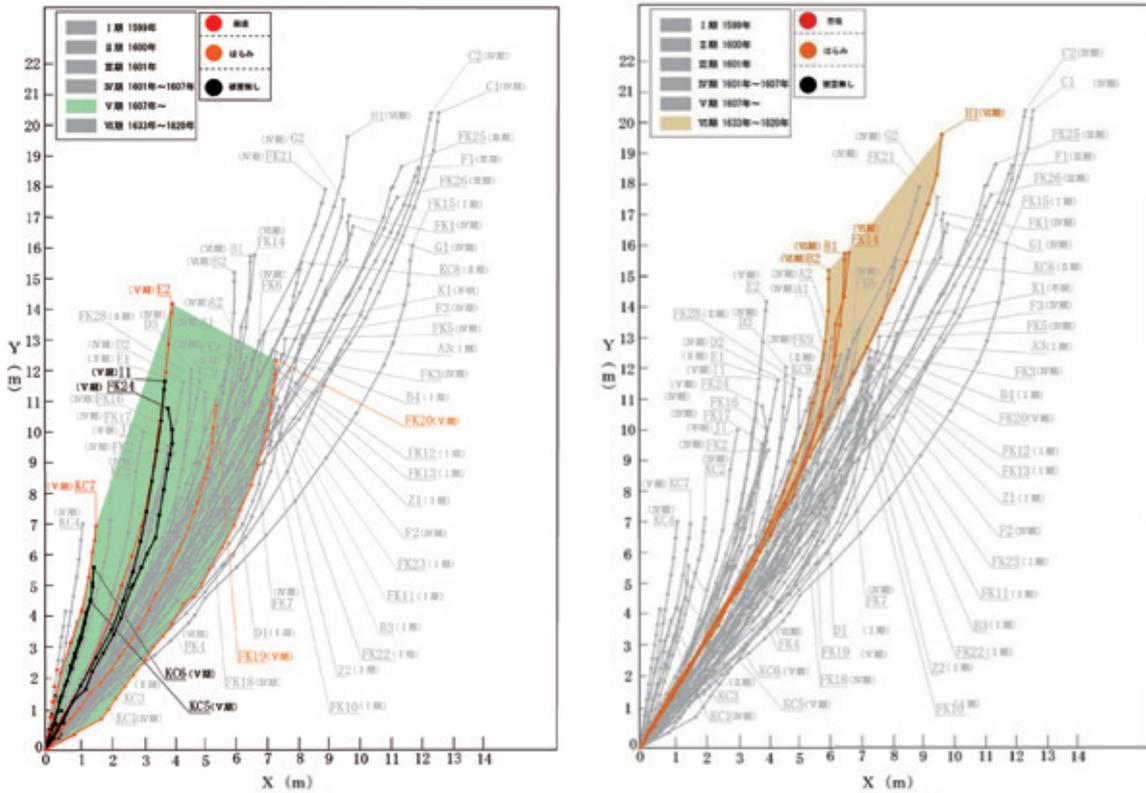
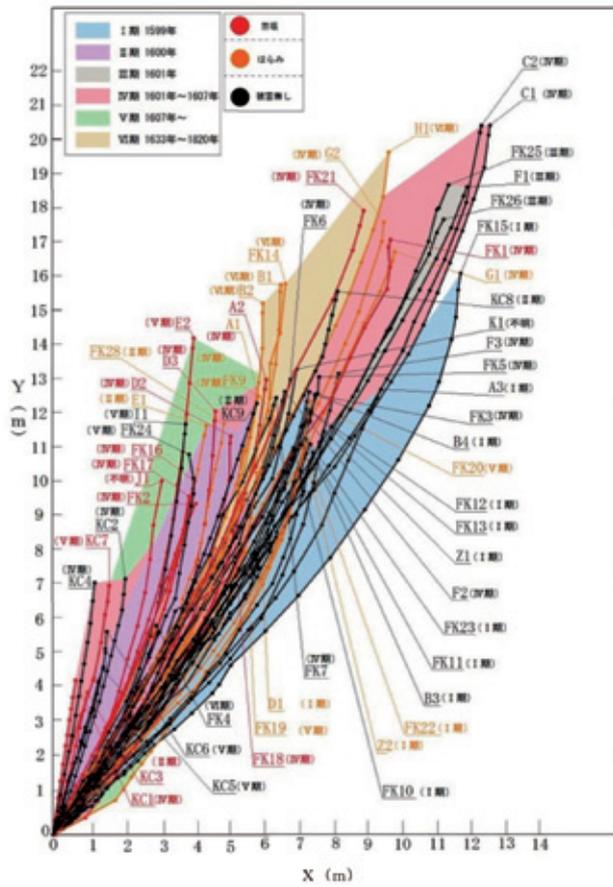
図-5 石垣構築年代毎の形状と被害

図-5は、石垣構築年代毎の形状と被害を示した断面図で、Xは石垣の地面と接した点からの水平距離を、Yは垂直変位である。地震後の石垣の変状は、橋本・石作が桑原の測量した地震前の同じ箇所付近の測量を行い、地震前後の石垣断面のグラフを作成して比較を行い、孕みの状態を把握した。(a) I期1599年は、天守閣付近の中央部で緩い勾配で造られていて崩壊していないものが多い。ただし、急な勾配になるとはらみを生じてい

る。(b) II期1600年は飯田丸五階櫓付近で勾配の急なものははらみ・崩壊を生じている。(c) III期1601年は緩い勾配で被害が無い。(d) IV期1601年～1607年は孕みを生じた宇土櫓、崩壊を生じた不開門・北十八間櫓・東十八間櫓等多くの被害を受けた石垣が造られている。(e) V期1607年は小天守等の隅部が多く、孕みも多くなっている。(f) VI期1633年～1820年は全てが孕みとなっている。

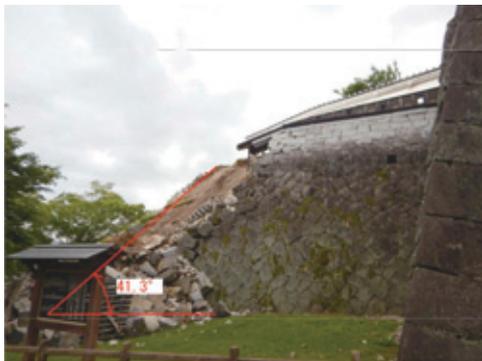
(a) 御客方櫓

写真-5 非石墨型の崩壊角度

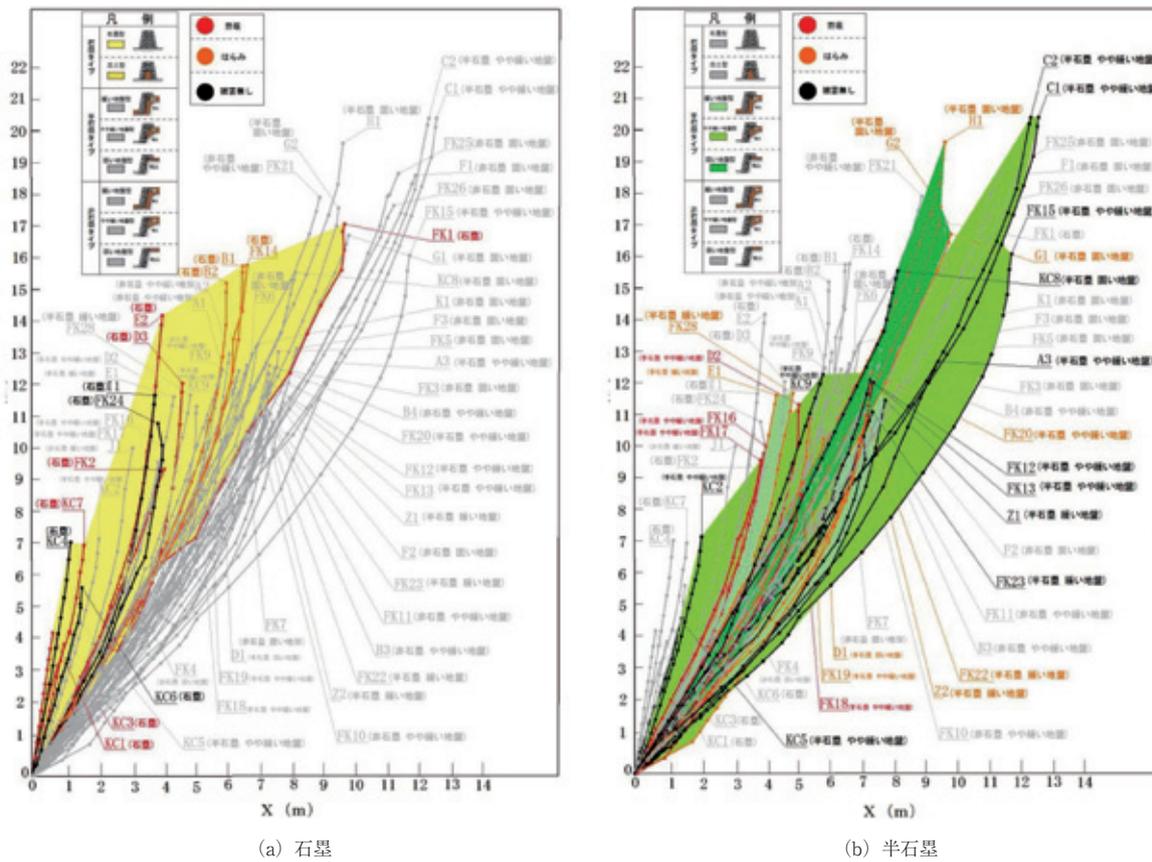
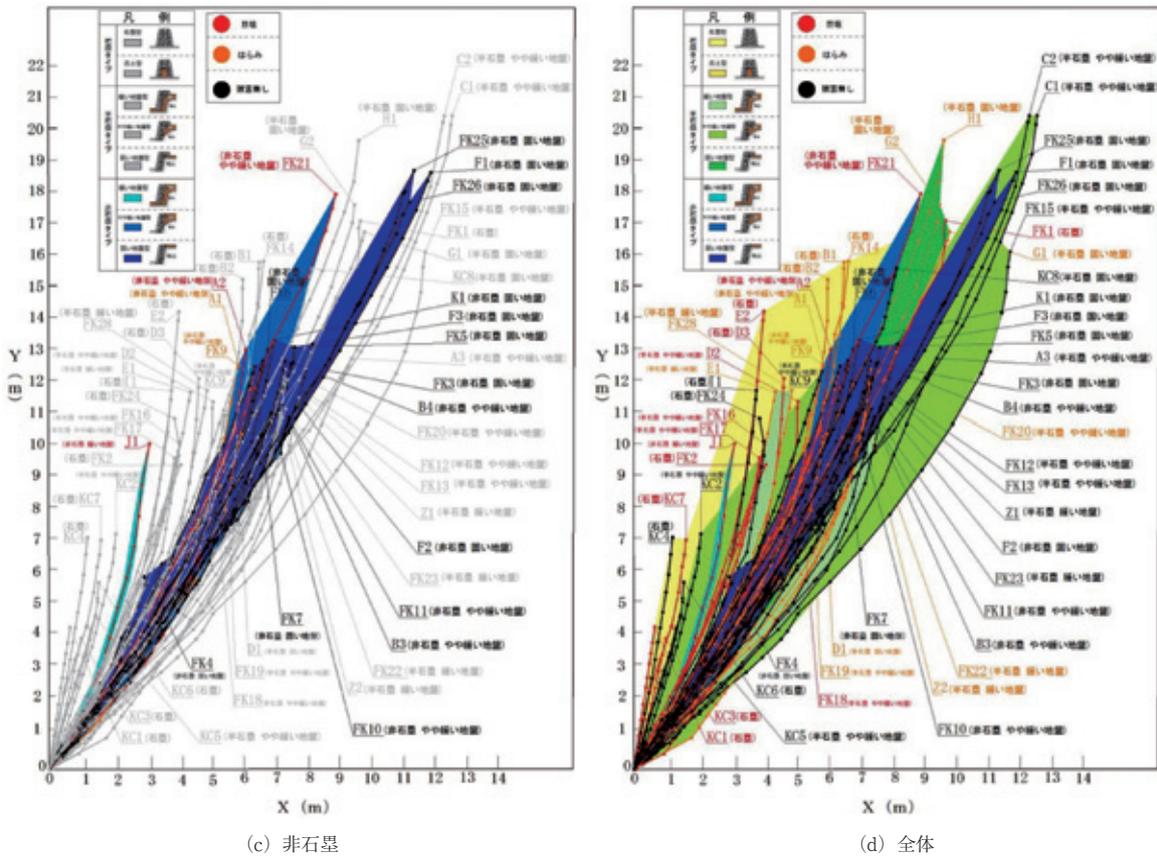
図-10 石垣の形状と被害状況

図-9は詳細な石垣タイプ毎の被害程度である。図-10は石垣の形状と被害状況である。石垣の形状（高さ及び勾配）は桑原・福田・熊本城調査センター地震前の石垣の断面を実測した結果について法端を揃えて同じグラフにまとめたものである。ただし、図-9の断面数は60断面であるが、図-10の断面は全体の均一性を考慮して同一断面では精度が高いものを選択したために49断面となっている。ただし、この図に地震後の崩壊箇所（赤線）及びその後の3D測量^{3), 4)}を基に地震前との比較を行い、孕み変状箇所（橙線）を抽出し、被害なし（黒線）の3色に色分けした。さらに石垣のタイプは石墨タイプ（黄色）、半石墨タイプ（緑色）、非石墨タイプ（青色）に分類した。図-10(a)の石墨タイプ（黄色）は高さが低いが勾配が急なため、崩壊しているものが多い。図-10(b)の半石墨タイプ（緑色）は高さが高く勾配がやや緩いため、孕みを生じているものが多い。図-10(c)の非石墨タイプ（青色）は高さが高いが勾配が緩いため、崩壊しているものが少ない。

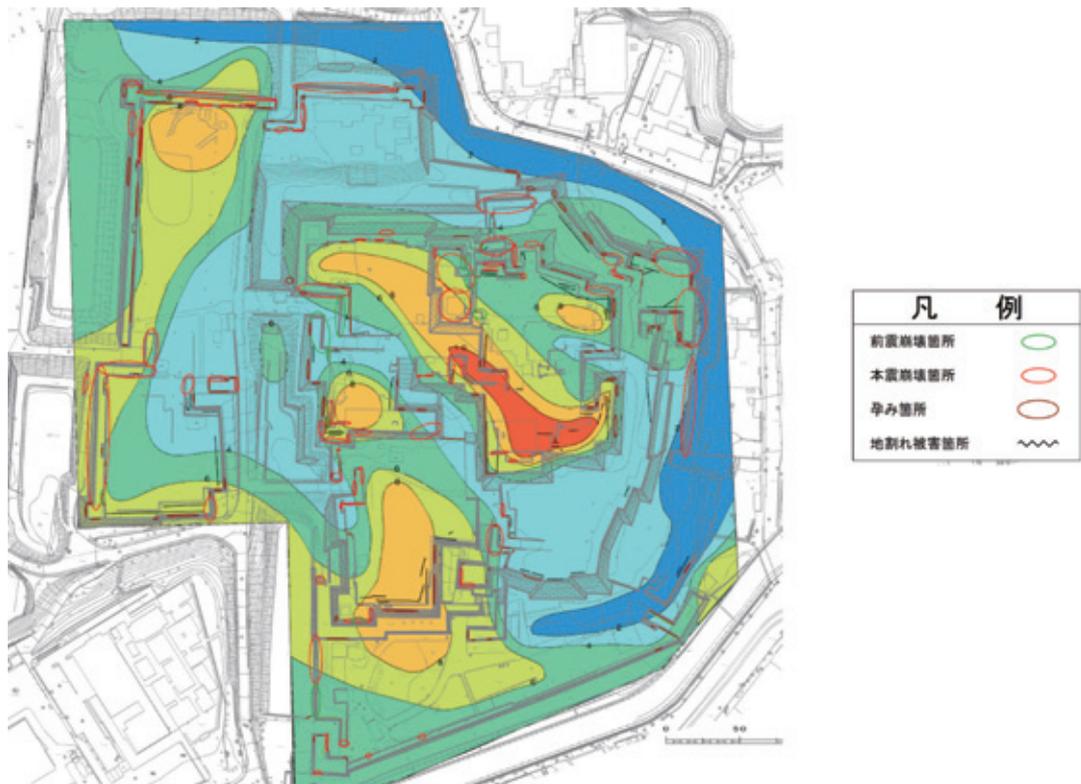
図-12 地表面からのS波速度150m/sと石垣崩壊箇所

地盤の種別はこのS波速度150m/sの深さから、緩い地盤を8m以上、やや緩い地盤を4～8m未満、固い地盤を0～4mと定義した。図-12は地表面からのS波速度150m/sと石垣の崩壊および孕み箇所を重ねたものである。この図面から、石垣の崩壊および孕み箇所が地盤の緩い箇所に変化する箇所での被害が多いことから地盤による地震動の増幅が発生したことが想定される。

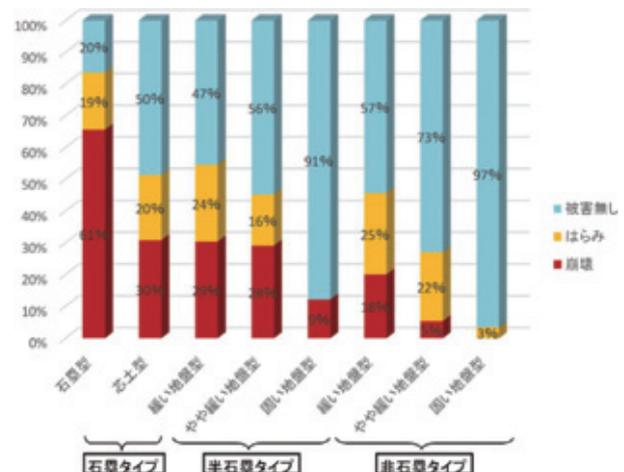
図-14 石垣タイプ毎の被害程度の割合

図-13は熊本城の各石垣タイプ/全石垣延長で算出した石垣タイプの分類である。石垣型21%・芯土型5%の26%，半石垣タイプは緩い地盤型11%・やや緩い地盤型31%，固い地盤型6%の48%，非石垣タイプは緩い地盤型13%，やや緩い地盤型6%，固い地盤型7%の26%である。図-14は石垣タイプ毎の被害程度の割合である。このグラフから石垣タイプは勾配が急で高さが低くても崩壊しているもの多く、半石垣タイプ及び非石垣タイプの緩い地盤及びやや緩い地盤型で崩壊または孕みの被害が多いことが分かる。一方、半石垣タイプ及び非石垣タイプの固い地盤型がともに被害が軽微であることが分かる。
