熊本地震による熊本市近見地区の液状化被害に対して  
アンケート調査分析

Questionnaire survey analysis on liquefaction damage in  
the Kumamoto city Chikami district by the Kumamoto earthquake

**Abstract:** About 2,900 residential land of Kumamoto City, received a severe damage by liquefaction of 2016 Kumamoto earthquake of 2 degrees. In particular, in the Chikami area, the building was markedly sunk and sloped linearly as it is said to be a "liquefied belt". In this paper, we analyzed the cause of housing damage by questionnaire survey for the Chikami area in Kumamoto City where liquefaction damage was remarkable.

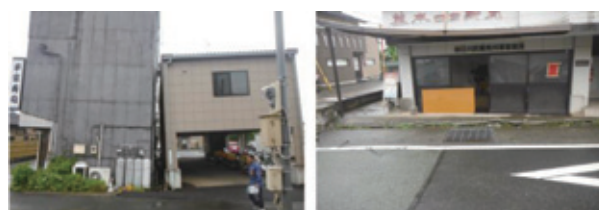
写真-1 近見地区の液状化による被害状況

2016年熊本地震では、2016年4月14日21時26分の前震M6.5の地震と4月16日1時25分の本震M7.3の強震動の作用によって、熊本市内で地盤の液状化による建物・宅地・道路・ライフラインの被害が発生した。特に熊本市では、地震の規模が大きくかつ震源深さが10kmと浅かったことから、長周期地震動が強く発生し、写真-1のように約2,900宅地<sup>1)</sup>において液状化による建物の沈下・傾斜等の甚大な被害を生じた。

(a) 建物の傾斜 (b) 建物のめりこみ沈下

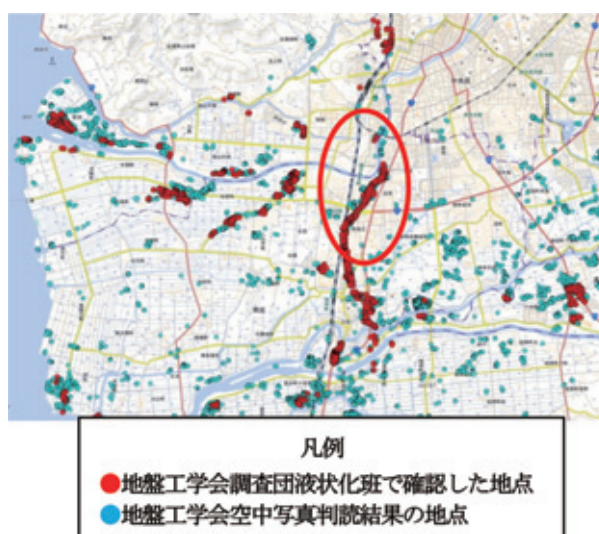
図-1 熊本地震による液状化発生箇所<sup>2)</sup>

図-1は村上ら地盤工学会が航空写真より判別された液状化による噴砂発生箇所をプロットした熊本地震による液状化発生箇所<sup>2)</sup>である。この赤点は、「液状化の帯」として新聞でも報道された熊本市南区の旧鹿兒島街道沿いの近見地区から川尻地区（以下、近見地区という）の液状化地点の分布で、幅50～100m、長さ5km近くにわたって噴砂が見られた<sup>1), 2)</sup>。

この近見地区では、前震で近見から南高江にかけて液状化が発生し、本震で分布範囲がさらに南方の川尻にまで広がり、両側の住宅・店舗、外構が著しく沈下・傾斜していた。

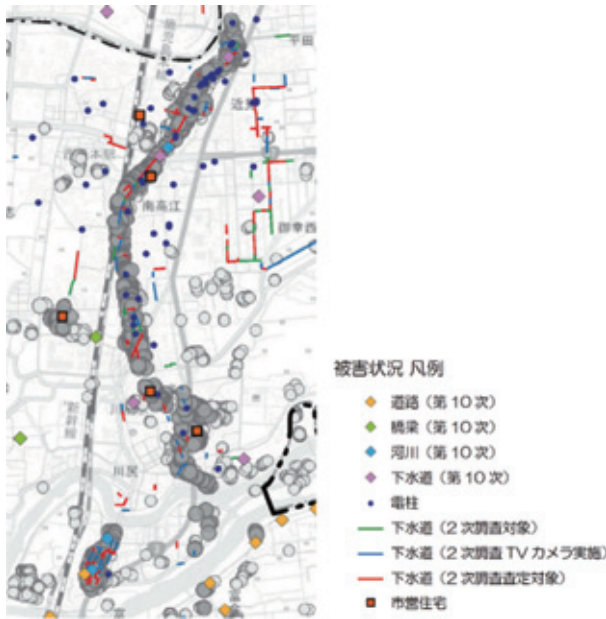
図-7 近見地区における公共施設被害箇所と液状化発生箇所<sup>5)</sup>

電柱等の公共施設被害箇所と液状化発生箇所とを重ね合わせたもの<sup>4)</sup>である。図-7の近見地区における公共施設被害箇所と液状化発生箇所との重ね図<sup>4)</sup>では、液状化被害箇所と公共施設被害箇所がほぼ一致している。この液状化発生箇所を基に熊本市内の液状化被害の被害状況の把握を行う目的として、熊本市内の噴砂発生箇所に対して家屋の被害状況の現地調査を行ったものである。また、道路、下水道、電柱等の被害状況とも照らし合わせることで液状化の被害のあった地区を把握し、液状化被害との相関を確認した。

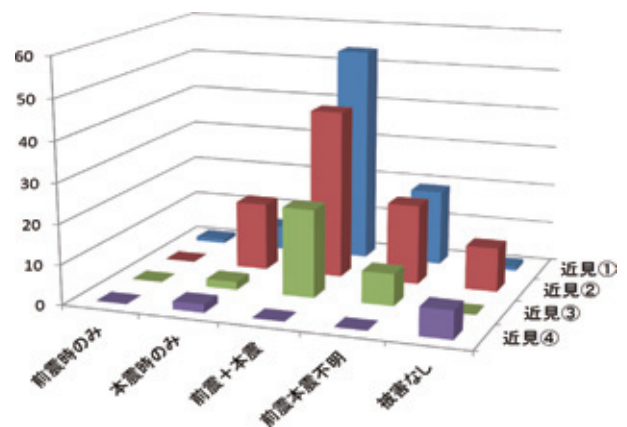
図-10 液状化被害発生時毎の分類 (212件)

図-10は、近見地区の4地区における被害状況である。被害状況は、近見①地区>近見②地区>近見③地区>近見④の順に大きくなった。近見①～③地区は被害が多く前震時と本震時の両方で被害が顕著である。近見④地区は他の地区に比べて被害が少なく、他の地区とは正反対の結果になった。

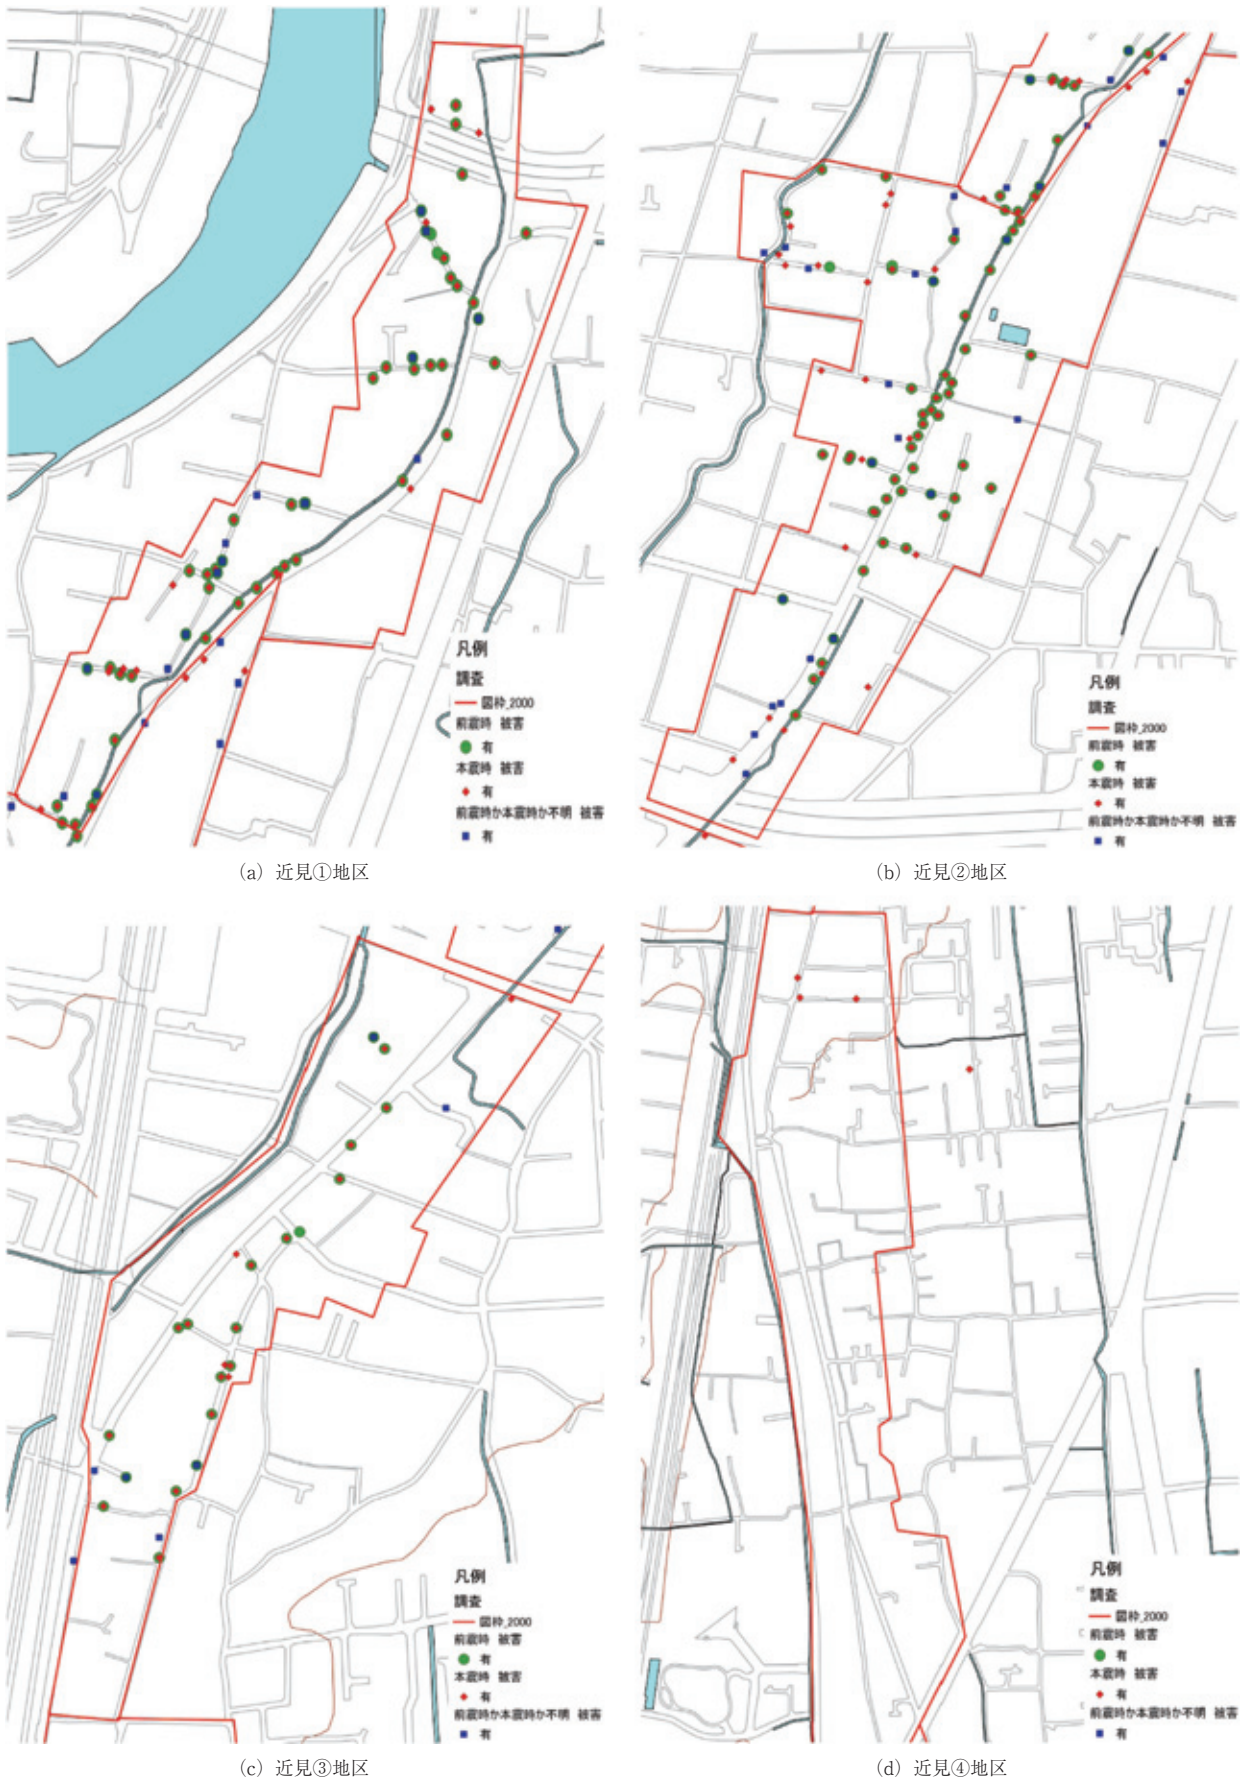
図-9 液状化被害発生時の状況平面図

図-8は上記(1)のアンケートa)①の回答数224件の内不明12件を除く212件の結果を平面図にしたもので、図-9はこれを棒グラフにしたものである。●は前震時に

液状化が発生し、●は本震時に液状化が発生し、両方の重ねたものは前震時及び本震時の両方で液状化が発生したものである。

近見①～③地区は全体的に被害が広がっており、前震時と本震時の両方で被害が顕著である。一方、近見④地区は前震時の被害がなく、本震時でも北側部分にわずかにあるだけで少ない。

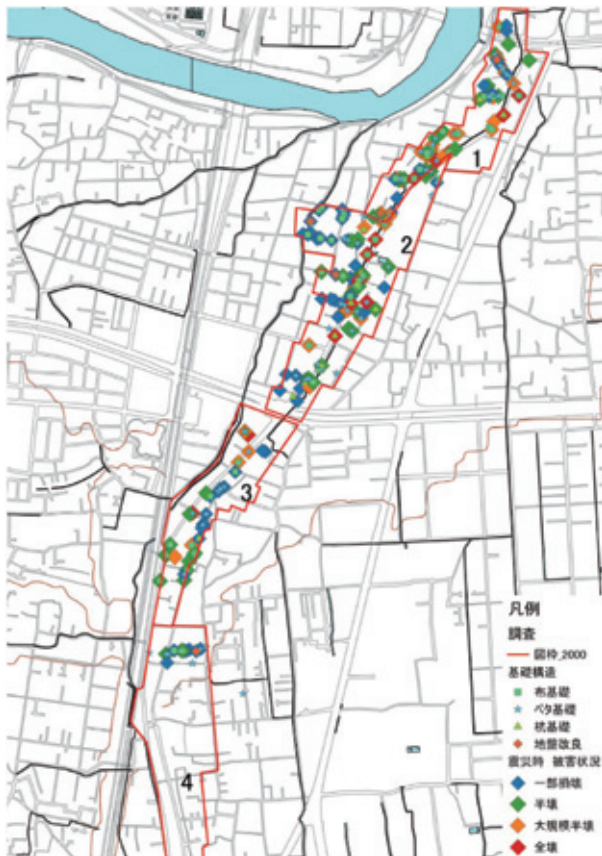
図-14 住宅基礎構造と被害状況の重ね図

図-14は近見地区全体の基礎構造と被害状況を合わせた図である。図-15は被災住宅の基礎による影響比をグラフにしたものである。その他は13件あるが、具体的な記載はないので不明である。被害の程度は、杭基礎>布基礎>ベタ基礎>地盤改良の順となった。杭基礎が被害が大きかったのは、東日本大震災と同様に杭が支持地盤まで到達していないため、液状化層の中にあっただけと考えられる。一方、地盤改良の被害の程度は、東日本大震災と同様に小さく、効果的である<sup>5)</sup>と考えられる。

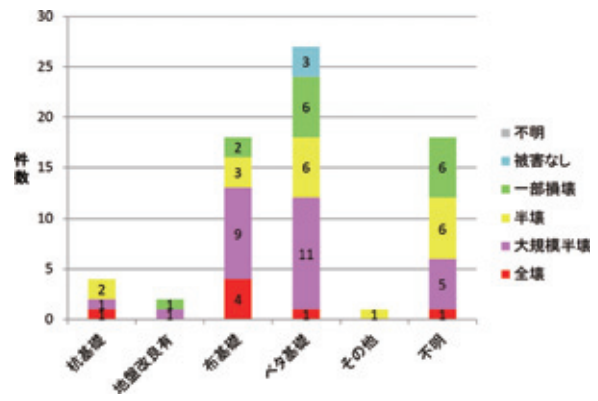
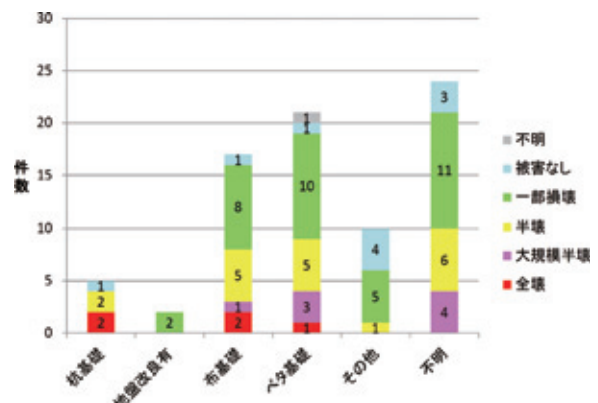
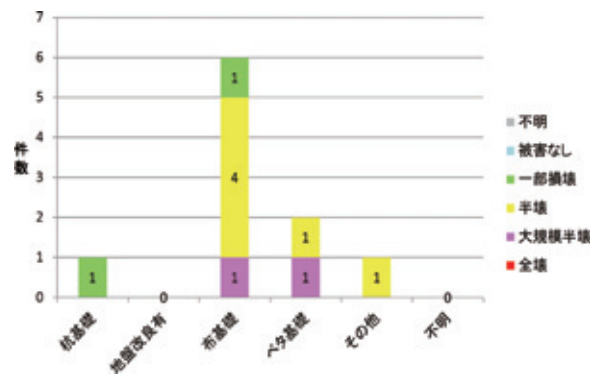
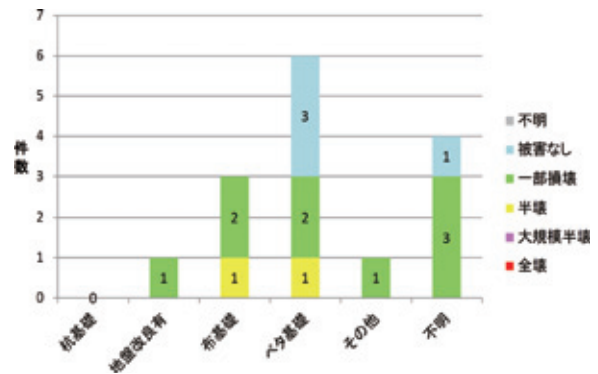
図-16 地区毎の被災住宅の基礎による影響

図-16では被災住宅の基礎による影響棒グラフで近見①地区と近見②地区に集中していることがわかる。特に被害が大きいのが近見①地区で半壊以上の被害が52件確認出来た。近見②地区は一部損壊の項目が一番多くなった。相対的に近見④地区は被害なしの項目が多く一部損壊の項目がほとんどとなった。

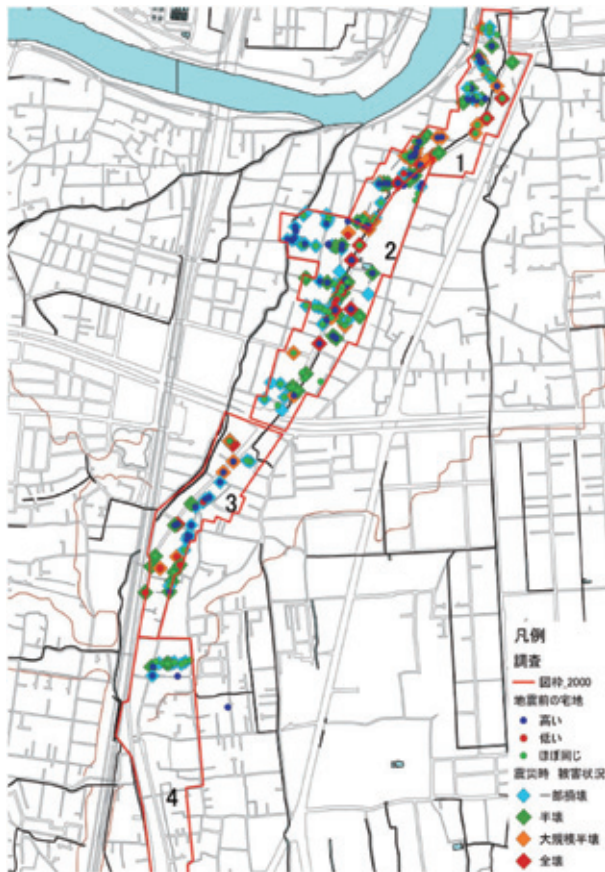
図-17 地震前の宅地高さと被害状況平面図

ここで「地盤高さ」とは、地震前における周辺道路からの宅地地盤の高さである。図-17は地震前の宅地高さ被害状況平面図である。地震前の宅地高さは、各地区とも「ほぼ同じ」が一番件数が多い結果となった。各地区と比較すると近見①地区が宅地が高く、近見③地区が低い傾向にあることが分かった。ただし、一般的には非液状化層である宅地高さが高いほど被害が少なくなるが、近見地区では液状化層が厚く地下水位が高いため宅地高さが高いほど被害が大きい傾向になっている。
