2018年北海道胆振東部地震による北広島市大曲地区の  
建物傾斜及び擁壁被害の分析橋本隆雄\*<sup>1</sup>・内田秀明\*<sup>2</sup>・宗川清\*<sup>3</sup>Analysis of building slope and retaining wall damage in  
the Omagari district of Kitahiroshima City by  
the 2018 Hokkaido Eastern Iburu EarthquakeTakao Hashimoto\*<sup>1</sup>, Hideaki Uchida\*<sup>2</sup>, Kiyoshi Sokawa\*<sup>3</sup>

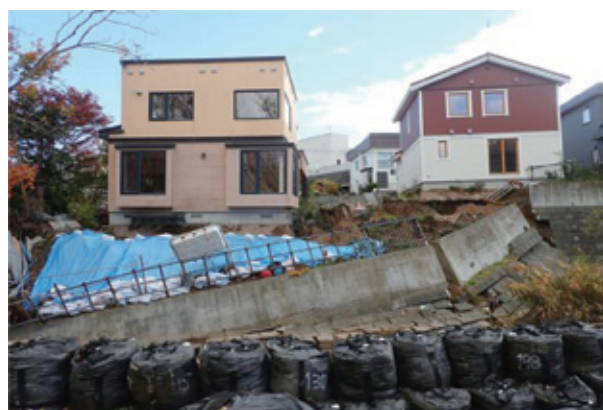
一方、清田区の東隣の北広島市大曲地区では、震度5弱で写真-1に示すように大曲川に面した28戸の宅地が崩壊した。被災した主な宅地は、支笏火山山麓を開析する大曲川の右岸（東側）に面した南北に細長い街区の一角で、間知ブロック擁壁で支えられた道路の川側に腹付けされた盛土地盤である。道路側には一期造成盛土時に構築された擁壁が残地埋設されており、埋設されたまま

の擁壁と三期造成時に構築された川に面した擁壁が宅地とともに滑ったため、腹付け部分である道路より川側の宅地に顕著な陥没帯を生じたと推測される。

写真-1 北広島市大曲地区における盛土地盤の崩壊

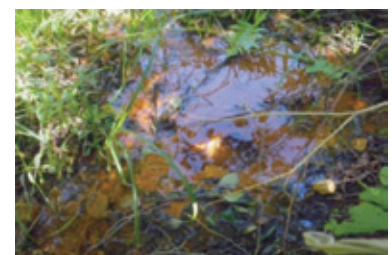
また、図-11は造成前の地形図と現況地形図を重ねた集水地形図で、大曲並木地区造成団地周辺の降雨が今回被害の大きい谷の末端部に集まる流域であることが分かる。大曲並木地区造成団地西側に発達する汎濫原低地には、図-12及び写真-3に示すように湧水箇所が認められ、今回の調査ボーリングから判明した地質構造より、図-13に示すような火山灰層 (Dv) 下位に不透水層である洪積粘土層 (Dc) が比較的連続性を持って分布することから、降雨は地層深部まで浸透することができず、汎濫原低地に湧水しているものと考えられる。

写真-2 湧水状況<sup>5)</sup>

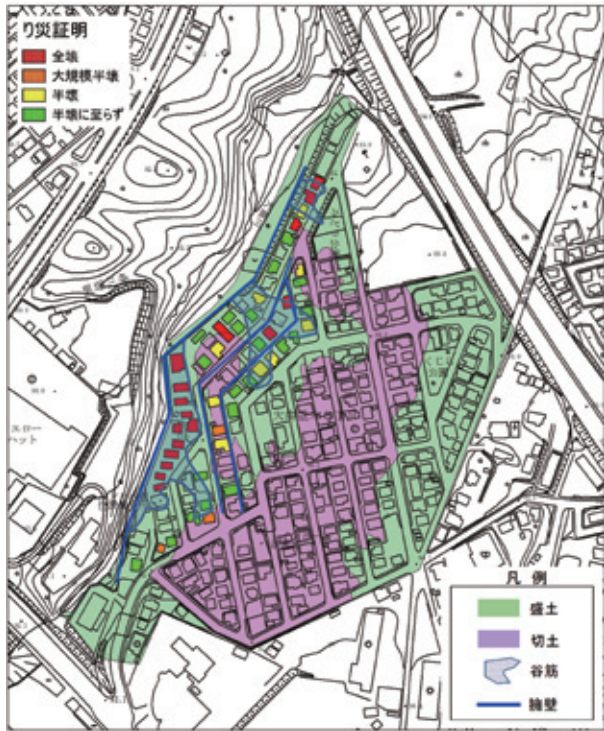
図-14 罹災証明結果と切土・盛土範囲の重ね図

図-14は、建物被害による罹災証明と切土・盛土の範囲の重ね図である。この図から建物被害のほとんどが盛土地盤に集中していることが分かる。特に、旧谷筋を盛土した箇所は「全壊」の判定を受けた宅地が多い。ただし、切土部に被害がある宅地は、敷地の盛り土部の擁壁に変状を生じているものが多い。これに対し、盛土厚が薄いと考えられる箇所や切土の範囲では、比較的被災が少ない傾向にある。

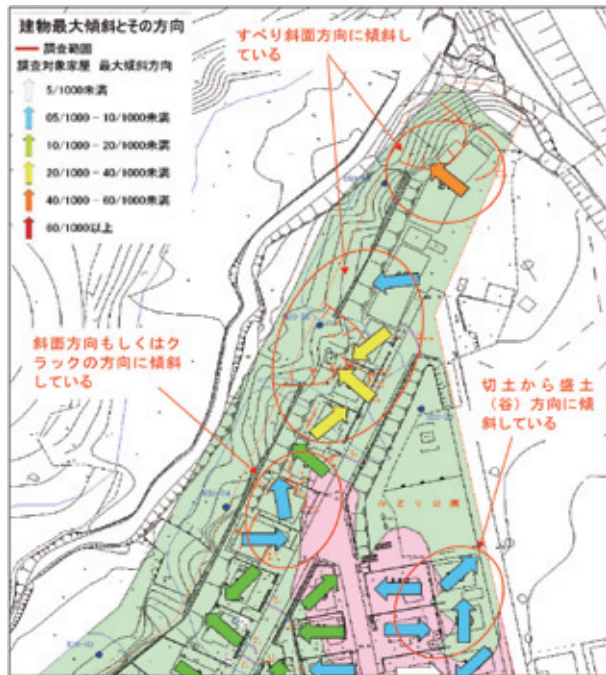
図-17 北側宅地エリアの家屋最大傾斜

北側宅地エリアは、図-17に示すように斜面沿いの家屋は大半がすべり斜面方向もしくはクラックの方向に傾斜し、地盤変状と家屋の傾斜は相関関係にあると言える。すべり斜面に近い家屋ほど傾斜も大きくなっている。

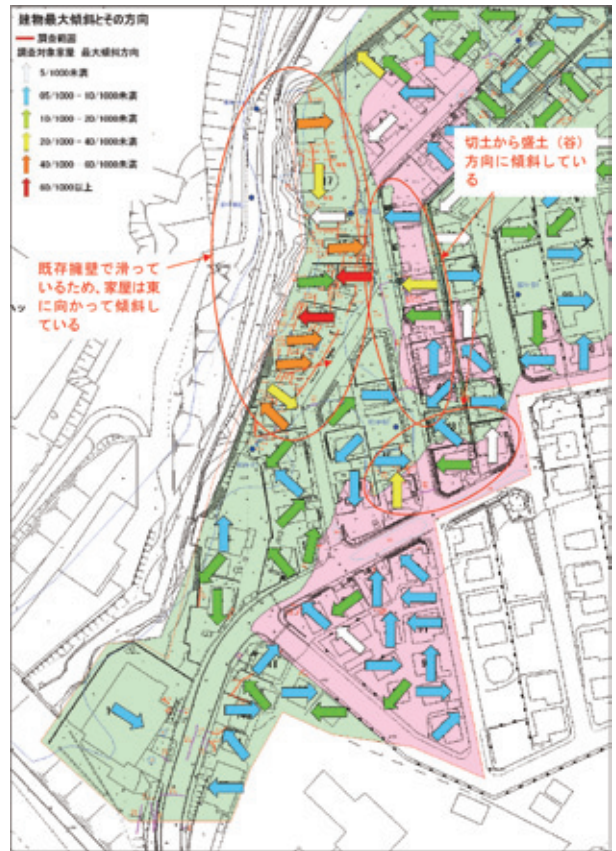
図-19 南側宅地エリアの家屋最大傾斜

南側宅地エリアは、図-19に示すように西側の盛土部は存置擁壁部分で滑り、家屋は大曲川の斜面方向とは逆に底部すべり崩壊しているため東側へ傾斜している。切

盛り境界の家屋は谷側に向かって傾斜している。

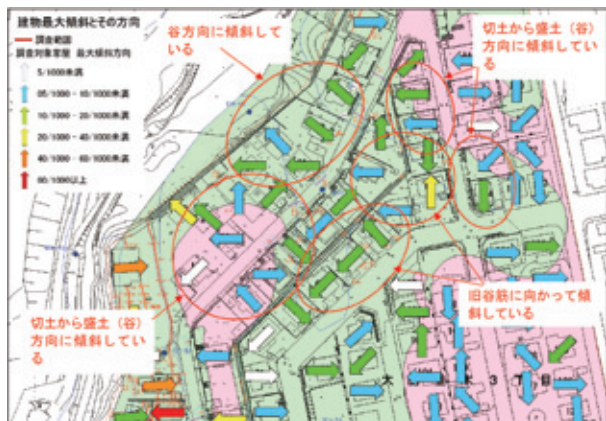
図-18 中央宅地エリアの家屋最大傾斜

中央宅地エリアは、図-18に示すように西側及び東側の切盛り境界の家屋は谷側に向かって傾斜しており、斜面沿いの家屋は斜面に向かって傾斜している。大きな沈下、クラックが見られないため、家屋の傾斜も大きなものはないが、切土部の家屋より盛土部の家屋の方が傾斜が大きくなる傾向にある。

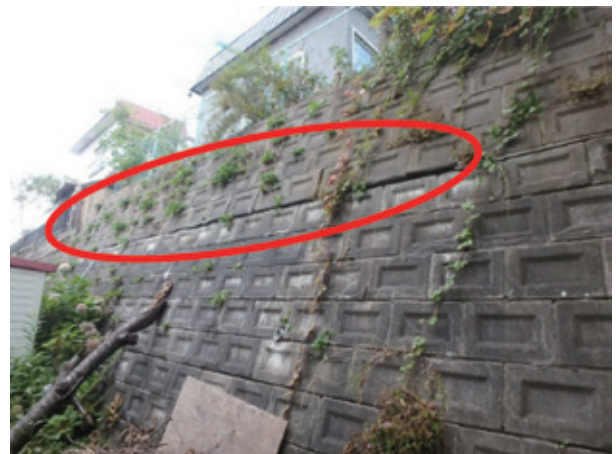
盛土が厚く高い擁壁を設置した箇所、特にブロック積擁壁上部に増積擁壁を施工した箇所等は被災している傾向が強い。当該街区の擁壁の変状は、北端から南端まで全体的に発生しているが、特に盛土範囲もしくは切土・盛土の境界付近に位置する箇所では、変状が多く確認されている。壁高が高い箇所では写真-3及び図-20に示すようにブロックの段ズレなどが連続的に発生している。

写真-3 練石積擁壁の変状

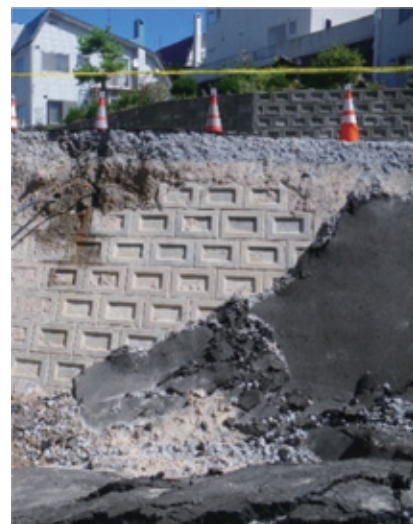
三角で示す)。しかし、北側宅地エリア、中央宅地エリアの未設置区間においても現地では擁壁が確認されているが、南側宅地エリアは土中に埋もれているため確認ができない。第3期開発許可申請図面に添付されている測量図によると、この区間にも写真-4及び図-23に示すように擁壁が設置されていることが確認できる。

写真-4 造成時に埋め殺しにした擁壁

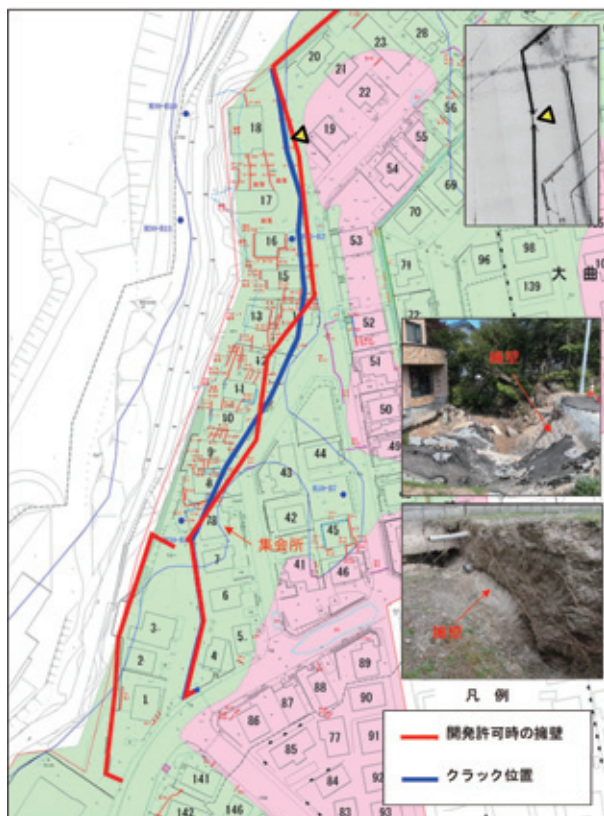
図-22 南側宅地エリアの擁壁位置

図-22は、宅地南側エリアの擁壁で、開発許可申請時の擁壁を赤線、地盤のクラック位置を連続するように結んだ線を青線で示したものである。クラック位置はクラ

ックだけでなく既存擁壁が部分的に見えることから、実際の擁壁位置は青線の位置であると思われる。開発許可では、一部擁壁が配置されていない区間がある（黄色の

第3期開発許可で大曲川沿いが宅地化され、大曲川に沿って設置された擁壁が今回の地震で大きく被災している。開発許可申請図書に示されている擁壁高は前面勾配を考慮した斜長となっている。この区間の擁壁の前面勾配はすべて1:0.3となっていることから擁壁高を算定すると、開発許可申請時の擁壁の見え高は全て5m以下となる。しかし、被災した多くの擁壁は増積擁壁となっており、増積擁壁高は5mを超える擁壁となっている。
