2021年熱海伊豆山地区において発生した大規模土石流被害の原因分析と今後の対応について

橋本隆雄*¹・和田陽介*²

Analysis of the causes of large-scale debris flow damage that occurred in the Atami Izusan area in 2021 and future measures

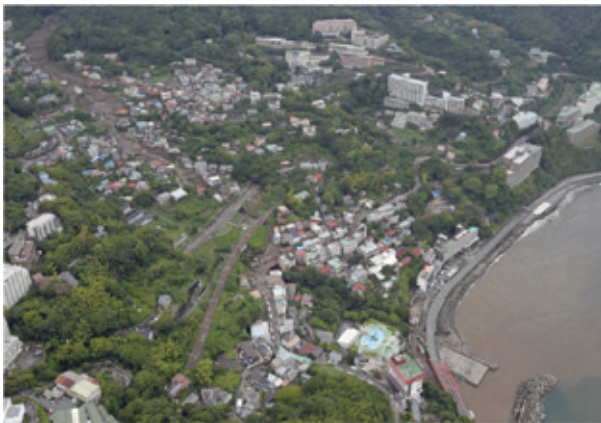
写真-1 熱海市伊豆山地区において発生した土石流被害状況¹⁾

国土地理院では、写真-1, 2に示すように発生した土石流の跡をドローンで撮影した動画や、写真などをホームページで公開している。動画などからは、逢初川に沿って土石流が激しく流れた跡や、泥流になぎ倒された木やのみ込まれた家屋が映っている。その他の写真-3～写真-9は、9月8日に筆者が現地で撮影したものである。

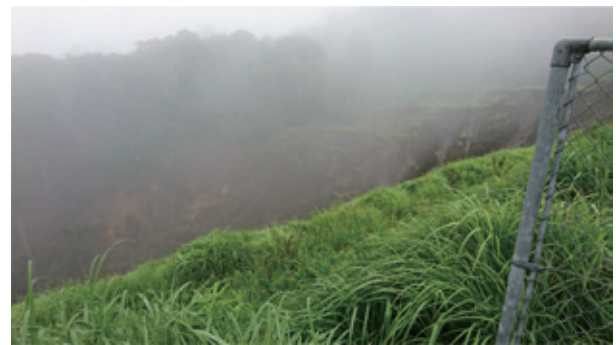
写真-3 土石流源頭部盛土崩壊の状況

写真-3は土石流源頭部盛土崩壊の状況で、崩壊面に段差が生じている様子から、法面下から徐々に連鎖崩壊が生じたことが分かる。現在も段差上の崩壊滑り面があり、次の豪雨で小規模ではあるが、再度土石流が発生する可能性が高いことが分かる。写真-4は、土石流源頭部盛土崩壊部に隣接した下流の状況で、対岸の法面が大きく崩壊していることが分かる。その中腹部からは下流部の法面の洗堀が少ないことから、法面が飽和状態で大きな水圧を受けて短時間に崩壊したと考えられる。

土石流源頭部盛土崩壊の状況で、崩壊面に段差が生じている様子から、法面下から徐々に連鎖崩壊が生じたことが分かる。次の崩壊滑り面があり、次の豪雨で小規模ではあるが、再度土石流が発生する可能性が高いことが分かる。下流部の法面の洗堀が少ないことから、法面が飽和状態で大きな水圧を受けて一期に崩壊したと考えられる。

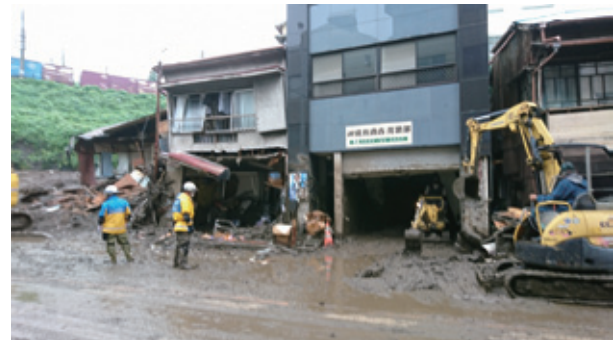
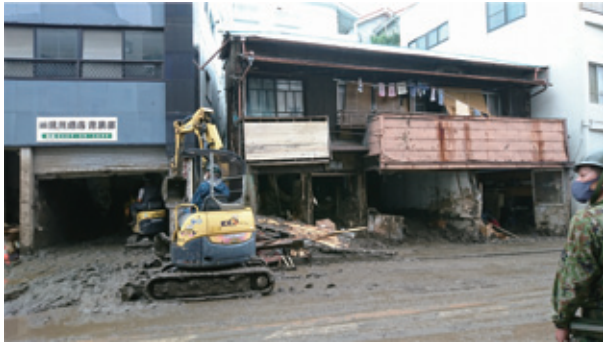
写真-5及び写真-6は、土石流による家屋内土砂撤去の状況である。土石流の黒ボク土が泥水となって下流部の市街地に流入したため、家屋の1階部分の土砂が入り撤去作業をしていた。黒ボク土の泥は、ヘドロのような異臭がしていた。

写真-5 土石流による家屋内土砂撤去の状況

写真-6 土石流による家屋内土砂撤去の状況

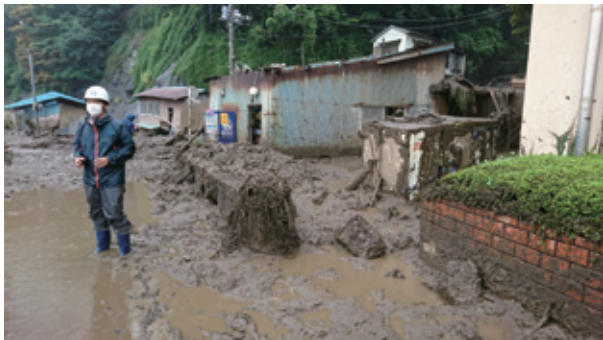
写真-7 土石流による最下流橋梁周辺の土砂堆積状況

写真-7は土石流による最下流橋梁周辺の土砂堆積状況で、橋梁が閉塞して下流に水が流れていなかった。写真-8は土石流による最下流の土砂堆積状況で、橋梁閉塞しているため、写真-9に示すように道路が川のような

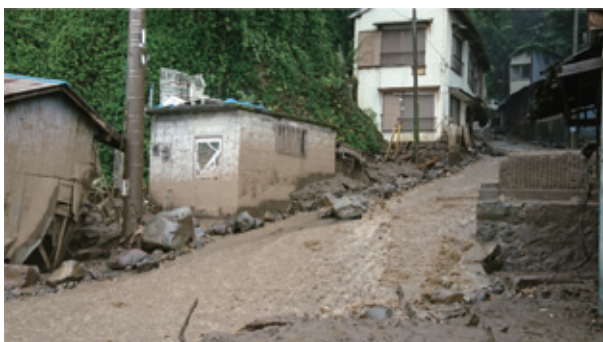
写真-9 最下流の道路が河川となっている状況

になり泥水を海へ流している。写真-10は大規模な土石流で大量の土砂が流れ込んだ伊豆山港の様子で、発生から2か月以上経ても、港内に土砂が堆積したままで利用できず、わかめ養殖や9月16日から伊勢エビの漁が解禁されたが漁業者の水揚げへの影響が強くでている。写真-11は有料道路脇の土石流による産業廃棄物の土砂堆積状況で、高さ100m以上もある斜面上部にある建物の下部から流出してきたものである。図-1は、熱海市の土砂災害ハザードマップで、土石流、急傾斜地の崩壊などのリスクが高いエリアに指定されていたことが分かる。

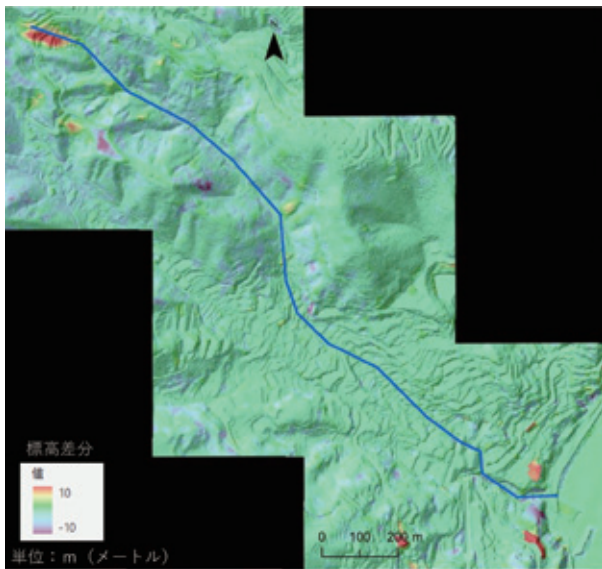
図-2 変化量(土石流エリア広域)¹⁾

図-2は、静岡県熱海市伊豆山の土石流源頭部について、国土地理院が崩壊前（二時期）の航空レーザ測量データの①2009年公共測量（計画機関：中部地方整備局）と②2019年公共測量（計画機関：静岡県）の航空レーザ測量データの標高値の差分を取ることで、変化量を抽出したものである。

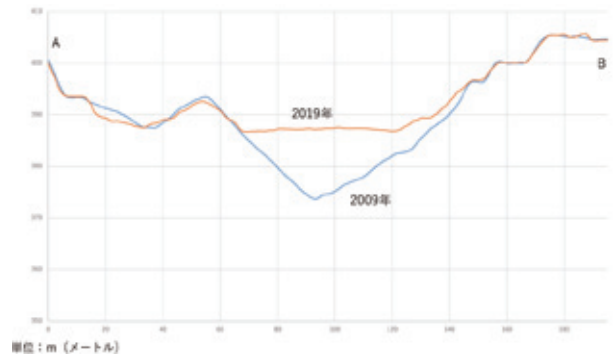
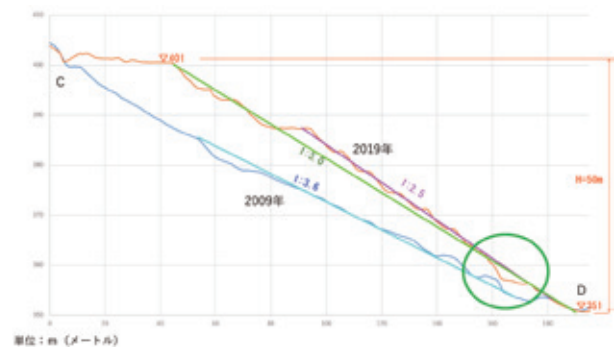
図-4 土石流起点部分の断面図
(2019年と2009年の比較)¹⁾

の枠が盛土想定範囲である。本解析による体積差分は、盛り土範囲をおおまかにくくったおおよその見積もりである。図-4は土石流起点部分の断面図で、2019年と2009年の二時期の体積差分から、盛土量約56,000m³と算出している。図-4(a)から沢の横断方向にフラットに盛土し、深いところで15mの厚さの盛土であることが分かる。図-4(b)は、沢の縦断方向で高さが50mの高盛土面の勾配が分かる。元の2009年の勾配を計測すると、1:3.6と緩くなっているが、その後の2019年の勾配は、法尻から38mの平均勾配が1:2.5、その上部の法肩付近の平均勾配は1:3.0であった。法勾配的には、通常盛土勾配が1:1.8であるが5m毎に1.5mの小段、15m毎に3.0m

の幅広の小段を設置すると平均的な勾配と見える。

しかし、法尻5~12m付近に大きく土砂の崩壊箇所がある。このことは、2019年当時から排水処理ができずに崩壊現象が始まっていたと考えられる。この急な斜面にさらに盛土することは腹付け盛土といい非常に危険であることから、沢部に盛土することは十分な水処理及び安定計算に基づいた対策、砂防堰堤の設置が必要である。しかし、現地ではこのような処置が行われていなか

ったことが、崩壊原因であると考えられる。

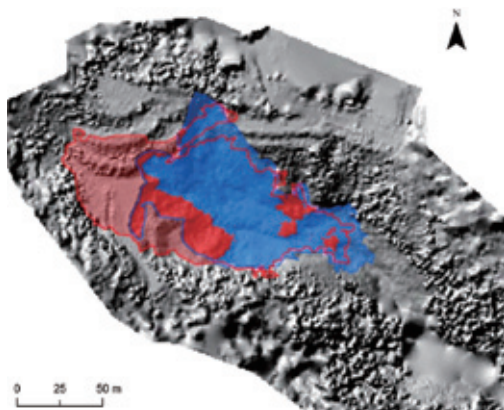
図-5 2009年，2019年に対する2021年（発災後）の標高変化量

図-5は2009年，2019年に対する2021年（発災後）の標高変化量である。下記のようにして求めている。

- 赤枠範囲：2009年から2019年に標高が高くなった範囲
- 青枠範囲：2019年から2021年（発災後）に標高が低くなった範囲
- 薄赤塗り範囲：2019年に対する2021年（発災後）の標高が変わらない部分
- 赤塗り範囲：2009年に対する2021年（発災後）の標高が高くなった部分
合計 約21,500m³
- 青塗り範囲：2009年に対する2021年（発災後）の標高が低くなった部分
合計 約22,300m³

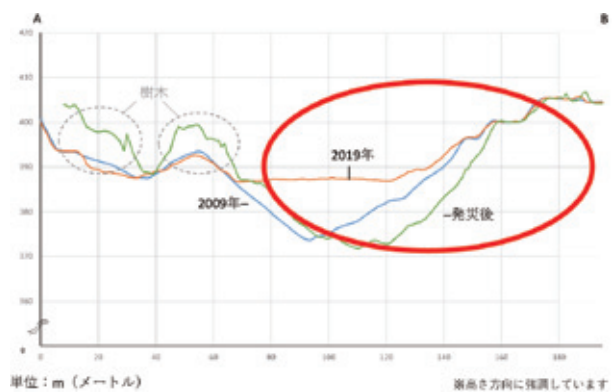
(a) A-B断面

で、地山と盛土がどこまで崩壊したかを分析することができる。図-7(a)A-B断面からは、北東部は大きく地

山まで崩壊していることが分かる。

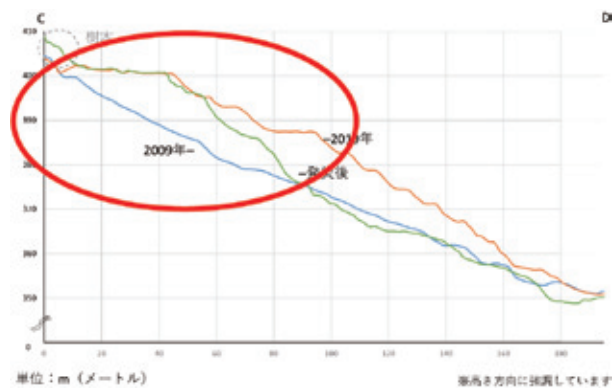
(b) C-D断面

一方、図-7(b)C-D断面からは南西部の盛土が急勾配で残っているために非常に危険であることが分かる。今後の豪雨により崩壊する恐れがある。図-7(c)E-F断面からは、地山と崩壊面が一致していることから、この断面の盛土が全て崩壊していることが分かる。

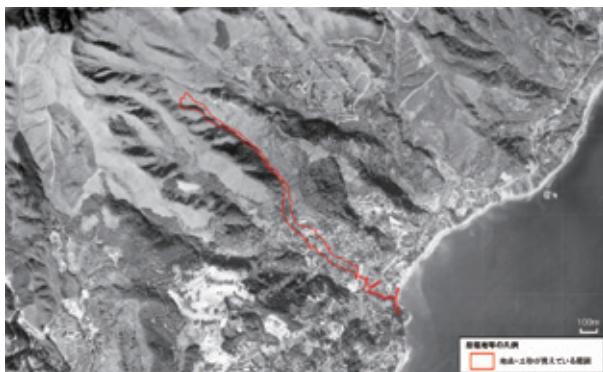
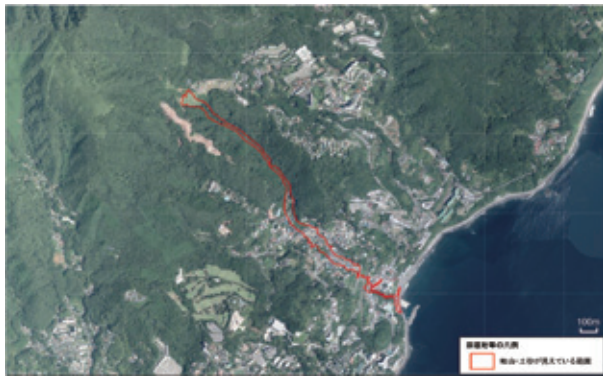
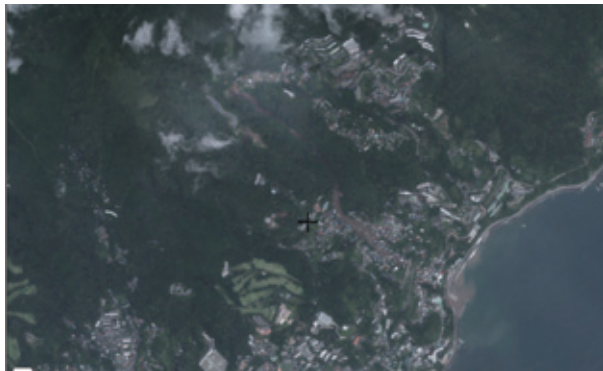
写真-12 熱海市伊豆山周辺の造成履歴 (空中写真)¹⁾

国土地理院が7月6日に撮影した空中写真から、地山・土砂が見えている範囲を判読した結果 (崩壊地等: 第3報) を重ね合わせたものである。写真-12(a)の1962年撮影時点では、土石流が発生した逢初川中流部は畑作・果樹園といった土地利用が多い。写真-12(b)の2017年撮影時点では、住宅が増えている状況がうかがえる。写真-13(b)2017年では、上流部東側の尾根沿いにソーラーパネル施設の造成がされていることが分かる。写真-14の土石流源頭部は、2012年に既に盛土造成が完了していることが分かる。

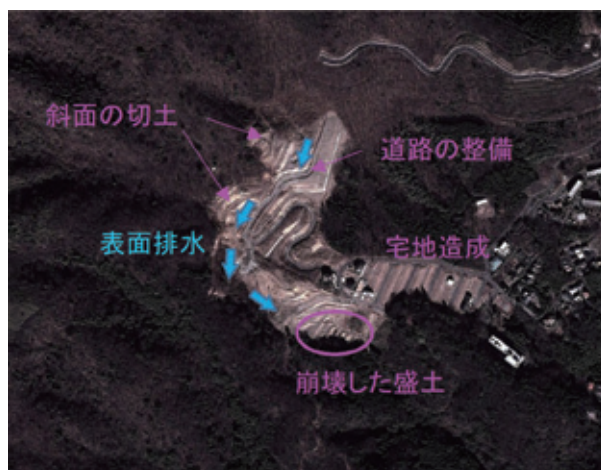
写真-15 土石流源頭部上流開発に伴う表面排水⁵⁾

図-14は国土地理院の流域界で、土石流源頭部上流の流域はほとんどない。しかし、今回の土石流崩壊は、大量の雨水が盛土内に含まれ飽和状態にならないと崩壊原因の説明ができない。写真-15では、Google Earthによる2011年の航空写真で、崩壊盛土北側の宅地造成、さらに北西側の斜面において法面の切土と道路が施工されたことが確認できる。道路より西側の地山の表面排水は、図-15に示すように道路に沿って崩壊盛土上部の谷埋め盛土があり、そこに向かって流下・浸透することになる。崩壊した盛土の北西側の道路については、図-16に示すように縦断勾配が6.3%もあり盛土に向かって下っている。また、盛土に近い位置で大きくUターンするように曲がっており、道路に沿って流れてきた雨水が盛土側へ流れ込みやすい道路線形となっていることが分かる。

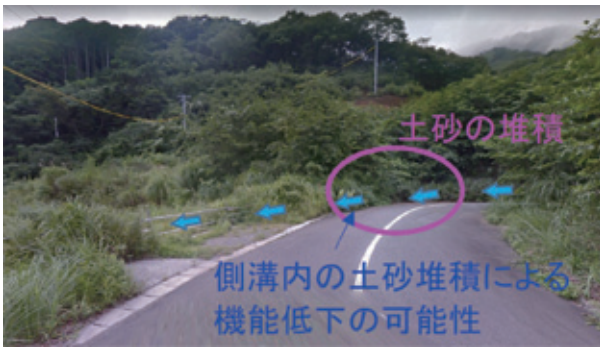
写真-16 土石流源頭部上流開発に伴う盛土内への流入⁷⁾

道路の曲線部に土砂が堆積し、流出した箇所の草が無いことが写真-16より確認できる。このような土砂が道

路側溝内にも堆積し、側溝として機能が果たせずに写真-17に示すように路面を流れる雨水がそのまま南側の造成地へ流れ込んだ可能性が高い。

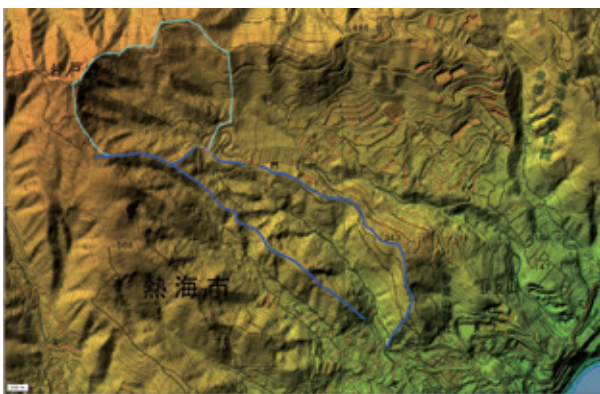
図-17 流域界の算定⁸⁾

道路より西側の地山の表面排水を考慮して図-17のように新たな流域界の算定を行った。写真-18(a)では1999年の航空写真では、崩壊した盛土及び盛土北側の宅地造成が行われていないことが確認できる。この時点における崩壊盛土の沢筋の流域を流域Aとし、北側の流域を流域Bとする。写真-18(b)では現在は崩壊した

盛土北西の道路が施工されたことで、流域Bの上流部(約28ha)が流域Aに入ったと考えられる。

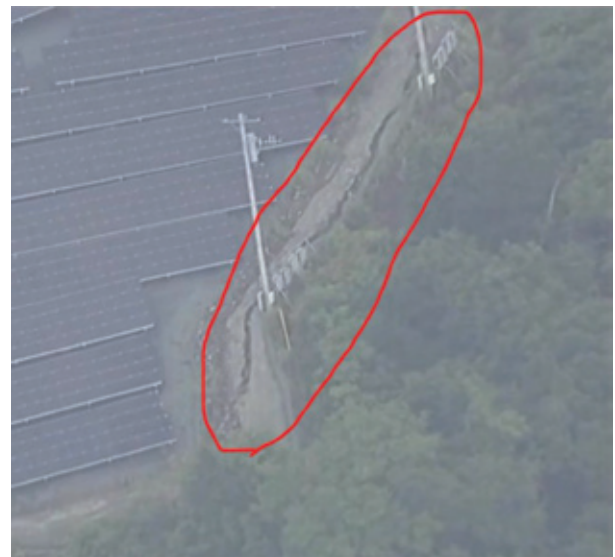
写真-19 ソーラーパネル施設管理用道路の亀裂⁹⁾

土石流源頭部の南西部にあるソーラーパネル施設は、県の調査結果から表流水は別の溪流に集まっていることが分かっている発表した。しかし、写真-19に示すように管理用道路の亀裂が生じていることから、土砂が谷側に流出した結果生じたものであると考えられる。
