論文 Original Paper

2016年熊本地震による甲佐町芝原団地の
液状化対策効果の検討と水理特性橋本隆雄*¹・内田秀明*²・宗川清*³Examination of liquefaction countermeasure effect of Kosa Town
Shibawara housing complex by the 2016 Kumamoto earthquake and
hydraulic characteristicsTakao Hashimoto*¹, Hideaki Uchida*², Kiyoshi Sokawa*³

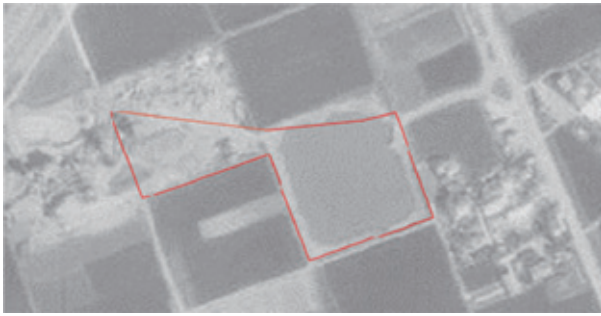
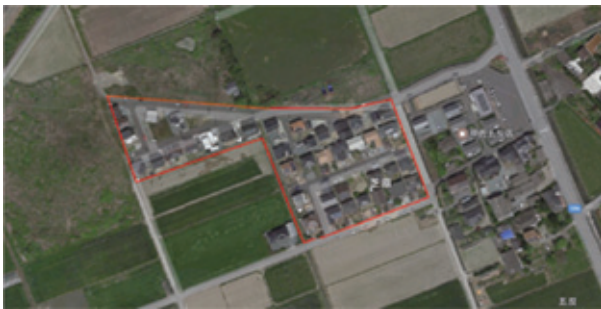
写真-1 芝原地区北側の造成履歴²⁾

写真-1は芝原団地の1970年代頃の航空写真で、その判読より当該地区が砂利採掘跡地と想定された。その後の地元ヒアリングにより九州自動車道のコンクリート材料のための砂利採取場であったことが明らかとなった。これにより調査地は砂利採取後の砂の埋め戻しによって造成されたものと判断された。

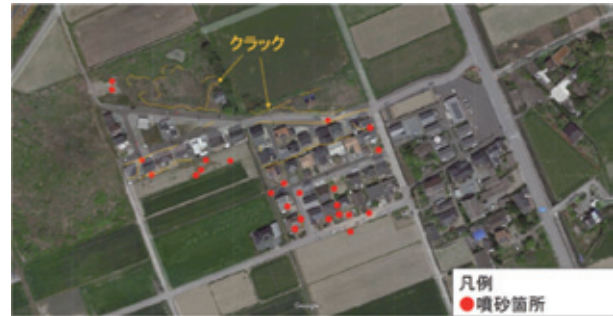
写真-2 芝原団地の噴砂及び地割れ (クラック) 状況

芝原団地は上益城郡甲佐町にあり甲佐町役場より北北西に約8kmに位置する。写真-2は熊本地震による芝原団地の噴砂状況や地割れ (クラック) 状況である。

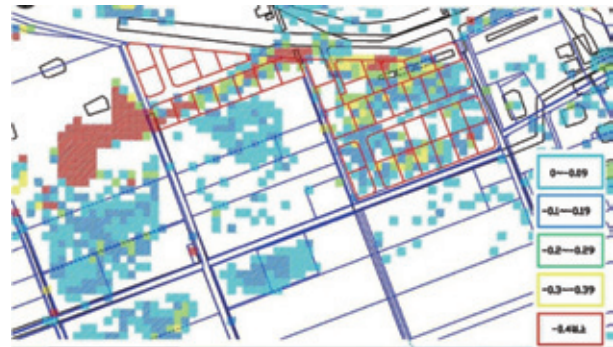
図-2 地震前後のレーザー航空測量による地盤沈下図²⁾

図-2は、地震前後のレーザー航空測量の差分から算出した地盤沈下図である。

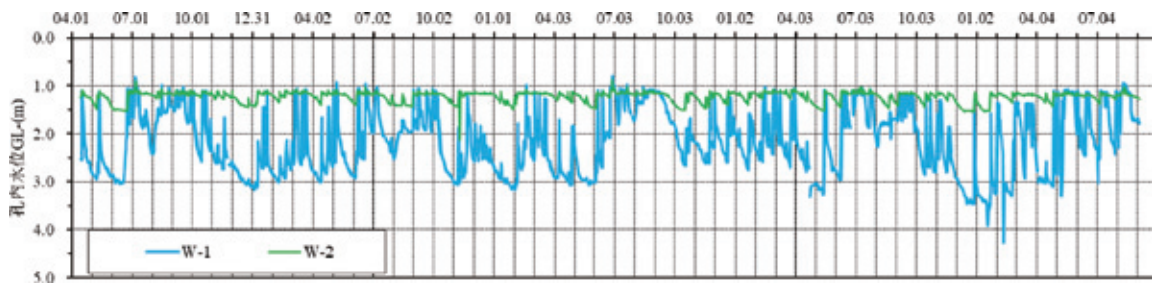
(b) 水位観測結果 (W-1, W-2)

全体的な特徴として、降雨に対し敏感に地下水位が上昇する傾向があり、W-1、W-2、W-5、W-6で顕著である。また、宙水を対象とした観測孔で確認された高い地下水位は、自然水位を対象とした深い観測孔でも確認されている。

W-1, W-2, W-5, W-6は細粒分を多く含む埋土Bs層が厚く分布する箇所で、これらは、浅層部に恒常的な地下水が存在し、降雨時に宙水が形成された結果が水位観測に表れていると考えられる。W-1は2020年11月～2021年4月における渇水期の地下水位が、これまでの渇水期の地下水位より低い傾向を示している。これは地下水位低下工法の影響によるものと考えられる。W-3は期間が短いものの、2021年5月以降の豊水期の地下水位が、これまでの豊水期の地下水位より低い傾向を示している。これも地下水位低下工法の影響によるものと考えられる。

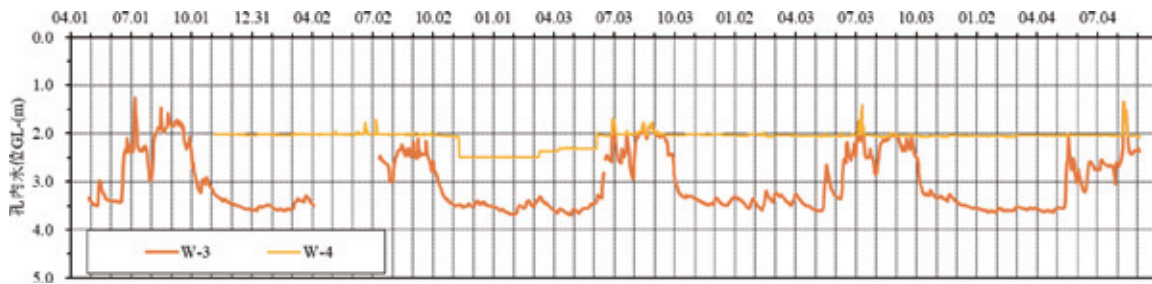
(c) 水位観測結果 (W-3, W-4)

図-7によれば、W-3、W-4は全体的に地下水位が低く、豊水期 (6~10月) に高くなる傾向がある。これは、埋土Bs層が薄く、自然地盤の砂礫Ag1層が浅層部から分布するため、地下水位が深く、降雨時の宙水が生じにくいことを反映していると考えられる。よって、W-

3は砂礫層の自然水位を示していると考えられる。

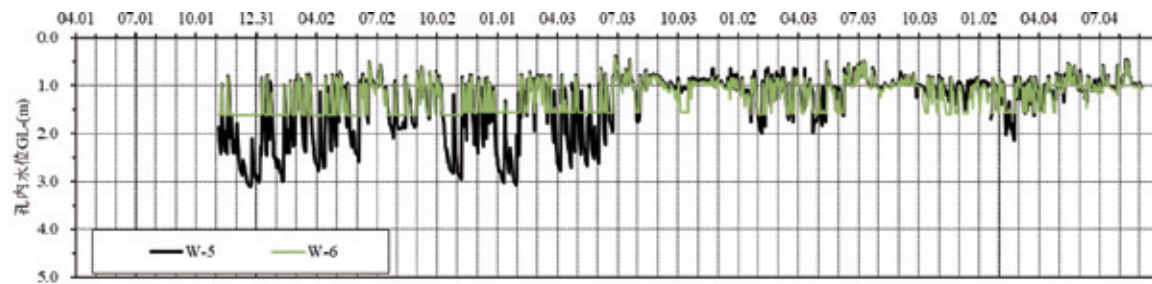
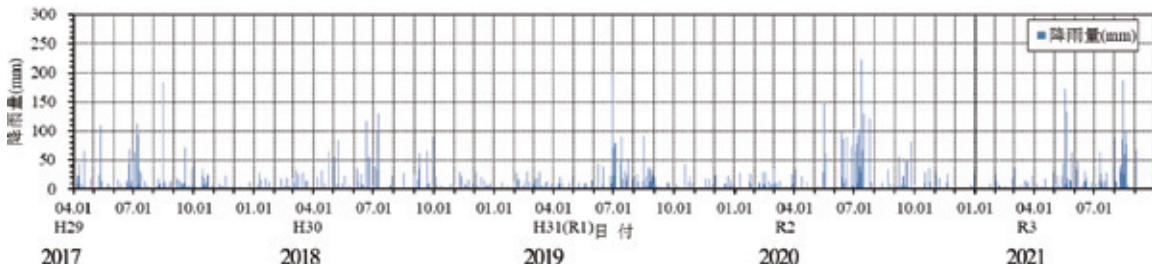
(d) 水位観測結果 (W-5, W-6)

W-5はこれまでと比較して地下水位の低下量が明確に変化し、2019年7月以降、地下水位の低下が小さくなっている。これは、地下水位低下工法の施工時期と一致しており、また、近傍にあるマンホール内の地下水位は管底にあることから、W-5の地下水位は、暗渠排水の敷設に伴い地下水の流れが阻害され、地下水が滞留している可能性が考えられる。

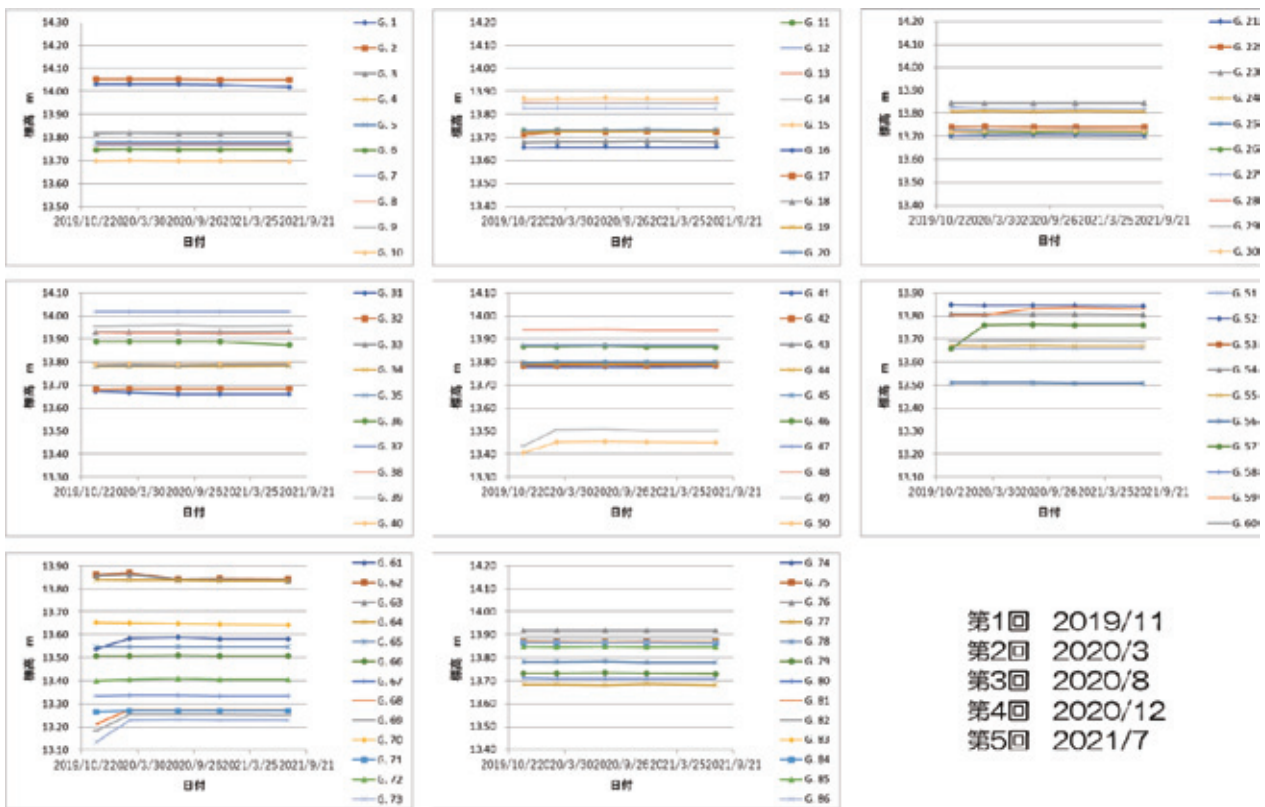
(b) 経時変化図

観測結果は人為的な影響（車両踏み付け跡あり）や定点を再設置したもの以外では、地下水位低下前からの沈下量の最大値は6mmである。

この計測値は、水準測量の精度から見て誤差の範囲と考えられ、地下水位の低下に伴う沈下は生じなかったと判断される。

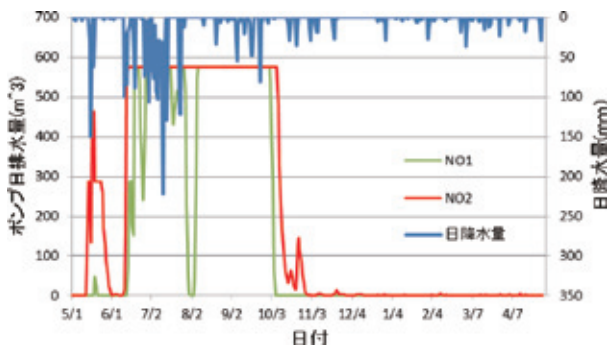
図-10 日排水量と日降水量の関係

マンホールポンプNo.1（排水路より西側地区を排水）とNo.2（排水路より東側地区を排水）では、降雨からポンプ排水が開始される時間差に違いが認められる。

No.1は、まとまった降雨から3～4日後に排水が開始されるのに対し、No.2は降雨から時間差がなく排水が開始されている。これは、No.1は埋土・盛土層（Bs）の層厚が薄く、地下水位を支配しているのが自然地盤の水位であるため、地下への浸透に時間を要した結果と考えられる。一方、No.2は埋土・盛土層（Bs）の層厚が

厚く、宙水が地下水位を支配しているため、降雨に対し時間差が生じないと考えられる。

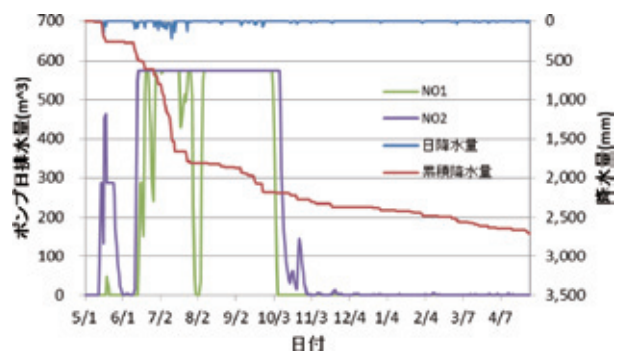
図-11 日排水量と累積降水量の関係

図-11は日排水量と累積降水量の関係で、マンホールポンプNo.1とNo.2では、ポンプ稼働が上限（連続運転）となる累積降水量に違いが認められる。No.1では累積雨量が600mm、No.2では500mmでポンプ稼働が上限となることが確認された。

マンホールポンプNo.1とNo.2では、降雨後の排水量の収束時期に違いが認められる。No.1では最後の降雨から約1週間、No.2では約2週間で排水量は減少に転じることが確認された。

以上のように、マンホールポンプの排水量の特徴は、その地区で異なり、埋土・盛土層（Bs）の層厚に大きく影響を受けていると考えられる。

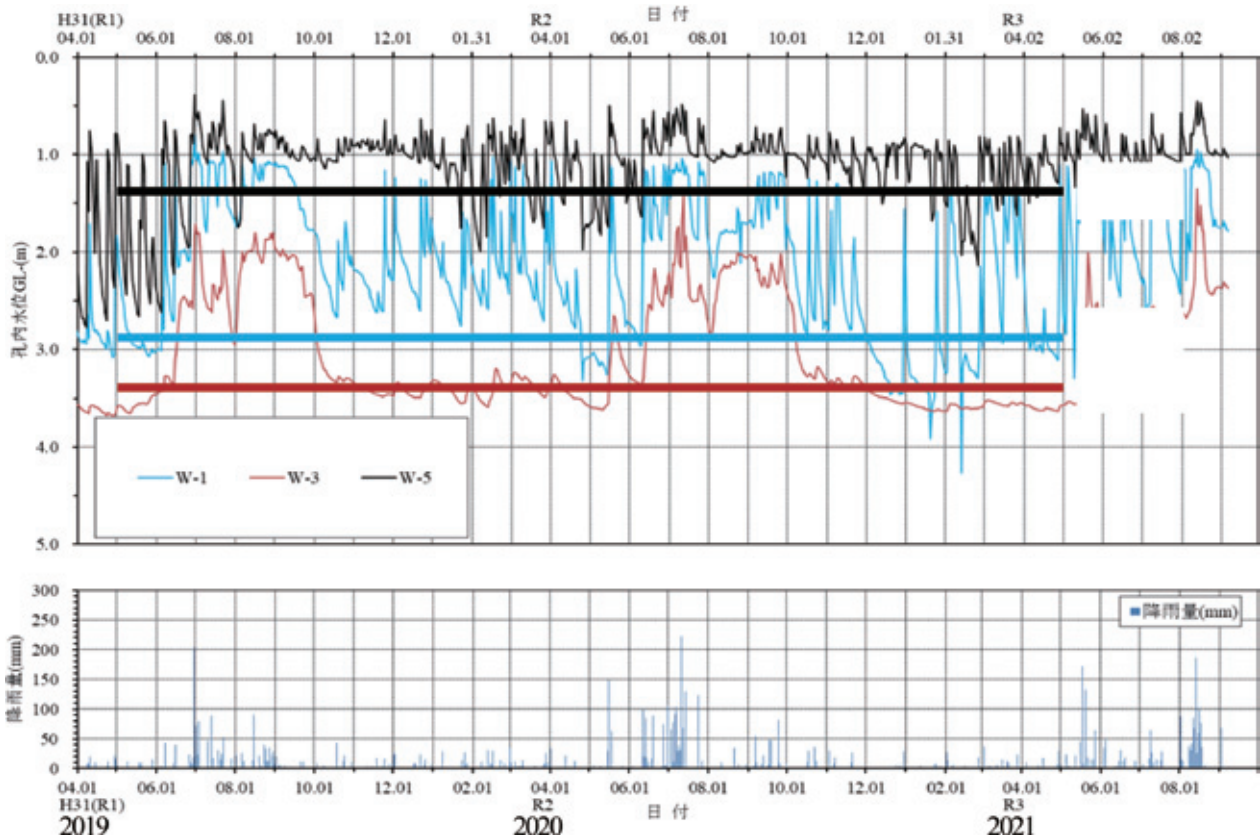
図-14 平均低水位

図-14より、W-1は対策後の平均低水位が深度2.96mで目標の深度2.5m以下を示す。

W-3は、対策前後でも平均低水位に変化がなく、自然地盤の地下水位を示していると考えられる。W-5は、対策後に平均低水位より上昇している。これは、工事の影響を受け地下水の流れが変化したと考えられ、効果判定の地下水位として不適当と判断した。

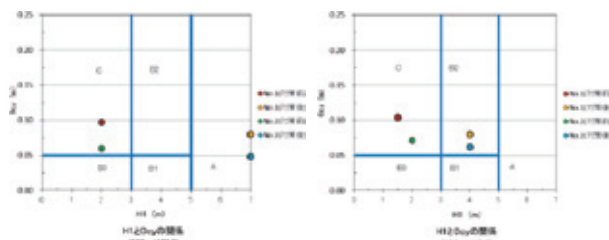
図-15 非液状化層 (H1) と Dcy の関係

表-7及び図-15には対策効果の検証結果を示した。No.1では、M7.3,200galで対策前C判定が地下水位低下後A判定に改善し、M7.3,300galでも対策前C判定が地

下水位低下後B1判定に改善した。No.2ではM7.3,200galで対策前C判定が地下水位低下後A判定に改善し、M7.3,300galでも対策前C判定が地下水位低下後B2判定に改善した。

このように平均低水位を用いた検討で、「対策効果がある」と判断できる。
