松江城の石垣カルテと3Dスキャナを用いた変状の比較分析

Comparative analysis of Matsue Castle's stone wall medical record and deformation using 3D scanner

Abstract: In order to analyze the causes of damage to the entire Matsue Castle stone wall after the 2000 Tottori Earthquake, there has been a survey of the areas where the stone wall collapsed. However, damage analysis including the ground of the entire castle wall has not yet been conducted. Therefore, the shape of the stone wall was recreated as before the earthquake based on existing literature and 3D scan surveying, and the strata structure was estimated by creating 3D spatial model of the ground from boring surveys and surface wave surveys. In this paper, we conducted a deformation analysis of stone wall damage caused by the Tottori Earthquake and damage history at 25 locations throughout Matsue Castle based on stone wall charts and tiered maps using 3D scan data. As a result, it became clear that the damage to stone walls was affected by the areas where the embankment and strong winds were thick, the width of the top of the stone wall, and the maximum slope.

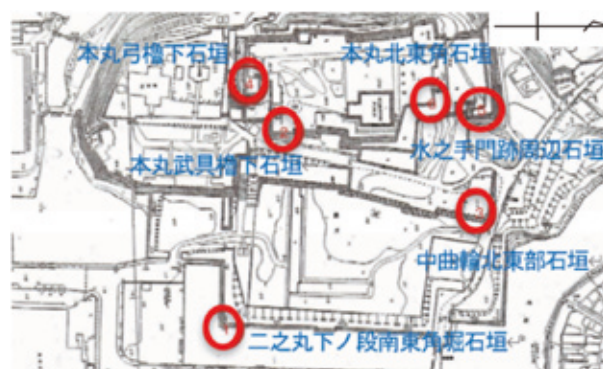
図-1 鳥取地震や要因不明による石垣被害状況

中曲輪北東部石垣・本丸弓櫓下石垣では、天端付近の石1個及び間詰石数個が落下し、崩落部周辺に孕みが生じた。水之手門跡周辺石垣では、天端付近の間詰石数個が落下し、端部分に孕みが生じた。本丸北東角石垣では、天端付近の石1個及び間詰石数個が落下し、角石の石垣が変形した。また、昭和から平成にかけても原因不明の石垣被害が数多く生じている。

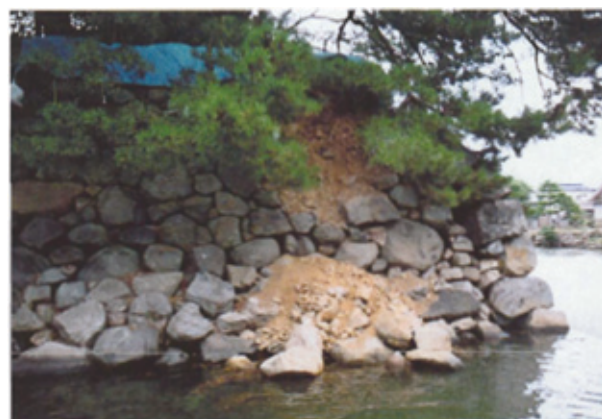
写真-1 鳥取県西部地震による二之丸下ノ段南東角堀石垣崩壊

2000年鳥取県西部地震では、図-1に示すように地震によって松江城の石垣が崩落・孕み出し、櫓・天端付近の6箇所に損壊などの甚大な被害が生じた。二之丸下ノ段南東角堀石垣では、写真-1のように石垣・天端下、

崩落部周辺に孕みが生じた。本丸武具櫓下石垣では、天端付近の石1個及び間詰石数個が落下した。

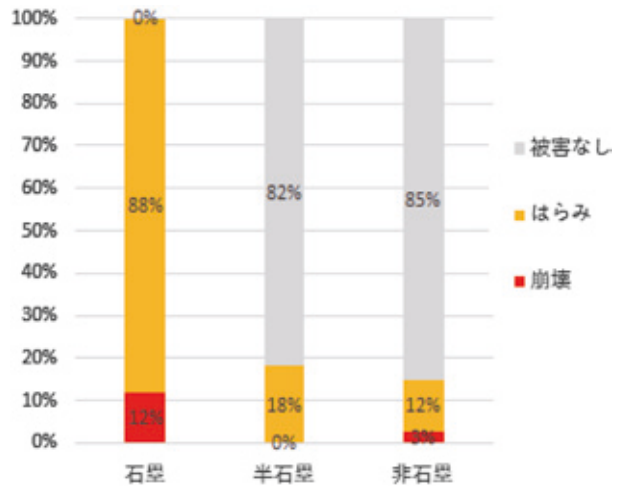
図-4 石垣タイプ毎の被害形態の割合

石畳タイプは2%、半石畳タイプは14%、非石畳タイプは84%で構成されており、ほとんど非石畳タイプの石垣で曲輪が構成されていた。石畳タイプは馬溜曲輪の平場であり、半石畳タイプは主に本丸付近に配置されていた。図-4は石垣タイプ毎の被害形態の割合を被害延長/全石垣延長で算出したものである。石畳タイプの崩壊は12%、孕みは88%ですべての面で被害が発生している。一方、半石畳タイプの崩壊は0%、孕みは18%、非石畳タイプの崩壊は3%、孕みは12%で被害が軽微であることが分かる。

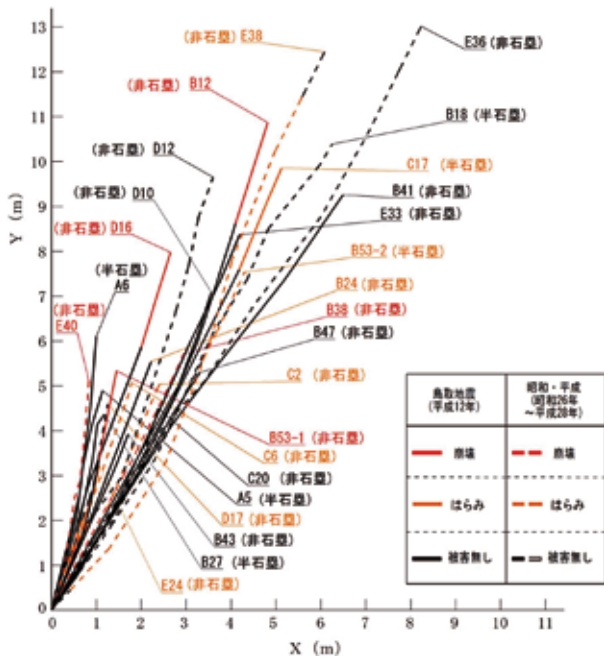
図-6 石垣タイプの断面と被害

図-6は25面における石垣形状の断面集合図である。断面線の色や線種は、鳥取地震、昭和・平成時（被害要因は不明）の被害状況を表現している。この図から石垣の形状は直線的な勾配だが、石垣高が高くなるにつれて勾配が緩くなり、石垣高は5m程度と9~13mとで分かれた。勾配が急な程崩壊の被害が多く、緩いものは孕みが多くなった。

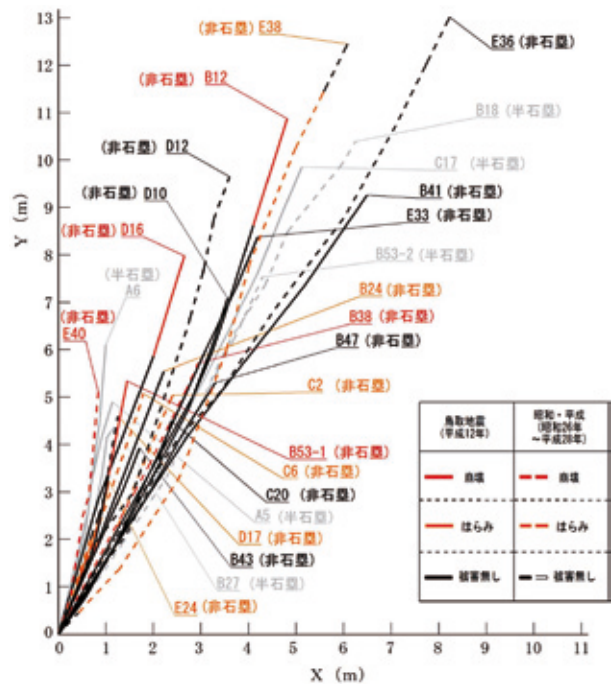
図-8 非石垣タイプの断面と被害

図-8は非石畳タイプの断面集合図である。非石畳タイプは、石垣高が高くなるにつれ勾配が緩くなり、被害は石垣高が高い石垣より勾配が比較的きつい石垣に被害が発生していることが分かった。

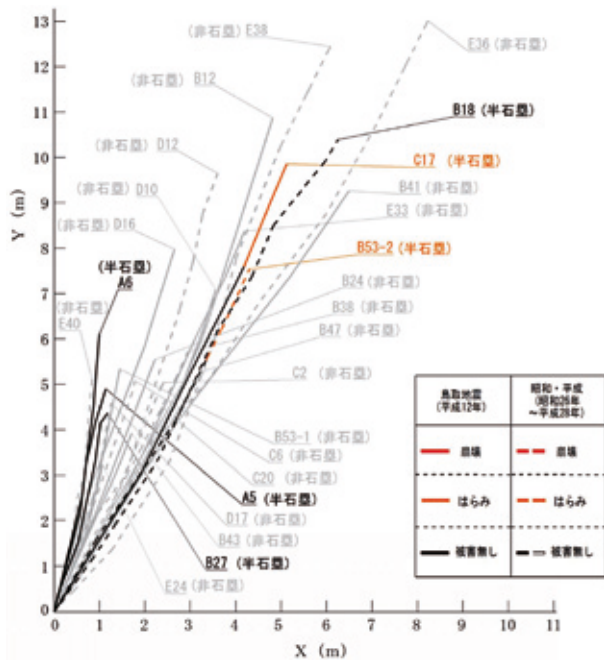
図-7 半石垣タイプの断面と被害

図-7は半石畳タイプの断面集合図である。半石畳タイプは、石垣高が比較的低く勾配がきついグループと、石垣高が高く勾配が緩いグループに分かれ、被害は後者

のグループで発生していることが分かった。

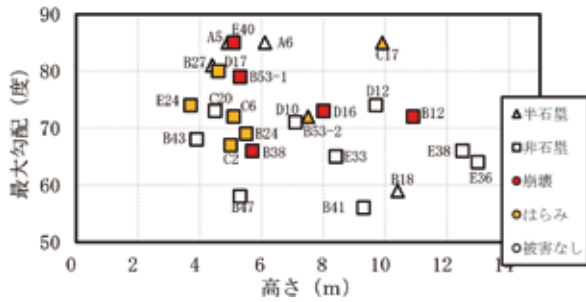
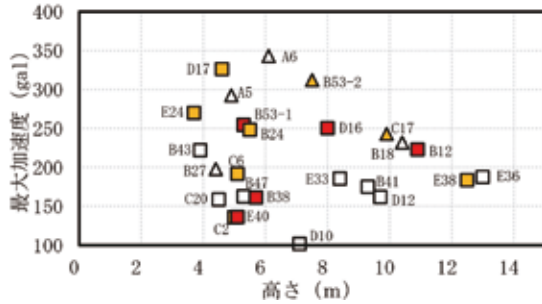
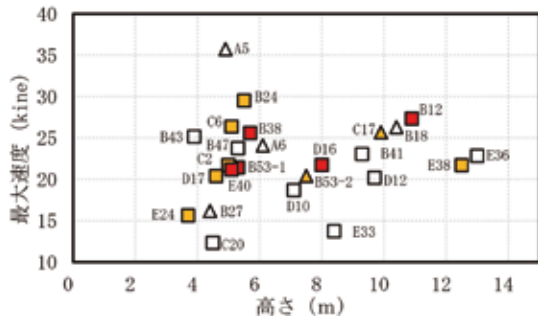
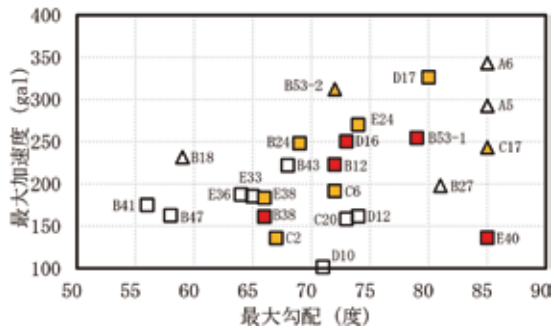
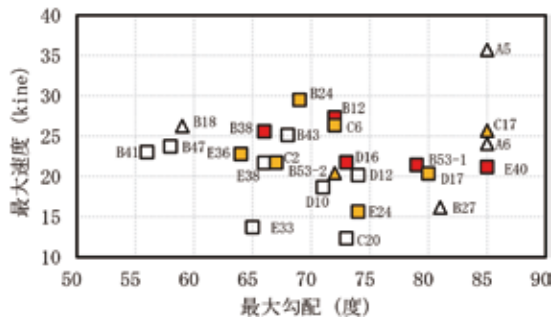
図-10 全石垣の被害分析結果

高さに関わらず、最大勾配が65度より急なほど崩壊や孕みが生じている。

高さに関わらず、天端加速度や天端速度の大きいほど崩壊した石垣がある。半石垣は同じ高さの非石垣と比べると天端加速度や天端速度が大きくなりやすい。

最大勾配が65度より急になると、天端加速度は大き

くなり崩壊や孕みの被害が生じ、天端速度は20kineを超えると被害が生じている。

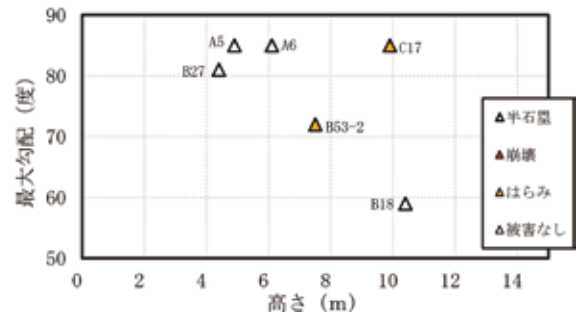
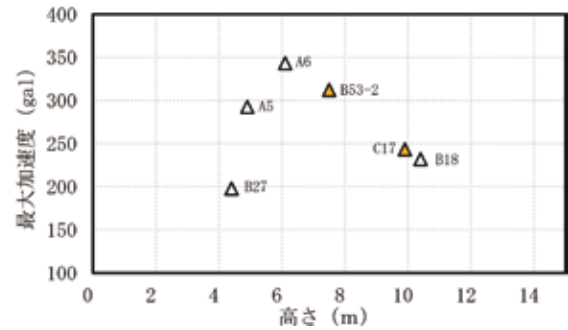
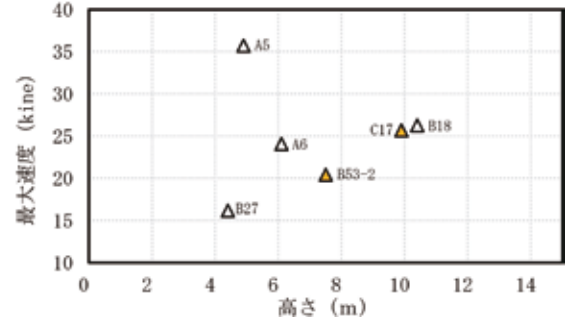
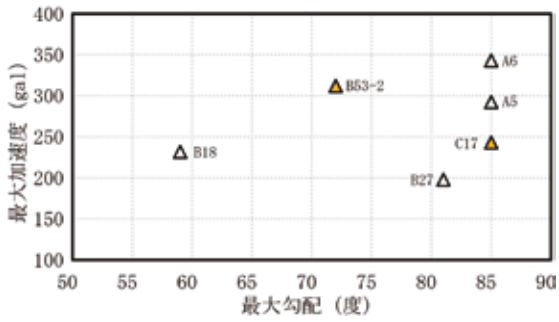
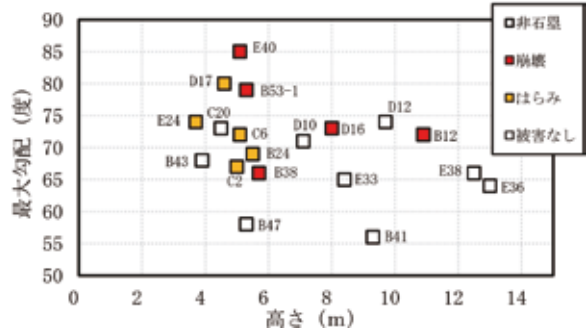
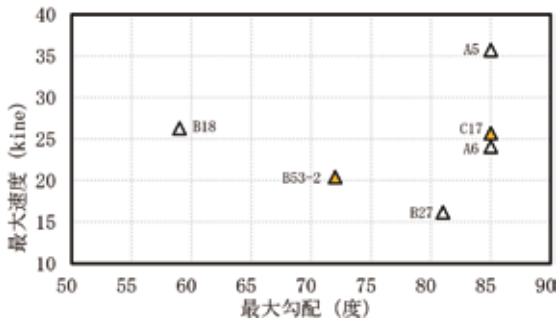
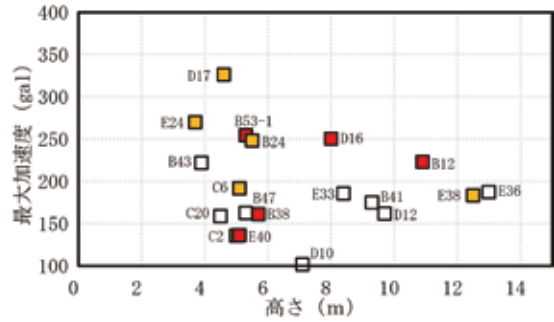
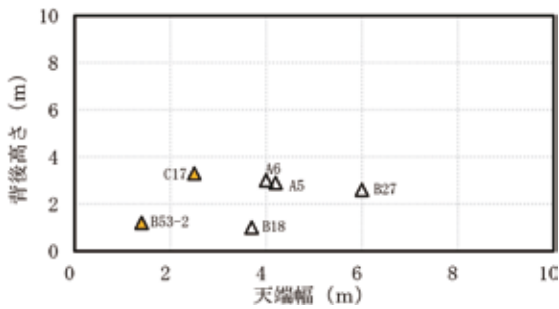
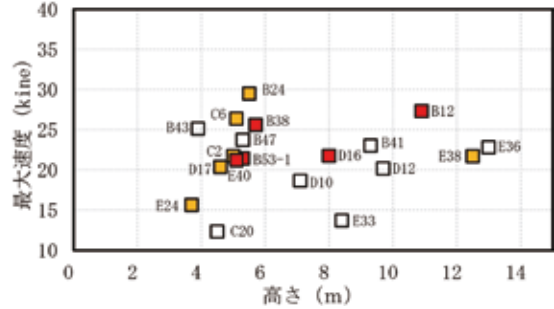
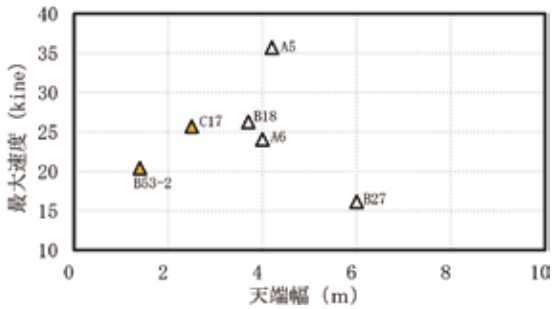
図-11 (1) 半石型タイプの被害分析結果

高さが7mを超えると最大勾配が70度より急な石垣は孕みが生じている。

高さが7mを超えると天端加速度や天端速度に関わらず孕みが生じている。

最大勾配と同端加速度や天端速度に関してはあまり関係がみられない。

背後高さに関わらず、天端幅が狭いものほど孕みが生じている。

天端速度に関わらず、天端幅が狭いものほど孕みが生じている。

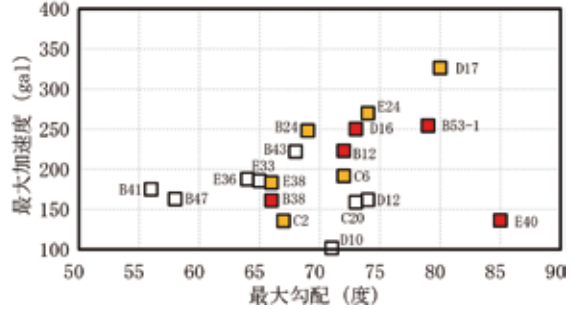
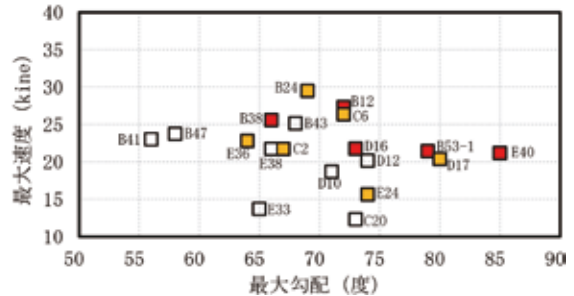
図-12 非石塁タイプの被害分析結果

最大勾配が65度を超える石垣に被害が生じており、高さが5mと超えると崩壊した石垣がある。

高い石垣ほど、天端加速度や天端速度が小さくても崩壊や孕みが生じやすい。

天端加速度は、最大勾配が急になるほど大きくなり崩壊や孕みが生じている。天端速度については、最大勾配が65度から75度の間で速度のばらつきが大きくなり、最大速度が大きいほど被害が生じている。

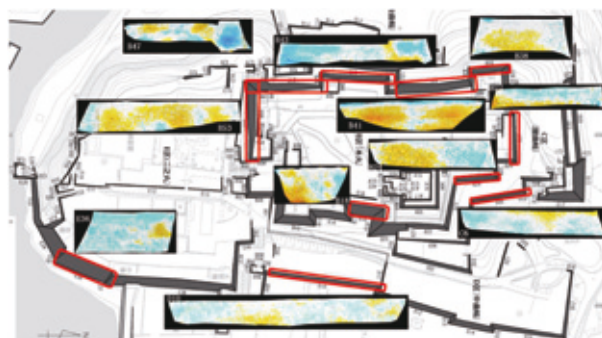
図-14 変状が大きい石垣 (赤枠)

図-14より比較的変状の大きい石垣はB18, B24, B27, B38, B41, B43, B47, B53, C6, D10, E36が該当する。その特徴として、主にB区(本丸)の石垣が多く該当していることがわかる。

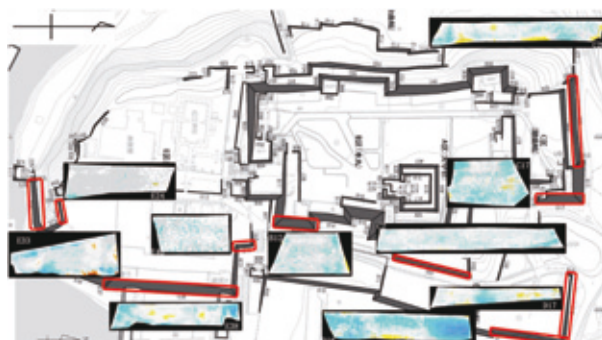
図-15 変状が小さい石垣 (赤枠)

図-15より変状の小さい石垣はB13, C2, C17, C20, D16, D17, E24, E33, E38, E40が該当する。その特徴として、全体的に東側に多いことがわかる。

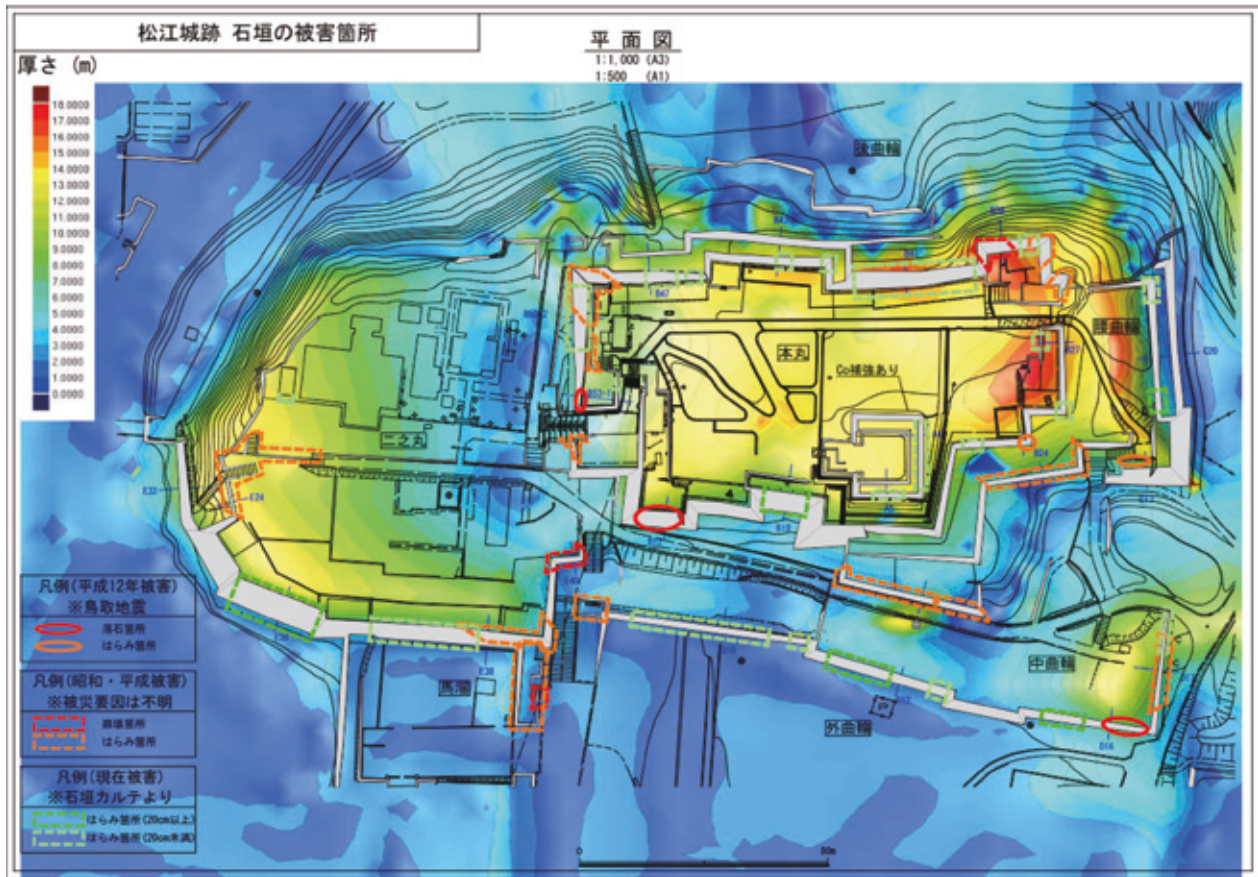
図-16 盛土+強風化の厚さコンタ

図-16は3次元空間モデルから盛土と強風化の厚さを色彩であらわしたものと、過去の被害箇所を合わせたものである。これによると本丸と二之丸の一部、中曲輪の一部で盛土+強風化が厚くなっていることがわかる。上

記の箇所では過去に変状が発生している箇所が多かった。図-17の段彩図の結果と比較しても、盛土+強風化が厚くなっている箇所と段彩図での変状発生箇所は一致していることが分かった。なお、過去に大きな変状が発生したにもかかわらず段彩図では変状がみられないB12, C2, D16, D17, E24, E40については、変状発生後に解体修理をされた為である。
