「河川増水時における鉄道橋脚の被害の実態と
橋脚の安定性評価に関する研究」

応用システム工学専攻

概 要

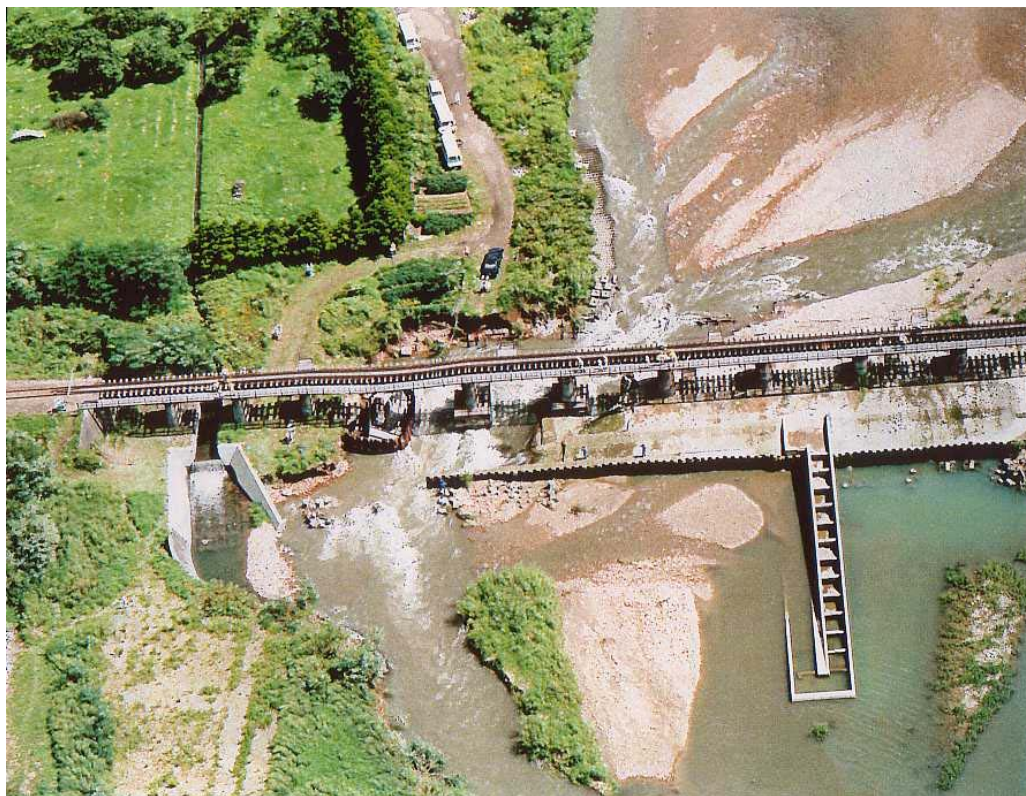
図 3.2.17 C 橋梁の被害状況

C 橋梁付近では河川改修や河川整備によって環境が変化することにより河床が徐々に低下する傾向にあったため、橋脚基礎底面が河床より露出することを防ぐ目的で橋脚基礎周りにシートパイルを打設し根固めを行っていた。また、橋梁近傍の河床が低下するのを防ぐため橋梁の下流方にシートパイルを連続的に打設した落差工が施工されていた。なお、被災時には上流方と下流方で約 3m の落差が生じていた。また、落差工は兩岸へ完全に接続されておらず、落差工の不完全な箇所では段差をすりつけるために消波根固ブロックが層積みで敷設されていたが、噛み合わせ不良などの変状が発生していた。加えて、魚道改修時の仮締切り工により、被災した 11P が位置する右岸側へ向かう滞筋が助長された。以上のことから、不完全な落差工付近に河川水が集中して流下し、耐力が低下していた消波根固ブロックが流失したため橋梁付近の河床

が急激に低下したと考えられる。さらに、11Pのシートパイル根固め工は、経年の変状によりシートパイルの噛み合わせがずれが生じ、そこからシートパイル内部の土砂が吸出しを受け、橋脚が傾斜・転倒したものと考えられる。

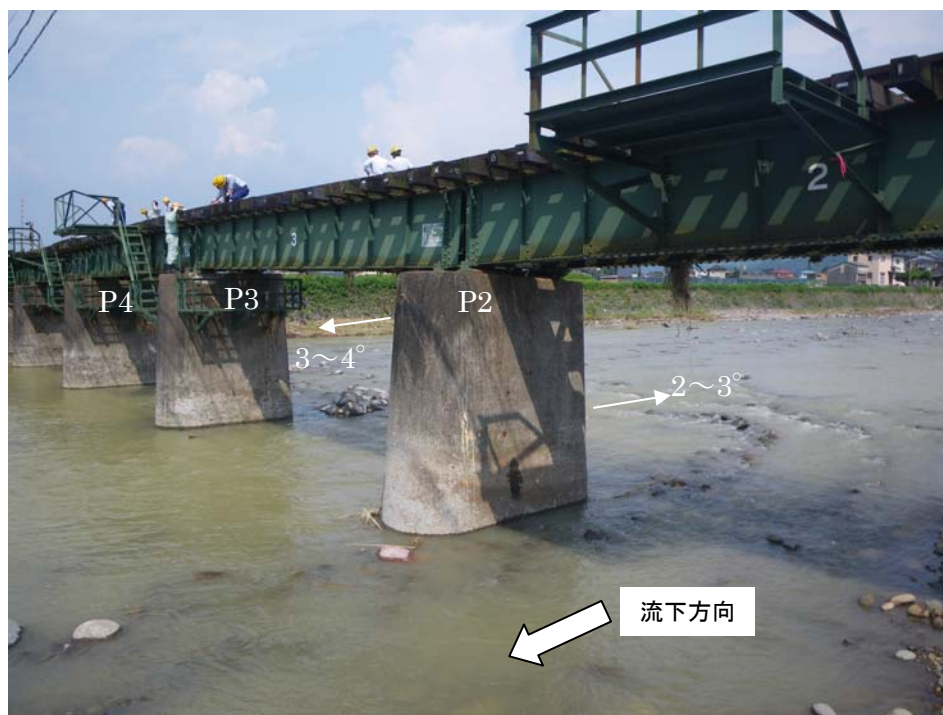
図 3. 2. 41 被災した橋脚の状況

河床高は、傾斜、沈下した 2P を含む他の全ての橋脚付近においてほぼ同じ高さを呈しており、横断方向にほぼフラットな形態となっている。河床材料は $\phi 10\sim 50\text{cm}$ 程度の円礫が河床全体を覆っており、現地を確認した限りでは礫下層には砂や粘土などの堆積は認められなかった。

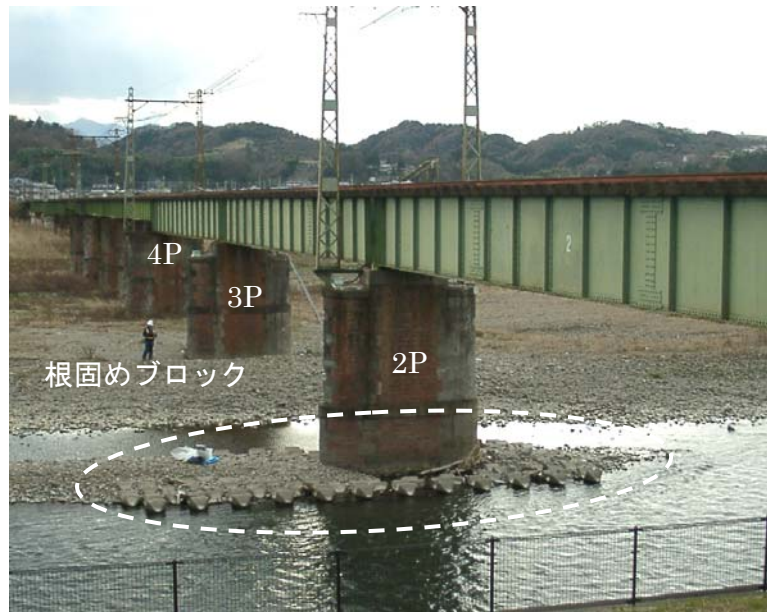
図 3.4.1 M 橋梁の概観

橋梁の概観を図 3.4.2 に示す。当該橋梁では 1998 年 9 月に最大流量が 2200m³/s (計画高水流量 4100 m³/s) を超える増水があり、流心に位置した 2P が洗掘を受けて基礎が露出するという災害を受けていた。左岸側整備護岸の背面に位置する 1P は洗掘を受けることなく橋脚の安定性に影響は見られなかった。また、3P では若干の洗掘は見られたものの、基礎の安定性に影響を及ぼすほどの規模ではなく、4P は砂州上の植生が流出したのみであった。被災後に 2P では基礎周辺にふとんかごを敷設するとともにその上部に根固めブロックが施工された。

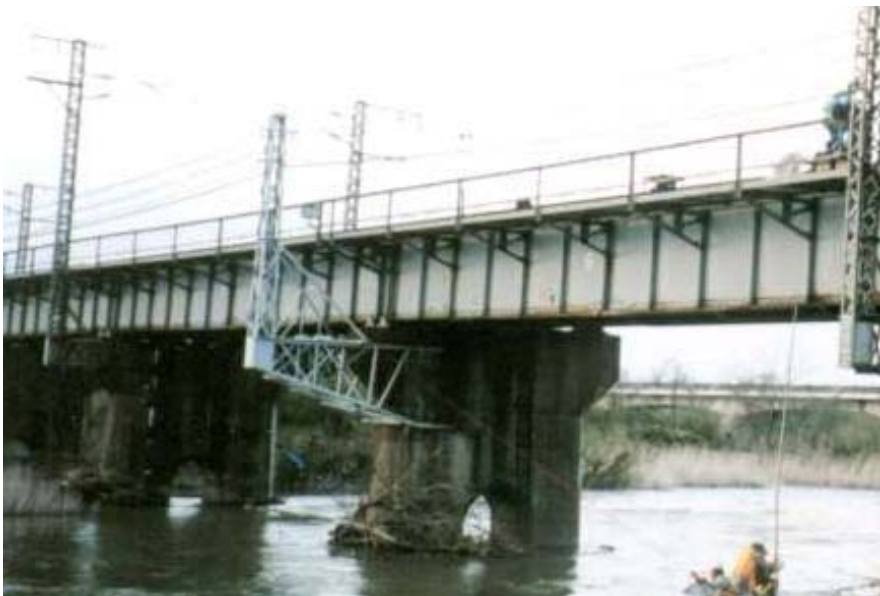
図 3.4.4 門型形状の橋脚の例

このように，橋梁の洗掘に対する被災危険性を評価するためには，判別分析に用いた説明変数の他に，①門型など流下物を捕捉しやすい構造の橋脚，②合流部あるいは河床勾配，河床形状の急激な変化部に位置する橋脚，③河道の狭窄部に位置する橋脚，といった特殊条件については別途検証する必要があることが分かる。
