# 建築調査からみえる国士館大講堂の建築的特性

田中昭之・木川正也

「国士館大講堂」（以下、「大講堂」）は、文化審議会文化財分科会の審議・議決による同審議会の文部科学大臣への答申に基づいて、二〇一七（平成二九）年一〇月二七日、「国登録有形文化財（建造物）」に登録された。本稿では、登録の申請に先立ち、二〇一六年七月に行った大講堂の調査に基づき、大講堂の建築的特性と改修・改変の歴史について紹介したい。

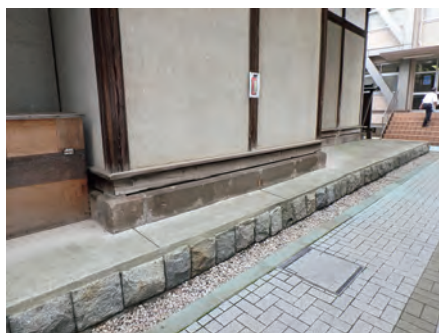
写真4 大講堂背面側

基壇外周の現状地盤（校内通路）との境は大講堂の屋根軒先付近となり、砂利石を敷き詰めた雨落ちとしている【写真4】。

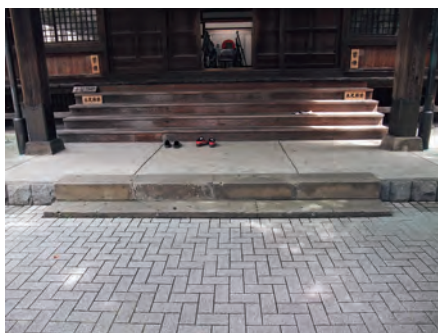
写真3 大講堂正面側

大講堂は、周辺地盤（校内通路）面より一段上げた基壇上に建つ。基壇は、現状の地盤面より八・五寸（二六〇mm）程度上がり、基壇側面は割肌の石張り<sup>23</sup>で、基壇上面の犬走りはモルタル櫛引き仕上げ（目地有）とする。正面向拝部分は切石を二段敷き並べた階段を設ける【写真3】。

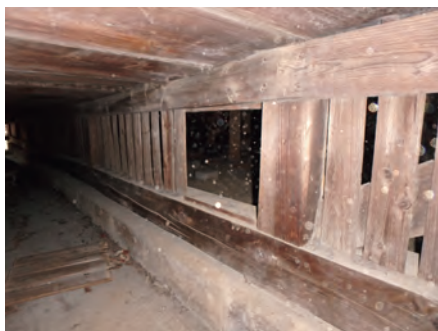
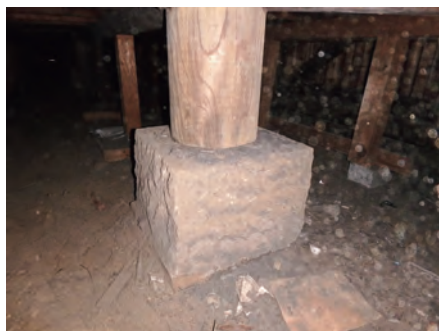
土台は建物外周にのみ廻り、内部の柱は礎石へ石<sup>31</sup>場建てとする【写真7・8】。土台（広葉樹）は、一七五×一五〇mm程度で、アンカーボルトによる緊結が確認される【写真9】。しかし、アンカーボルトと基礎との緊結方法は現状、目視では確認できない。また、カスガイ状のコの字型の鉄板金物を土台と柱に打ち込み、さらに釘留めしてその二材を緊結する。この金物は柱が土台から抜けることを防ぐものである【写真10】。

写真8 内部柱（石場建て）

写真7 南側土台（板子格子付）

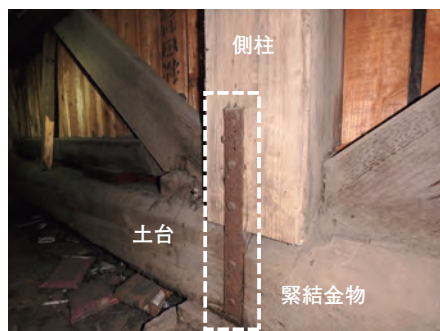
写真10 側柱・土台緊結金物

現代の木造建築の構造の考え方と同じく、基礎と土台の緊結、土台と柱の抜け防止に配慮していたことが窺えるが、これらの構造的配慮が建築時のものか、関東大震災（一九二三）後のものか現時点において確定はできない。

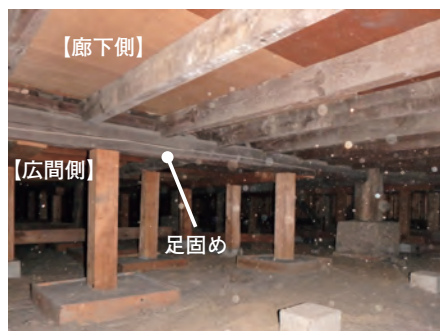
写真12 廊下と広間境の足固め

床組は足固め、大引、根太<sup>おお引き、ねだ</sup>掛け、根太<sup>ねだ</sup>で構成される。足固めは廊下と広間境の内部丸柱間に設置される。大引は、広間は桁行方向に三尺（九〇九<sup>mm</sup>）間隔で、廊下内は中央の長手方向<sup>ながて</sup>に渡され、側柱、丸柱に桁行方向にとり付けられた根太掛けとともに根太を受ける【写真11】。広間、廊下ともに根太は一・五尺（四五五<sup>mm</sup>）間隔で配される。大引、足固めは三尺（九〇九<sup>mm</sup>）間隔で立つ床束<sup>あづか</sup>に支えられる【写真12】。床組は大きく改修されており、当初のものと思われる部材は、五寸（一五〇<sup>mm</sup>）角の足固めと、三・三寸（一〇〇<sup>mm</sup>）角の面皮付きの大引と直径三寸（九〇<sup>mm</sup>）の丸太束である。大引上に渡される一〇八×三〇<sup>mm</sup>の根太とその上の合板<sup>あは</sup>荒床<sup>ゆか</sup>（畳下の床板・厚さ一五<sup>mm</sup>）は、全て後補材へ更新されたものである。また、当初の大引の間には、三・三寸（一〇〇<sup>mm</sup>）角に製材された後補大引とそれを支える後補床束が補強のために設けられている【写真13】。

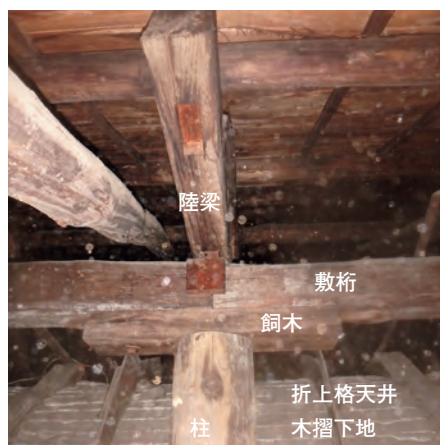
写真14 身舎の軸部（中央丸柱柱頭部）

軸部は大きく広間の身舎空間<sup>もや</sup>と廊下の廂空間<sup>ひし</sup>に分けられ、さらに南正面に向拝が付く。身舎空間を支える内部丸柱（入側柱、杉）は直径約九寸（二七二<sup>mm</sup>）で、切石礎石（独立基礎）上に石場建てで立つ。柱頭については、梁間方向は陸梁<sup>りくばり</sup>、桁行方向は敷桁<sup>しきげた</sup>を受けるが、柱長さが足りないため、柱頭と桁の間に調整用飼木<sup>かき</sup>を挟んで桁を受ける。陸梁は敷桁に掛かるため、下面で六寸（一八〇<sup>mm</sup>）の高低差が生じる。そのため飼木は桁行、梁間でそれぞれ成九・六寸、三・六寸×巾六・六寸×長さ二尺（二九〇、一一〇×二〇〇×六〇〇<sup>mm</sup>）と高さが異なるものが用いられている。飼木は敷桁と二本のボルトで固定される。なぜ、柱の長さが足りなかったのか現時点では不明であるが、柱の全長が一九尺（約五・七<sup>m</sup>）もあることから、当時の規格材料長さや運搬上の制限による可能性も考えられる【写真14】。

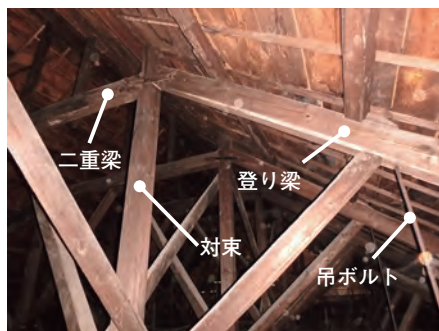
一層目は陸梁を梁間方向に渡し、その上に登り梁、対束、方杖、二重梁を組み、鼻母屋、母屋を受ける。通常のトラスの場合は、鼻母屋、敷桁は陸梁を挟み込む形で上下に配されるが、大講堂は陸梁を敷桁より張り出し（キャンティレバー）、鼻母屋を敷桁より外側へ二・五寸（七五七mm）持ち出している。登り梁、二重梁と陸梁は直径〇・六六寸（二〇mm）のボルトで吊り、登り梁と陸梁の仕口はボルトで緊結する【写真16・17】。また、対束と陸梁仕口は箱金物（コの字型に曲げ加工した鉄帯金

写真 17 登り梁

写真 16 一層目: トラス

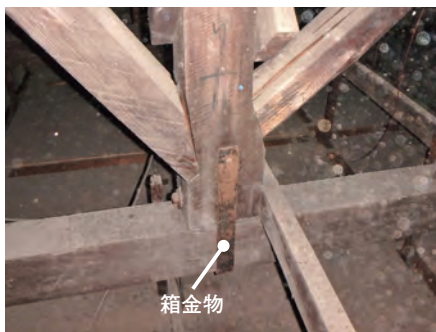
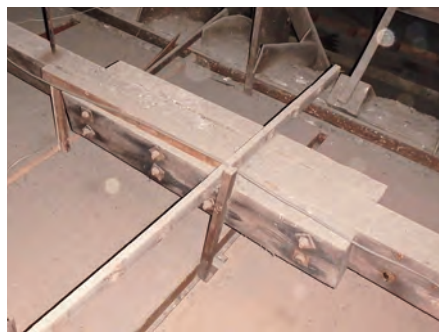
物）、登り梁と二重梁は対束を介して短冊金物（鉄帶金物）で繋ぐ【写真18】。陸梁は、中央付近に継手を設けており、継手部分は陸梁を両側から六寸×三寸（一八〇×九〇㎜）の板で挟み、直径〇・四寸（二二㎜）のボルト（上下各四カ所、計八本）で締める【写真19】。継手位置は通りごとに棟通りを境に交互に配する。桁行方向は、対束下部の陸梁仕口付近に設置した五寸×〇・一五寸（一〇五×四五㎜）の振れ止めと、各トラス間の対束に斜めに渡す四・五寸×〇・一五寸（一三五×四五㎜）の小屋筋違いで繋ぐ。振れ止め、小屋筋違いは対束とボルトで締め、その挿入位置は各トラス間で対束の内側、外側と交互に配する【写真20】。なお、母屋には一般的なトラス構造同様、転び留めが設けられる。

写真 19 陸梁の継手部分

写真 18 対束と陸梁を繋ぐ箱金物

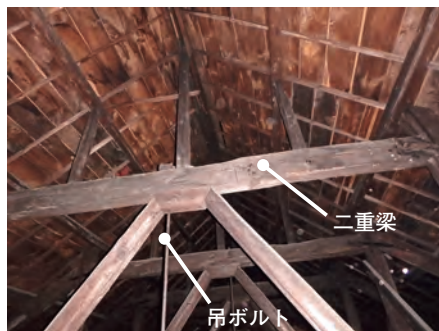
写真 21 二層目: 和小屋組

二層目は、クイーンポストトラス上の二重梁上に束を立て母屋を受けるが、棟木はトラス構造で用いられる挟み棟木とする【写真21】。

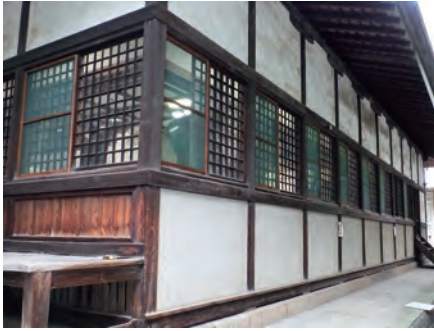
外壁は腰上を白漆喰仕上げ、腰下をモルタル仕上げとする。正面腰下の濡れ縁上は額縁付き堅板張りとし、濡れ縁下は板子格子とする。土台上には木製水切りを廻すが、正面濡れ縁下には廻さない。腰上の漆喰壁には、古写真より飛貫表しとしていたことが分かっている。柱と壁のチリがほとんどなく、壁チリ際より現在の漆喰仕上げの下に新建材のボード下地が見えることから、土壁の上に後補で施工したと推定される。腰下は古写真より正面同様の額縁付き堅板張りであったことが分かっている。

り、モルタル仕上げは後補のものである【写真22・23】。正面の額縁付き堅板と濡れ縁下の板子格子の一部は、周囲の柱、長押等の部材とその経年劣化状況が異なることから、以前の形式を踏襲して後補材で補修したと推定される。

写真 23 現況 東面外壁

写真 22 1928 年頃 東面外壁  
(『第 2 回中学校卒業アルバム』1929 年 3 月)

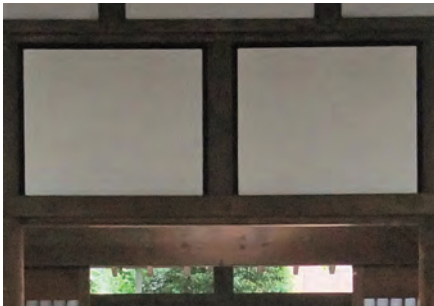
写真 25 現況 下り壁

広間は白漆喰仕上げ、廊下および物置は窓腰下を豎板張り、腰上および内法上を白漆喰仕上げとする。内法上の白漆喰仕上げには天井廻り縁下と柱際の三方に額縁が廻り、額縁には松煙を塗る【写真 25】。腰下

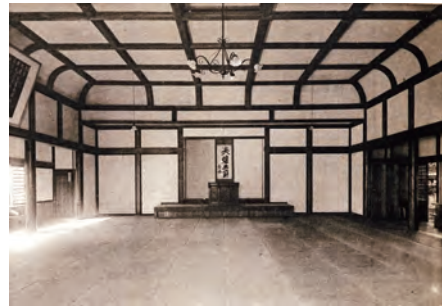
写真 24 1942 年頃 大講堂内部(畳の縁がない)  
(『第 16 回中学校卒業アルバム』1943 年 3 月)

広間は緑色縁付きの畳敷きで、講壇を含め一〇八畳敷きである。講壇は高麗紋縁付きの六畳敷きで、広間より床を一・四六尺（四五五mm）上げる。さらにその奥は、床を五・七寸（一七三mm）上げて、奥行き四尺（一二二mm）、巾二間（三六三六mm）の薄縁床の床の間を設える。講壇は下部に地覆を廻して畳と見切り、束立てして三方框を廻して一段上げる。その小壁は堅板張り、床框は黒漆塗りである【写真24】。

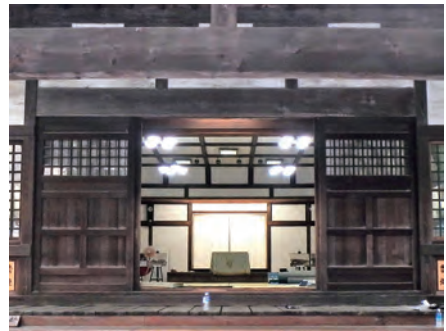
写真 26 現況 正面出入口の框戸

正面出入口の引き分け格子ガラス付き<sup>かまち</sup>框<sup>と</sup>戸<sup>は</sup>は、四枚建てで外側両脇の二枚が嵌め殺し<sup>はこめころし</sup>、内側中央の二枚を引き分けて開口する。差鴨居<sup>さしがも</sup>は、外側両脇は嵌め殺し用に建具巾だけ溝を彫り、内側の一溝<sup>ひとみぞ</sup>は両端まで通っていることから、もともとこの開閉形式であったことが分かる【写真26】。なお、本建具は戸車付きで、敷居一溝に建具滑り用の帯鉄<sup>おびてつ</sup>が設置される。

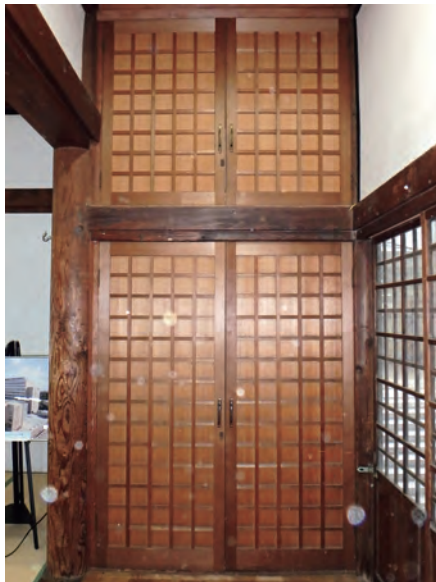
写真 28 現況 北東物置の戸

物置の両開き木連れ格子戸<sup>(14)</sup>は、内法下と天袋に建て込むが、経年劣化状況から全て後補の改修によるものと推定される【写真28】。

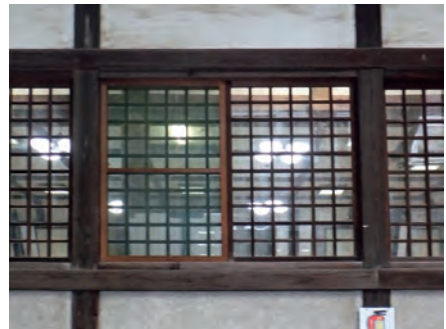
写真 27 現況 廊下のガラス窓

引き違い格子ガラス窓と意匠、高さを合わせて腰を設ける。廊下の引き違い格子ガラス窓は二本溝で、網戸を片側外部にケンドン形式<sup>(12)</sup>で建て込むため、内側のみが片引きで開く。網戸はサラン網<sup>(13)</sup>で後補に設置したものである

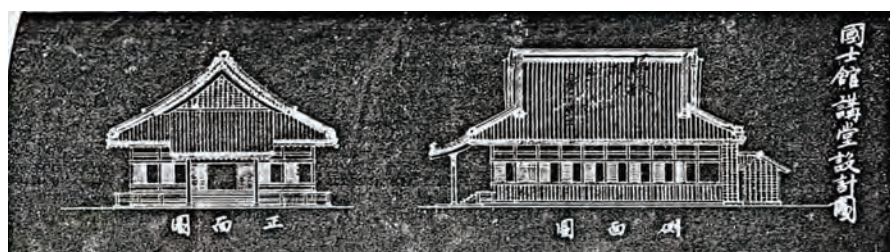
図5 「国士館講堂設計図」(『大民』第4巻第5号〈青年大民団、1919年5月〉)

「国士館講堂設計図」(『大民』第四巻第五号、青年大民団、一九一九年五月)の立面図【図5】に描かれる屋根は、下り棟<sup>(15)</sup>、隅棟<sup>(16)</sup>と縦線が描かれており、これは瓦葺き屋根を表現したものと解釈できる。しかし、「財団法人国士館設立許可申請書」(一九一九年一〇月六日申請)、「登記簿謄本」(一九四七年一月三日受付)には「木造スレート葺平屋 講堂壹棟 建坪九拾七勾坪」とあり、大講堂はスレート葺きであるとの記載がある。野地板が葺かれた状態で行われた大講堂の上棟

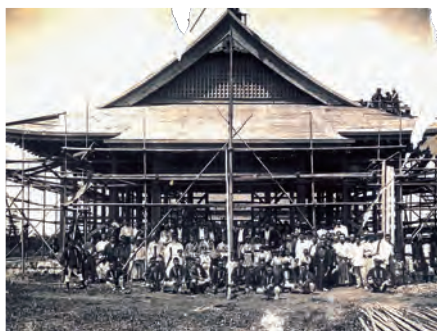
写真30 同右 (側面)

写真29 1919年7月27日 大講堂上棟式(正面)

式（一九一九年七月二七日）の写真【写真29・30】を見ると、入母屋妻面狐格子下の前包と野地板の隙間は薄く瓦を差し込む余地はないため、この時点ですでに瓦葺きではなくスレート葺きを想定していたことが分かる。

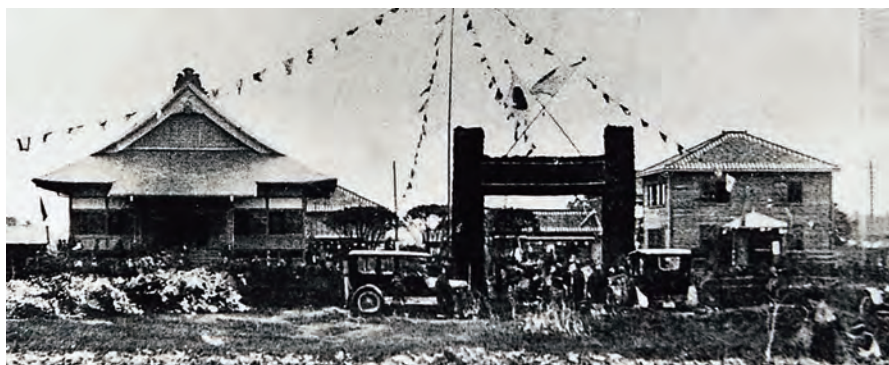
写真 31 1919 年 11 月 9 日 国士館落成式・開館式（左：大講堂、奥：道場、右：本部棟）

一九一九（大正八）年十一月九日の落成式および開館式の写真【写真31】には、竣工後の大講堂、本部棟、道場が写る。本部棟および道場の屋根は縦横線が写り瓦葺きと推定されるが、大講堂は下り棟、隅棟がなく、軒先がシャープで、かつ屋根面が平滑なため明らかに瓦葺きではない。スレート葺きであったことは、今回の調査で大講堂の小屋裏へ入った際、小屋梁上に天然スレートおよび防水紙の破片が数点落ちていたことから窺い知ることが出来る【写真32】。

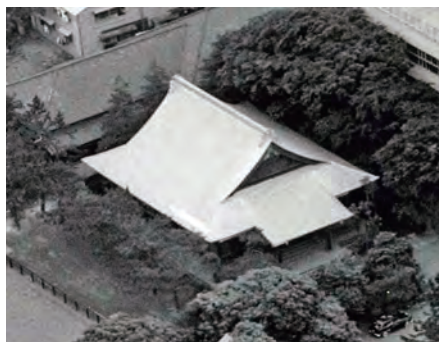
写真 34 1959 年 世田谷校地全景写真(拡大)

一九五九年に撮影された世田谷校地全景の航空写真【写真34】には、白色の屋根が写る。天然素材の場合、日光が直射した場合でも屋根の全面が輝く白色で写らな

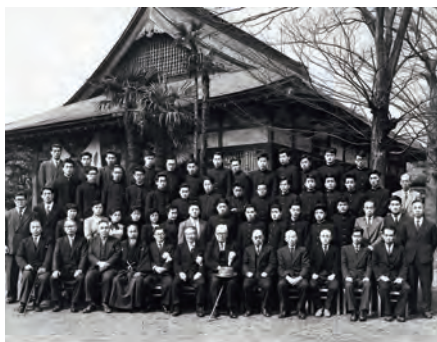
写真 33 1957 年 3 月 短期大学第 3 期卒業式

一九五七（昭和三二）年の写真【写真33】には、まだ天然スレート葺き屋根の大講堂が写る。

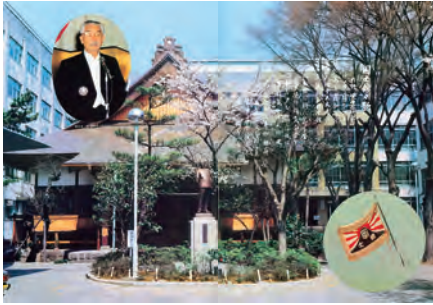
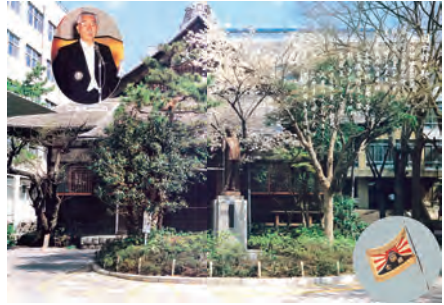
写真 36 1982 年頃 銅板葺き屋根  
(『体育学部第 24 回卒業アルバム』1983 年 3 月)

一九八一（昭和五六）年頃の写真には銀色の金属板葺き屋根が写るが、一九八二年頃の写真には銅色に輝く銅板葺き屋根が写る【写真35・36】。二つの写真は、大講堂前の桜が開花し、梅の木に新緑の葉が芽吹いていることから春先に撮影されたものと推定される。また、一九八一年十二月二四日撮影の写真には大講堂の周りに工事用の足場が設置されており、この時点において銅板への葺き替え工事が竣工間近であったことが分かる【写真37・38】。また、工事内容についての詳細な記載はないが、大学で保管する一九八一年度の出納帳の三月三十一日の箇所に「大講堂屋根ふき替え修繕」との記載がある。

・破風、懸魚は、以前は木地表しであったが、銅板が新たに巻かれた。

・垂木、隅木、継る破風の木口に銅板が巻かれた。

・樋は銅製の新補材へ取り替えられた。  
・向拝柱の柱脚に、銅板金物が新たに巻かれた。

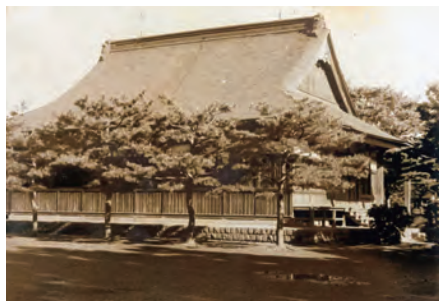
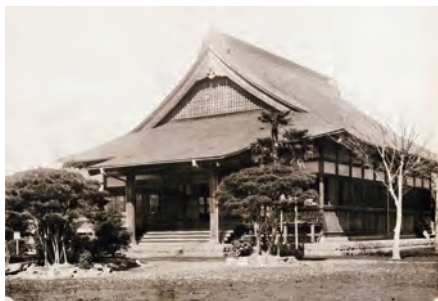
写真 40 1939 年頃 大講堂（西側）  
（『第 8 回専門学校卒業アルバム』1940 年 3 月）

建築されて間もない頃【写真 39・40】の外装は、前述の「国士館講堂設計図」にも描かれている通り、腰下は堅板張り、腰上は飛貫を表した漆喰仕上げである。

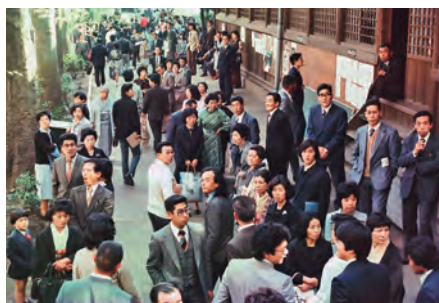
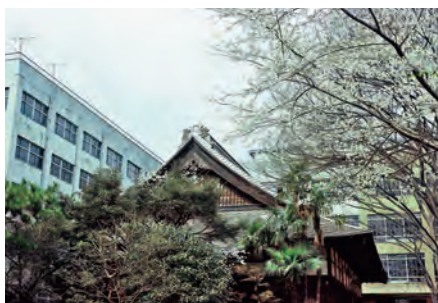
写真 42 1977 年 4 月 11 日 大講堂（東側）

一九七七(昭和五二)年の写真【写真 41・42】では、まだ内法上の飛貫を表した漆喰仕上げと腰下の堅板張りを見ることができ、一九八二年の銅板屋根改修工事竣工後には、内法上の飛貫はなくなり、全面白漆喰仕上げへ変更される【写真 43・44】。なお、その壁下地は土壁の上へボード下地を張り、仕上っている。また、正面(南面)窓下の腰堅板張りには、以前の意匠を踏襲して新材へ取り替え

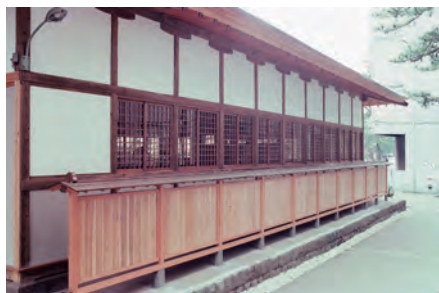
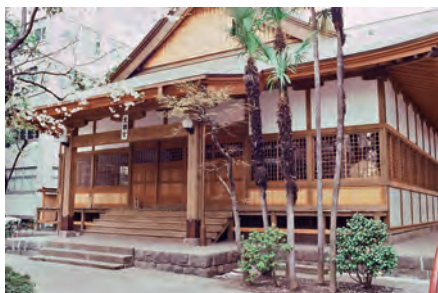
写真 44 1982 年 4 月 1 日 大講堂（西側）

ているが、その他の面はモルタル塗りに改変される。東面腰貫（こしぬき）、および入母屋妻面の狐格子と軒先の茅負（もみ）、裏甲（うらこう）、継る破風は、周辺部材との経年劣化状況が異なり、改修後、木地色になっていることから、新補材へ取り替えたか、旧材に洗いをかけた可能性が高いと推定される。その他、正面濡れ縁の繋ぎ貫が新材へ取り替えられている。

製作され、取り替えられたことが古写真より分かる（写真43、参照）。

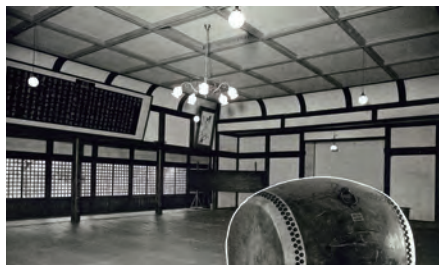
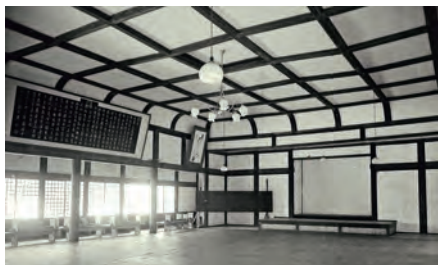
写真 46 1961 年頃 大講堂天井  
(『体育学部第3期卒業アルバム』1962年3月)

一九六〇（昭和三五）年頃の古写真【写真45】をみると、平部格天井の不陸（ふりく）が激しい。翌一九六一年頃の写真【写真46】をみると、不陸が是正され、格縁が一回り細くなっていることが分かる。以上より、広間格天井は一九六〇～一九六一年頃の間に改変したと推定される。

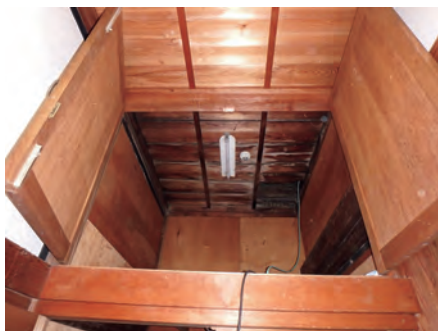
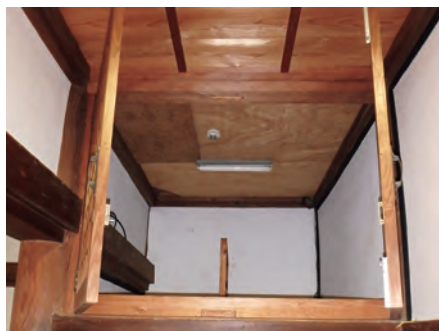
現状、北東、北西の物置には天袋が付き、廊下と間仕切っているが、東西物置ともに廊下の二重廻り縁が物置内部まで伸びていることから、建築時は廊下と一連の竿縁天井であったことが分かる【写真47・48】。なお、建築当時と推定される部材は、北東物置は二重廻り縁のみで、北西物置は二重廻り縁、竿縁、天井板全てである。

写真 48 現状 北東物置の天井

写真 47 現状 北西物置の天井

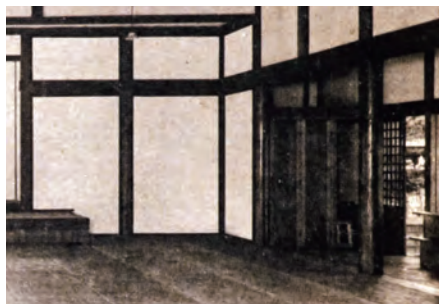
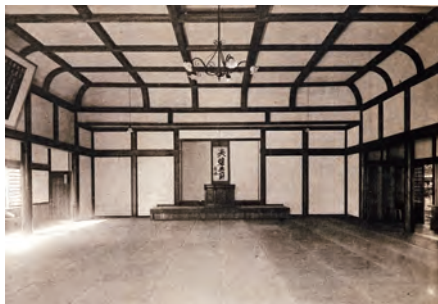
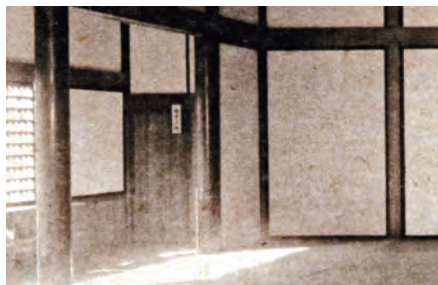
写真 50 1942 年頃 北東物置側(写真 49 拡大)

広間の講壇側を臨む一九四二（昭和一七）年頃の古写真をみると、その両脇廊下の先が写っている【写真49・50・51】。北東物置は、内法下に建具を建て込むが上の天袋部分に建具はなく解放されており、奥北東隅の柱が見える。改修年代は不明であるが、一九六三年五月の古写真【写真52】にも同様のものが確認される。北西物置は現状位置に建具はなく、側柱側の長押とともに、さら

に奥一間の位置の一段低い高さで、鴨居、建具が建て込まれる。これは現存しない外便所入口と推定され、建築当時は廊下がそこまで伸びていたことが分かる。改修時期は不明であるが、外便所の解体以降の可能性が高い。後述するが、外便所の解体時期は一九六四～一九六六年頃と推定される。

物置建具は部材の経年劣化状況から明らかに後補材である。一九四二（昭和一七）年頃、一九六一年、一九六三年の古写真【写真50・52・65】に、北東物置に折れ戸形式の板戸が写る。内法下の柱間装置（無目鴨居、敷居）は、部材の経年劣化状況から建築当時のものと推定されるが、入側丸柱東面に埋木が施されることから、以前はここに建具枠が取り付け付いていた可能性がある。また、無目敷居、鴨居に痕跡がないことから、三連折れ板戸の可能性も考えられる。なお、天袋の柱間装置は全て後補のものである。

いては、他の内法より低い位置に鴨居、長押が残っている。一九四二年頃の古写真【写真51】に板戸もしくは板壁が写っており、その開閉形式は不明であるが、外便所の出入口と推定される。

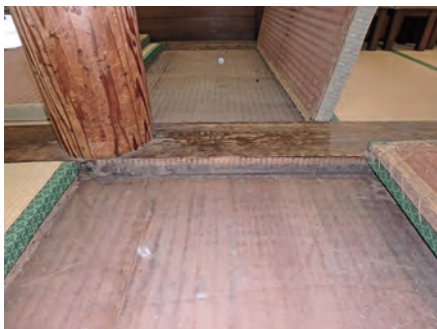
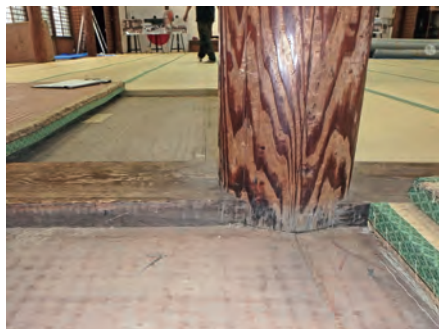
現状の畳を剥がすと、入側丸柱、および無目敷居の広間側の畳と接する部材面は経年劣化が進行していないため、建築当時より畳敷きであったと推定される【写真 53】。同部材の廊下側を見ると、経年劣化状況が畳に接する面と畳上の丸柱表面と同じである【写真 54】。廊下の巾木（現状は畳寄）も同様の経年劣化の状況であることから、廊下側は畳下まで露出していたと推定される【写真 55】。なお、外部出入口の敷居は、現状、廊下畳床から畳の厚さ分低い位置に付いている。

写真 54 現状 広間境廊下側の無目敷居

写真 53 現状 無目敷居（広間側）

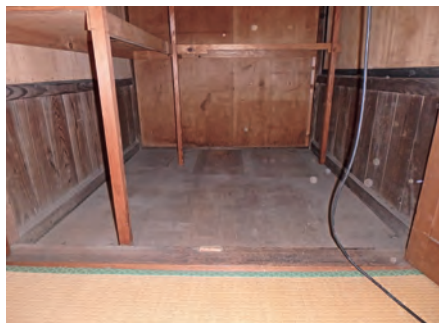
写真 60 現状 北西物置

床は後補合板張で、床の高さは廊下畳床より畳厚さ分低い。内部両脇の腰壁板張り壁は経年劣化状況から建築時のものと推定され、床からの巾木の出も古写真と同様であることから、床の高さは建築当時から変わっていないと推定される【写真60】。この箇所は現存しない外便所へ繋がる廊下であり、建築時は廊下の縁甲板床張りが伸びていたと推定される。

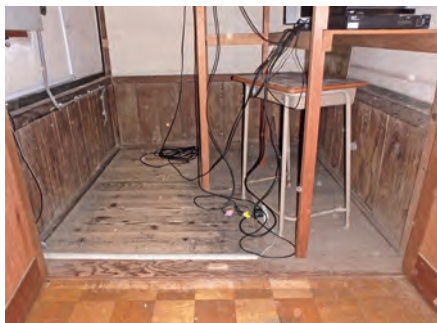
写真 59 現状 北東物置

化状況を勘案すると、床板は比較的古いものである。内部の三方に廻る腰壁板張りは経年劣化状況から建築時のものと推定されるが、床からの巾木の出が少ない【写真59】。建築当時は廊下の縁甲板張り床と同じ高さで床板が張られていた可能性もある。現状の縁甲板張りが建築時のものであるかどうかは定かでない。

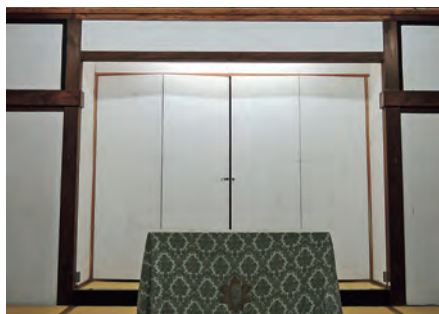
写真 64 現状 床の間 (パネル壁あり)

講壇奥の床の間は、現状折れ戸形式のパネル壁が建て込まれ、その奥は後補クロス貼り壁となっている。奥の壁の手前にパネル壁を設置しており、明らかに後補のものであるが、改修時期は不明である【写真63・64】。

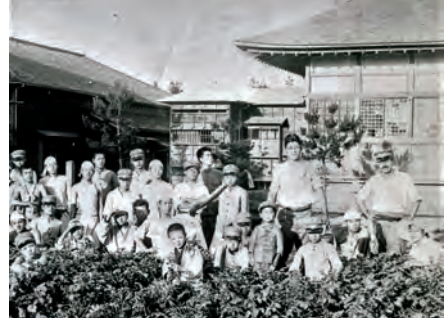
写真 66 1932 年頃 外便所 (中央奥)

一九三二年頃撮影の外便所の古写真【写真66】を見ると、「国士館全図」と同様、大講堂と反対側に突き出ている。写真より寸法を推測すると、繋ぎ廊下の長さは一・五間、外便所梁間一・二五間程度で桁行は不明である。外壁は繋ぎ廊下、外便所ともに全面下見板壁張り<sup>(14)</sup>である。屋根は反射しているため分かりにくい<sup>(15)</sup>が、勾配は緩く、軒先が薄いことから天然スレート葺き、あるいは金属葺きの屋根の可能性が高い。外便所は寄棟造り<sup>(16)</sup>で、繋ぎ廊下の屋根は外便所の屋根より一段低くした切妻造りと推定される。また便所西面上部には換気口を開け、その下に板庇<sup>いたびし</sup>の出窓を張り出す。出窓には竖格子が付き、さらに床付近には竖格子付きの地窓<sup>じまど</sup>を設ける。繋ぎ廊下には、三本引違いガラス窓の出窓が付く。一九三二年頃の古写真【写真66】をよく見ると繋ぎ廊下の床下は壁がなく、開放しているように見える。また内部は、一九四二年頃の古写真【写真51】を見ると、西廊

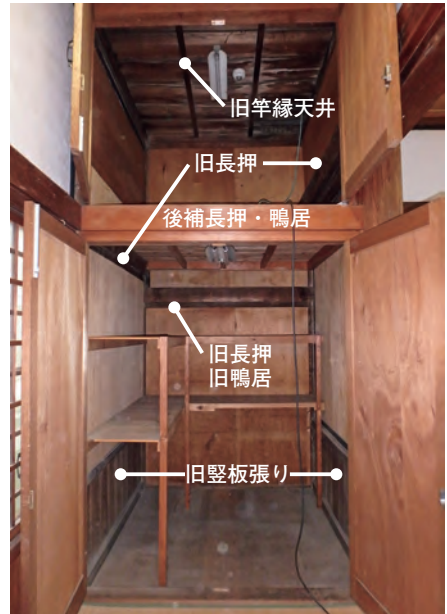
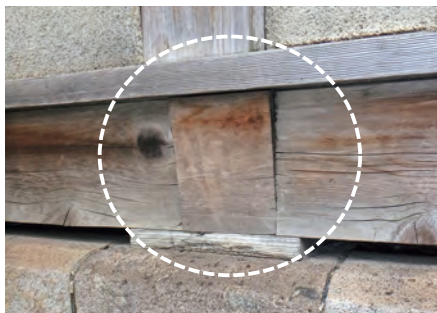
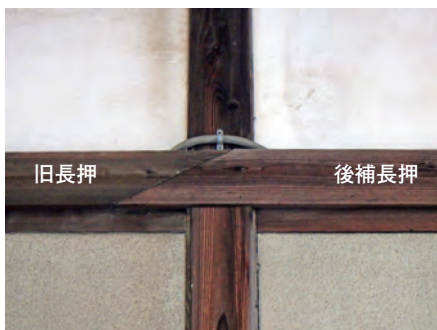
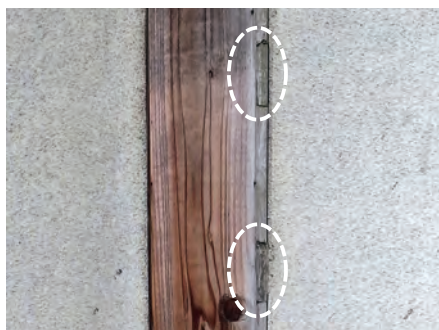
北西物置の北奥の突き当り壁は腰下豎板壁がなく、経年劣化状況より古い時代のもので推定される鴨居、長押が残ることから、出入口があったことが分かる【写真68】。その外部をみると、多数の痕跡が確認できる。土台は柱が建つ通りに埋木されていることから、北側へ伸びていたと推定される。その土台上の柱は、内法下全面に当板<sup>あていた</sup>が打ち付けられる。当板は、通常、部材の痕跡を隠すために打たれることから、北へ延びていた壁の痕跡を隠すためのものと推定される。上部を見ると、この範囲の長押が継がれており、その継手<sup>つぎて</sup>、仕口は他と異なっている。他の長押の継目は縦であるが、この箇所は斜めであり、また、他の出隅は留めとすることが、ここは木口を切り放して仕口がないことから、明らかに後補のものだと判断できる。推測の域を出ないが、長押の斜めの継ぎ目は、かつての繋ぎ廊下屋根の勾配跡の可能性も考えられ

る。さらに、柱下部には埋木が二段あり、これは床板、階段の跡と推定される【写真69・70・71・72・73】。

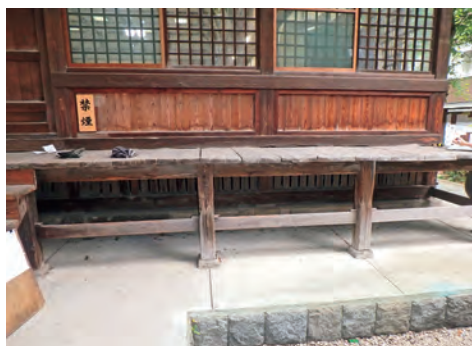
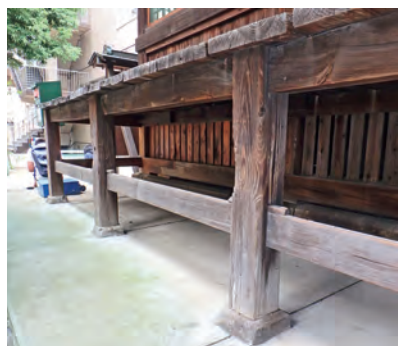
補足となるが、現地調査の際、どうしても理解できない痕跡が見られた。濡れ縁の束側面と貫上面が削れているのである

【写真74・75】。昼休み時間に昼食をとり、大講堂へ戻ってきたところ、国士館の学生が数人、濡れ縁に腰掛け、談笑している姿が見られた。腰掛けた状態で、ちょうど束と貫の位置に足が当

写真 74 現状 濡れ縁 束・貫の削れ

写真 75 同右 (拡大)

たっていたのである。ここから、この痕跡は改修等によるものではなく、学生たちが次の授業の合間などに濡れ縁へ腰掛け、授業について、あるいは人生を語らう際に足が当たり、削れたことによる経年痕跡であると判明した。各時代の若者が大講堂に集い、語らい、ここを中心に学内外の活動をしていたことを思うと、感慨深いものがあった。
