歴史的建造物に見られる国産大理石石材の調査 —日本橋三越本店—

Japanese building stone marbles in historic buildings : Nihonbashi Mitsukoshi Main Store

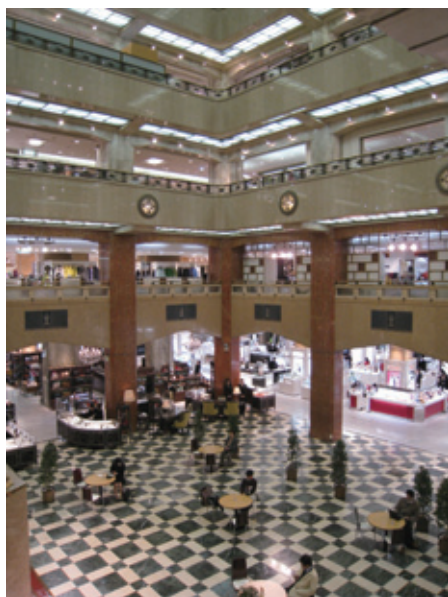
図1 中央ホール。5階まで吹き抜けの大空間である。床の市松模様のベージュ色はイタリア産大理石「ベルリーノ・ロザート」、濃緑は埼玉県産蛇紋岩「貴蛇紋」、柱の赤色はフランス産大理石「ルージュ・ドゥ・ヴィトロール」である。3階以上の高欄の後ろに見える柱は山口県産「白鷹」である。

中央ホール(図1, 図4)は外国産大理石で豪華に装飾されているが、床の市松模様のうちの濃緑の石材は、埼玉県皆野町産の蛇紋岩「貴蛇紋」である。蛇紋岩石材のうち、白い脈が直線的にダイナミックに入っているタイプを「貴蛇紋」と呼んだとされている(図4)。「貴蛇紋」は同じ建物の2階以上の床でも部分的に用いられて

いる。中央ホールに面する部分の上層階（3階以上）の柱には、山口県産の「白鷹」が用いられている（図1）。

腰壁の他、中央ホールに面する柱にも多く用いられており(図1)、当時は大量に産した代表的な銘柄であったことが推測できる。図11は山口県産の「薄雲」と思われる。同じ山口県産の白大理石「霞」と異なり、肉眼で簡単に粒が見えない程度に細粒で緻密である。白大理石の代表的な銘柄だったもので、他の建築物にも多く使われている。図11に見える階段の段石のベージュ色の石は、山口県産の「霞」の可能性もある。ベージュ〜グレー系の山口県産大理石として代表的な銘柄であった。図12は高知県産の「暁」と鑑定した階段腰壁の石材である。徳島県産「淡雪」の地が少し淡紅色を帯びているようにも見え、「淡雪」である可能性もある。

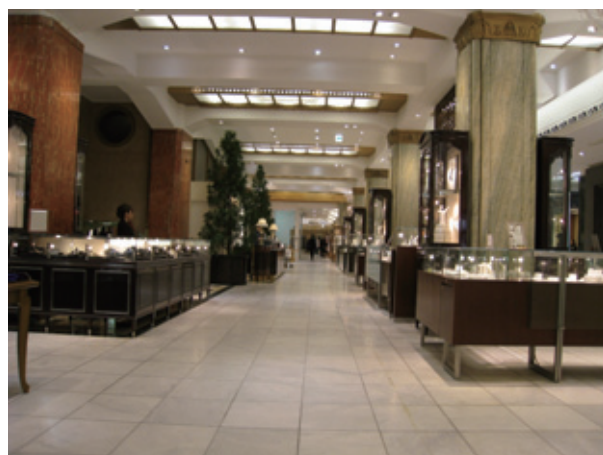
図3 1階フロアの床は山口県産の白大理石「霰」。肉眼で粒がよく見える粗粒の白大理石で、現在でも採掘可能な銘柄である。H階段にも使われている。

1階フロアの床は白く粗粒の大理石(図3)で、直径数mmの粒が肉眼で容易に認められる。山口県美祢市産の「霰(アラレ)」と思われる。これについては、産地

においても日本橋三越本店に使われたという話を聞くことができた。山口県美祢市は多種多様な大理石を産した大産地であったが、現在も採掘可能なのはこの「霰」だけである。

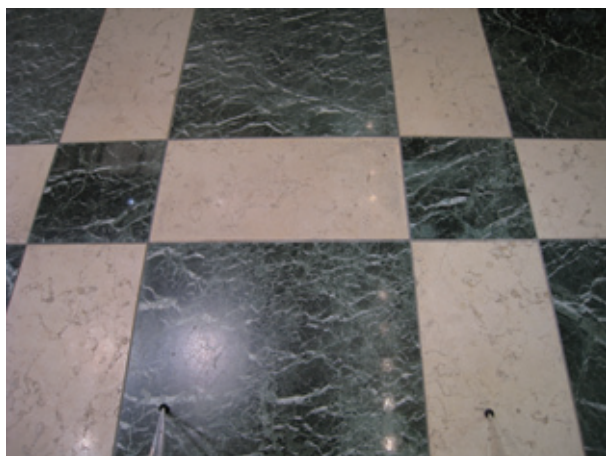
図4 中央ホールの床の市松模様。濃緑の部分が埼玉県皆野町産の蛇紋岩「貴蛇紋」である。ベージュ色はイタリア産大理石「ペルリーノ・ロザート」。

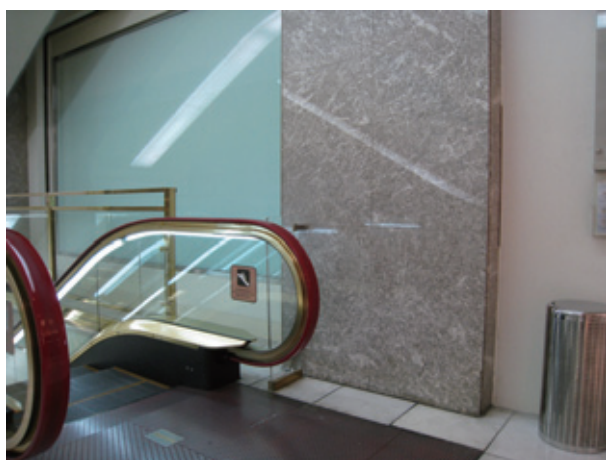
図5 エレベーター付近に使われている「淡雪」。おそらく徳島県産。戦前から徳島県で産した銘柄であるが、昭和40年代頃に山口県でも同様の色柄のものが産し「残雪」「新淡雪」等と呼ばれていたことが分かっているため、この箇所の改修年代次第では産地が異なる可能性もある。

エスカレーター付近に使われている大理石を図5に示した。ベージュ色の地に白と黒の脈が多く入る柄で、徳島県産の「淡雪」と思われる。「淡雪」は戦前から徳島県で産し、国会議事堂にも用いられた国産大理石の中でも代表的な銘柄である。ただし、同じ徳島県産で「新淡雪」と呼ばれた石材があった他、山口県でも同様の色柄のものが産し「残雪」「新淡雪」「淡雪」等と呼ばれていたことが分かっており、これらを外見から正確に区別することは困難である。矢橋大理石株式会社（1986）によれば、徳島県の「淡雪」は第二次世界大戦後の昭和23年頃に採掘が再開された一方、山口県の「新淡雪」（最初は「新淡雪」と呼ばれたものが後に「淡雪」に変わったとされている）の採掘は昭和43年頃からである。エスカレーター脇のこの箇所は昭和40年頃までに改修

された可能性が高いので、現在のところは徳島県産の「淡雪」と推測するのが妥当である。

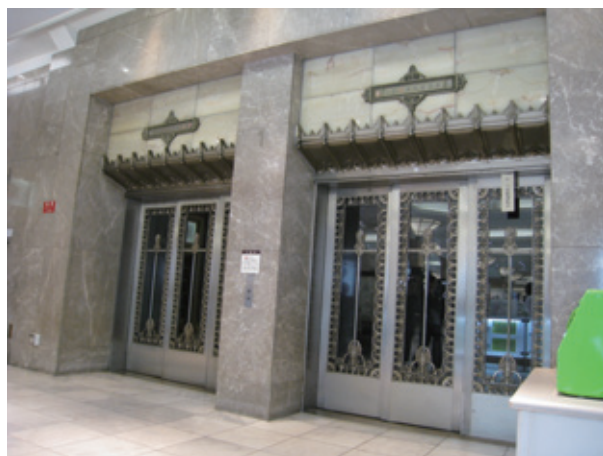
図6 北西側エレベーターの1階部分（北面側）の枠。徳島県産の「時鳥」と考えられる。エレベーター扉上の白い部分はおそらく外国産のオニックスである。

北西側のエレベーターの枠には国産と思われる大理石が用いられていた。1階北西側エレベーターの枠部分は、徳島県産「茶竜紋」または「時鳥」と思われる（図6, 7）。いずれも淡褐色の地に白や黄色の脈が見られる石材で、ほぼ同じ場所から採掘されたもののうち、淡色のものが「時鳥」、濃色のものが「茶竜紋」と呼ばれた（矢橋, 2009）。このエレベーター枠のうち一部がより淡色であることから、「時鳥」（図6）と「茶竜紋」（図7）の両方が分けて使われた可能性も考えられる。

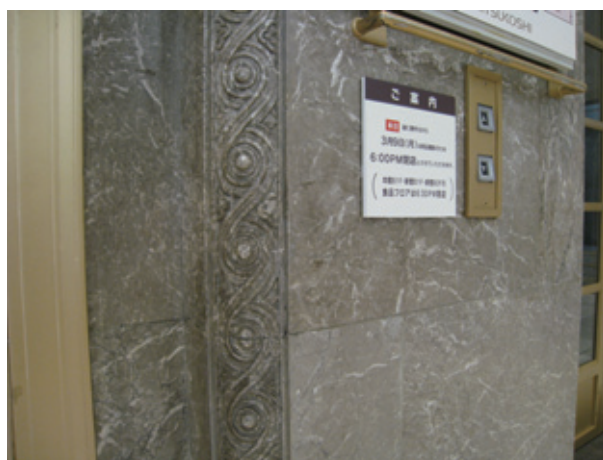
図7 北西側エレベーターの1階部分（西面側）の枠。徳島県産の「時鳥」または、多少濃い褐色なので徳島県産「茶竜紋」の可能性もある。

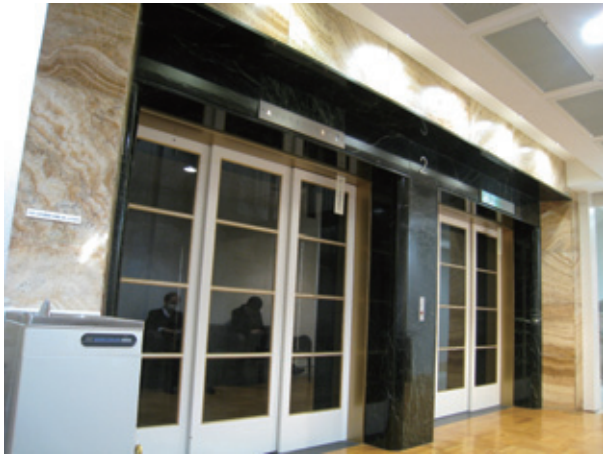
図8 北西側エレベーターの2階以上の北面側部分の枠は、山口県産「長州オニックス」と埼玉県産「貴蛇紋」である。

北西側エレベーターのうち、北に面する2基については、2階以上の枠も国産石材で作られており、「長州オニックス」と「貴蛇紋」である（図8, 9）。「長州オニ

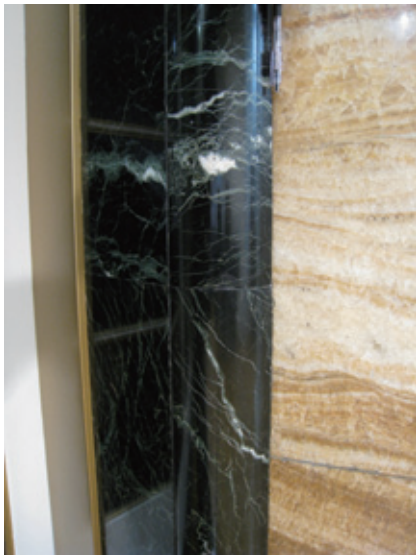
図9 北西側エレベーターの2階以上の枠の「長州オニックス」と「貴蛇紋」。「長州オニックス」は鍾乳石のようにできる縞模様が木目のように見えるのが特徴である。「貴蛇紋」は白い脈が直線状に入っているのが特徴である。

ックス」は山口県産の大理石で、鍾乳石のように作られた茶色の縞模様が特徴である。木目のように見えることが特徴である。「貴蛇紋」は中央ホールの床にも用いられている埼玉県産の蛇紋岩である。いずれも国会議事堂でも用いられている銘柄である。

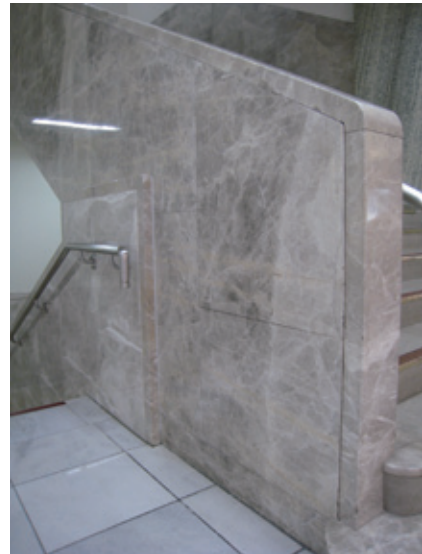
図10 階段の手すりに用いられている山口県産の「白鷹」。明るいベージュ色に濃淡の模様を持ち、山口県産大理石の代表的な銘柄のひとつであった。手前の床は1階フロアの「霞」。

階段の国産大理石と思われるものを図10～12に示した。図10は山口県産の「白鷹」である。複数の階段の

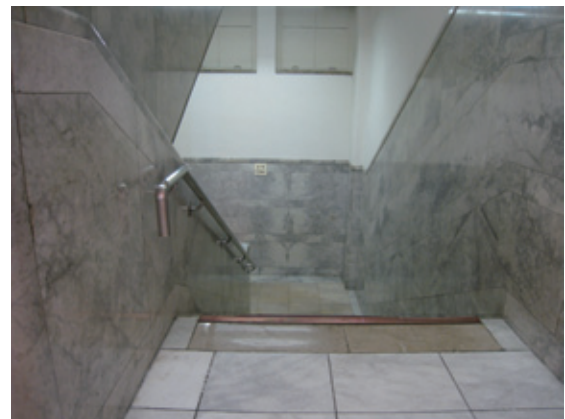
図11 階段の手すりや腰壁が山口県産の「薄雲」と思われる。白く細粒で緻密な大理石で、青灰色の模様がある。階段の段石のベージュ色の石は山口県産の「霞」の可能性はある。
