表面波・弾性波・地中レーダ探査による小峰城石垣の
崩壊原因の分析橋本隆雄*¹, 斉藤 猛*²Analysis of collapse factors of stone wall of Komine Castle by
exploration of ground surface, elastic wave and
ground penetrating radarTakao Hashimoto*¹, Takeru Saito*²

Abstract: The Komine Castle is located in Shirakawa City in Fukushima Prefecture. Its stone walls collapsed at nine sites because of the Main shock of the 2011 Great East Japan Earthquake. In addition, deformation such as bulging occurred at six sites. Moreover, one more stone wall fell down because of the aftershock.

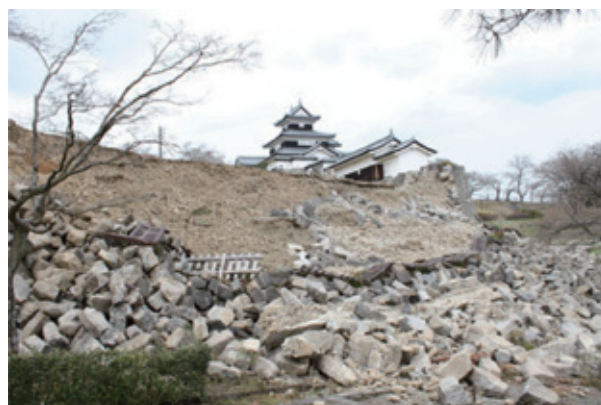
福島県白河市にある小峰城の石垣は、2011年東北地方太平洋沖地震により震度6強の揺れを生じ、写真-1に示すように9箇所の石垣が崩落した。地震による石垣の崩落規模は、総延長約160m、面積約1,500㎡、個数約7,000である。特に、小峰城の入り口の清水門の背後の本丸南面の石垣は大きく崩壊した。東日本大震災における文化財被害としては、最大規模となった。また、石垣の6箇所は、崩落は免れたものの、全体的に孕みや目地の開きなどの変形が生じた。その1ヶ月後の4月11日には、再び震度5強の余震が発生し、新たに東側丘陵部の石垣1箇所が崩落した。東日本大震災における文化財被害としては、最大規模の被害であった。さらに、復元建物である三重櫓や前御門についても、漆喰壁や瓦の落下、柱材の亀裂や歪みなどの被害を受けた^{1), 2)}。

写真-1 東日本大震災で崩落した小峰城跡の石垣

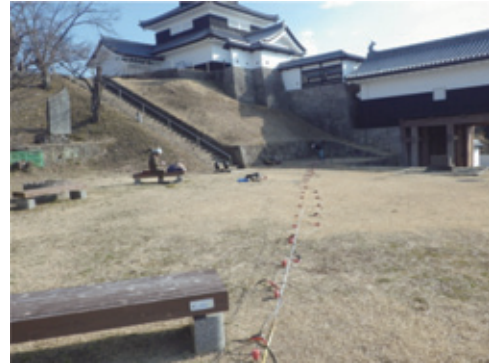
写真-2 表面波探査測定状況

表面波探査に用いた使用機器を写真-2に示す。その使用機器の仕様(主要部分)は、以下のようになる。

- ① 型名 McSEIS-SX 48
- ② 入力チャンネル数 1,2,3,12,24,48
- ③ サンプル数 512,1024,2048,4096,8192
- ④ サンプル間隔 25μs~2ms (7段階)
- ⑤ 増幅方式 瞬時浮動小数テン増幅(ダイナミックレンジ120dB)
- ⑥ A/D変換・信号増幅 18ビット/10ビット
- ⑦ アナログフィルター ハイパスフィルター(タイプ1,タイプ2),ローパスフィルター:なし
- ⑧ 周波数帯域 4Hz~4000Hz
- ⑨ CPU i486
- ⑩ ハードディスク 1.2GB 最大256ファイル収録
- ⑪ プリトリガ 0(OFF) 128ワード(ON)

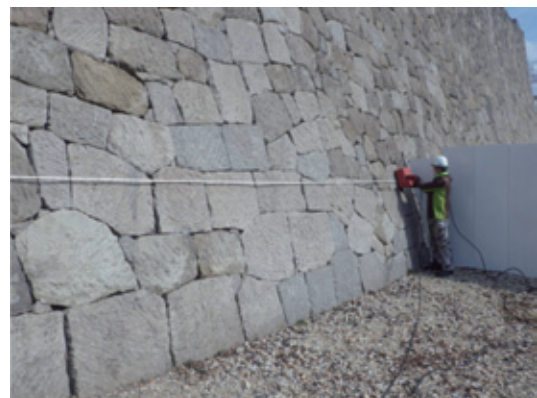
写真-4 地中レーダ探査測定状況

本装置は、写真-4に示すように石垣の築石や裏込め栗石の構造を高い分解能で探査することを目的とするため、パルス幅のきわめて短い数ns (ns (ナノセカンド))

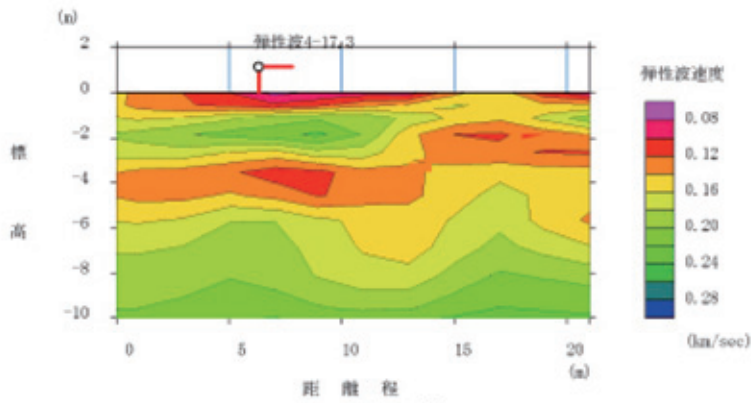
図-14 各側線の表面波探査結果 (その1)

表面波探査は、図-14及び図-15に示すように地表面付近の約10m付近の地盤状況を把握するために、石垣と平行に6測線、総延長228m、1mピッチで行った。表面波探査では、本丸側に向かって谷を埋めた盛土であることが明らかとなった。

- ① 崩壊した擁壁は、谷の集水部に水抜き穴がないコンクリート構造であったために、高さが高く大きな土圧の他に大きな水圧を受けていた。
- ② 盛土部の末端部で、地盤が柔らかいために増幅作用により強い地震動を受けた。
- ③ 崩壊した石垣は、大きな土圧と水圧を受けているところに、大きな地震動が加わった。

- ① 表面波探査では、本丸側に向かって谷を埋めた盛土である。
- ② 弾性波探査では、崩壊した本丸南面石垣に向かって深い谷を埋めた盛土である。特に本丸南面石垣は、昭和57年の大雨によって崩壊した箇所側の方が深い谷である。
- ③ 地中レーダでは、石垣の構造を十分に把握することができる。

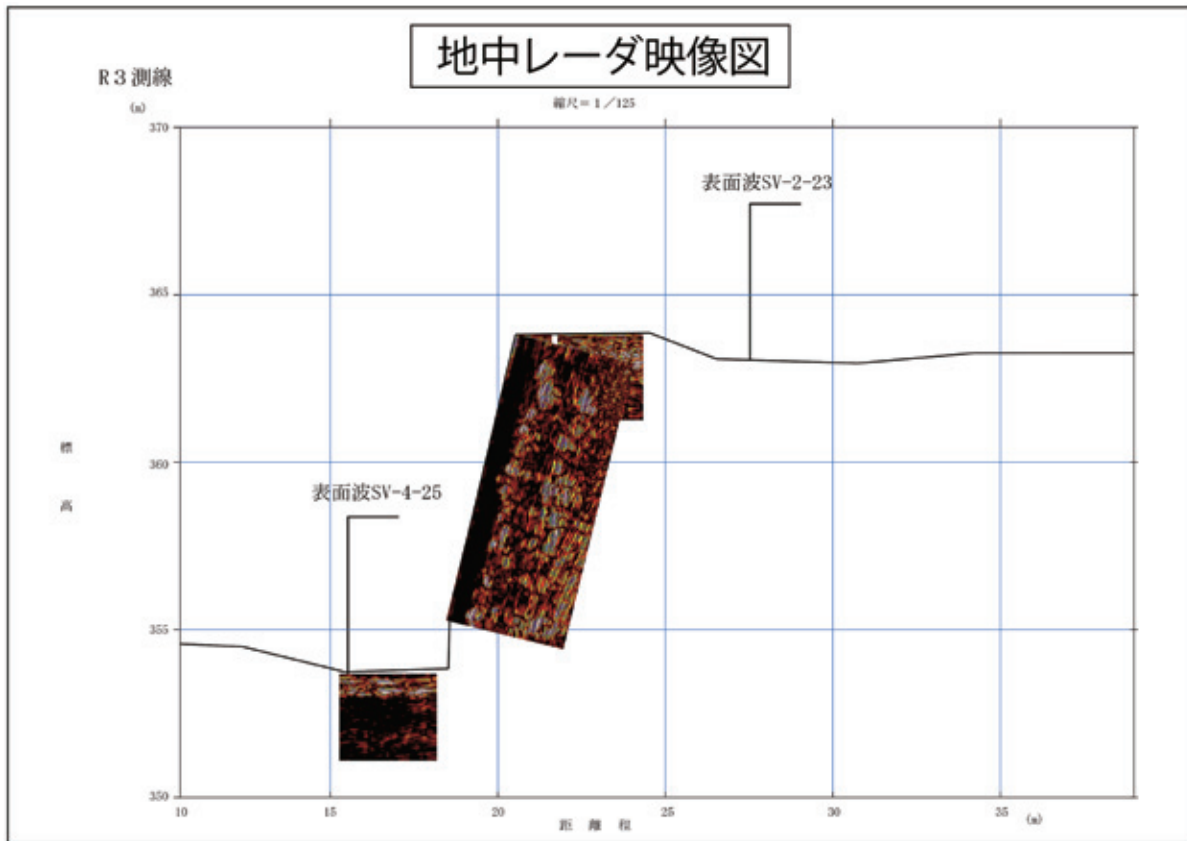
図-18 石垣横断方向における各側線の地中レーダ探査結果 (その1)

地中レーダは、図-18及び図-19に示すように石垣の構造を把握するために、石垣の縦断方向に5測線、総延長167.8mで行った。地中レーダでは、石垣の構造を十分に把握することができることが明らかとなった。
