## 2016年熊本地震による甲佐町芝原団地の 液状化被害メカニズムの分析

### Analysis of liquefaction damage mechanism of Shibahara housing complex in Kosa Town by 2016 Kumamoto earthquake

**Abstract:** The building of the Shibahara housing complex caught the serious liquefaction damage of subsidence and the slant by the 2016 Kumamoto earthquake. We gave information to Kosa Town by the result of the liquefaction damage investigation just after an earthquake. Kosa Town had a discussion with Kumamoto Pre-fecture based on this data, and decided to take the liquefaction countermeasure. After that, we received requests for work such as house investigation and soil survey of Shibahara housing complex from Kosa Town, and held several informative briefing sessions so far. Currently, we are advancing the liquefaction countermeasure project by underground water level lowering construction method with the consent of residents.

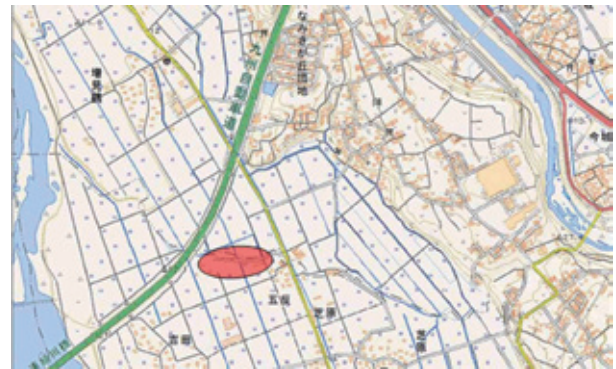
図-2 液状化被害箇所

図-2は、上益城郡甲佐町芝原地区であり甲佐町役場より北北西に約8kmに位置し、熊本地震により甲佐町芝原地区の連続したクラック地割れと液状化による道路及び家屋の沈下・傾斜被害箇所である。

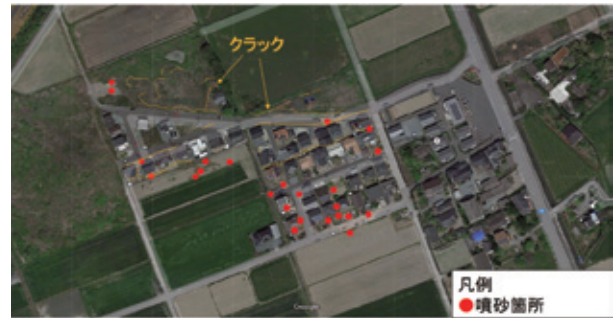
写真-1 芝原団地の噴砂及び地割れ(クラック)状況

写真-1は熊本地震による芝原団地の噴砂状況や地割れ(クラック)状況である。芝原団地内では写真-2のように、道路に噴砂・亀裂、宅地との境に側溝の開き・沈下、宅地に噴砂による沈下を生じた。芝原団地では、液状化に伴う噴砂による家屋の大きな傾斜や沈下被害が大部分を占めている。

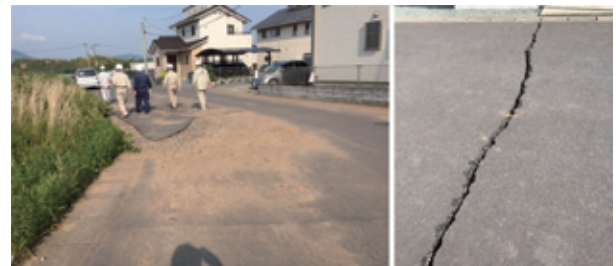
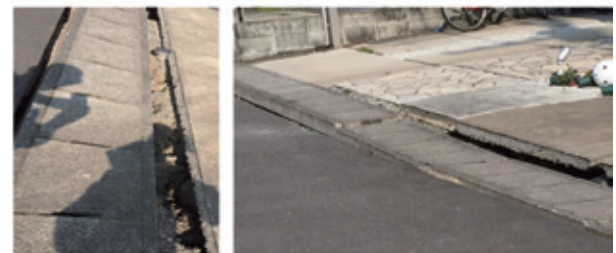
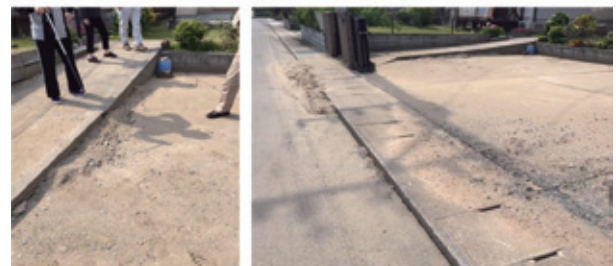
写真-2 芝原団地の被害写真

(a) 道路の噴砂・亀裂

(b) 側溝の開き・沈下

(c) 宅地の噴砂による段差

図-7は、地震前後のレーザー航空測量の差分から算出した地盤沈下図である。この図は図-6のエリアごとの沈下量とほぼ一致している。ただし、エリア③は北部の沈下がないが、写真-2(b)に示すように南側に線上に大きな沈下を生じていることが分かる。

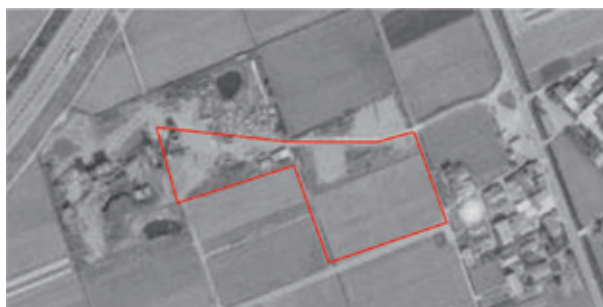
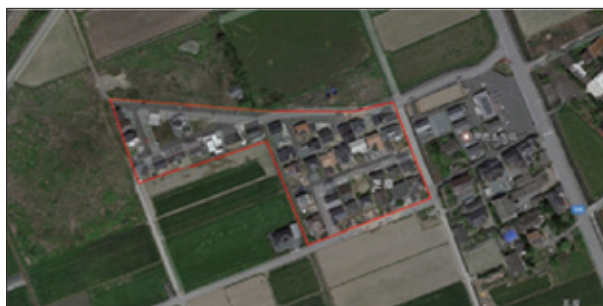
写真-3 芝原地区北側の造成履歴<sup>3)</sup>

写真-3は芝原団地の造成履歴で、1970代頃の航空写真判読より当該地区が砂利採掘跡地と想定された。その後の地元ヒアリングにより九州自動車道のコンクリート材料のための砂利採取場であったことが明らかとなった。このため調査地は砂利採取後の砂の埋め戻しによって造成されたものである。

芝原団地は、1970代頃の航空写真判読及び地元ヒアリングにより九州自動車道のコンクリート材料のための砂利採取場跡地で、砂等の埋め戻しによって造成された地区であることが明らかとなった。

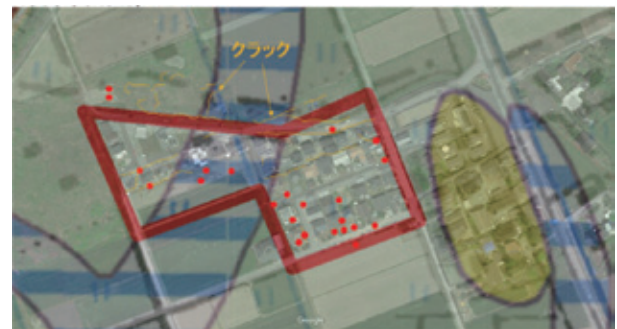
図-8 地形区分と被害状況の重ね図

図-8に示した芝原地区の地形区分図と被害状況の重ね図より、地区中央付近を南北方向に旧河道が位置しているものと想定される。造成履歴で1979年頃に行われている砂利採取は、この旧河道及び周辺で行われていたと思われる。

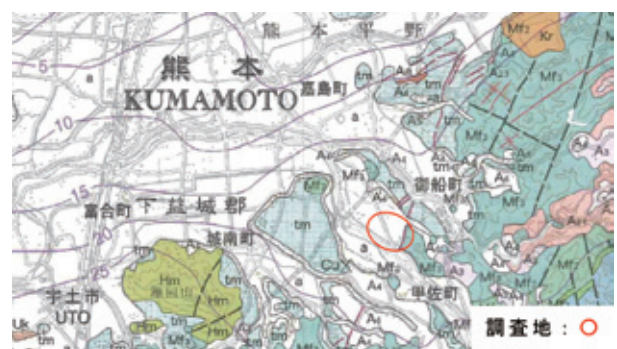
図-10 調査地周辺の地質図S=1:200,000<sup>6)</sup>

芝原地区周辺の地質は図-10の地質図に示すように中生代後期白亜紀の御船層群を基盤岩とする。御船層群は調査地の主に北東部から東～南東～南にかけて広い範囲に分布し標高百メートルあまりの山地を形成する。当該調査地はその上位の新生代第四紀完新世の沖積層（礫、

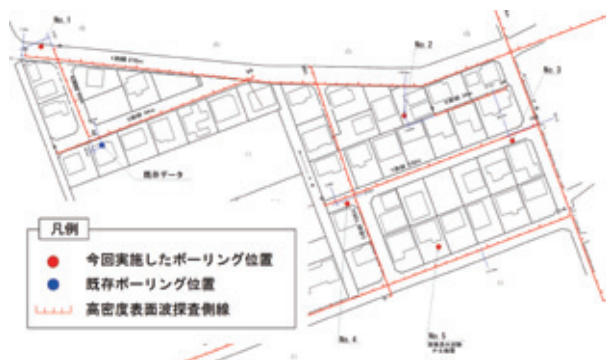
図-12 ボーリング調査・高密度表面波探査箇所位置図<sup>3)</sup>

ボーリング調査は図-12の位置図に示す車道3箇所及び民地内2箇所の計5箇所で行った。表-2に地層層序表を示すが、当調査No.1～No.5の地質構成は地質図、模式断面図、写真及び調査結果より砂利採取後の埋土・盛土と自然地盤の沖積層に分類されるものと判断。沖積層はコア性状、標準貫入試験結果より沖積層1と沖積層2に区分した。
