## 東北地方太平洋沖地震後における茨城県内の 液状化対策工法の比較検証

### Comparative verification of liquefaction countermeasure construction methods in Ibaraki Prefecture after the 2011 off the Pacific coast of Tohoku Earthquake

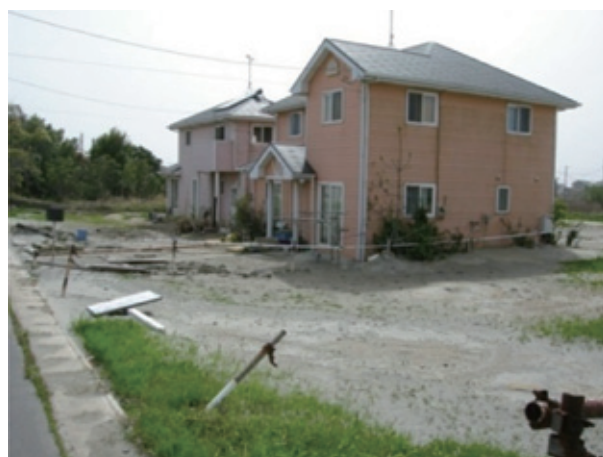
写真-1 茨城県神栖市の液状化による住宅地の沈下

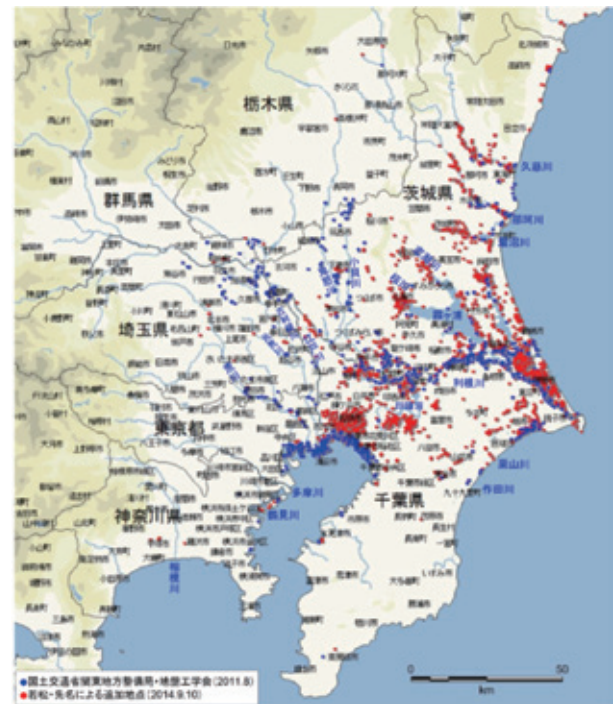
図-1 液状化発生箇所分布(若松)

また、図-1は液状化発生箇所分布(若松:2011年東北地方太平洋沖地震による関東地方の液状化発生と土地条件)<sup>2)</sup>である。液状化による宅地の被害は、「東日本大震災の記録～地震・津波災害編～」<sup>1)</sup>によると、県内32市町村:9,333棟に及んだ。

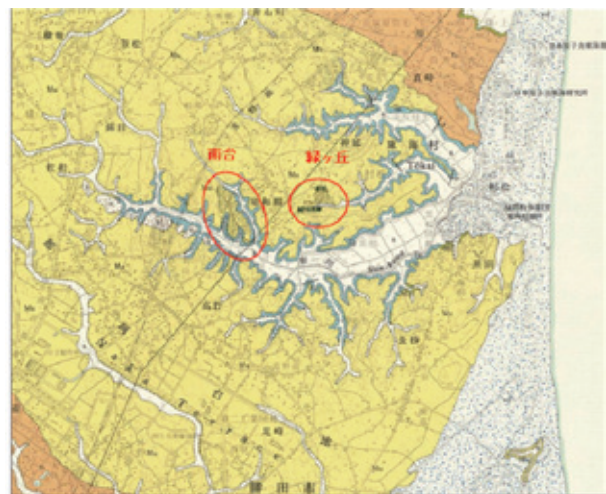
図-2 地形学図

南台団地地区及び緑ヶ丘団地地区は、関東平野の北東隅に位置する那珂台地と呼ばれる地形区に位置している。那珂台地には、西東流する水系に沿って沖積低地が侵入しており、両地区は新川左岸側の台地地形となっている。地質は、新第三期中新世の多賀層（泥岩）を基盤とし、それを更新世の見和層上部（砂・砂礫）が覆っている状態にある。南台団地地区及び緑ヶ丘団地地区の地形学図は、図-2のとおりである。

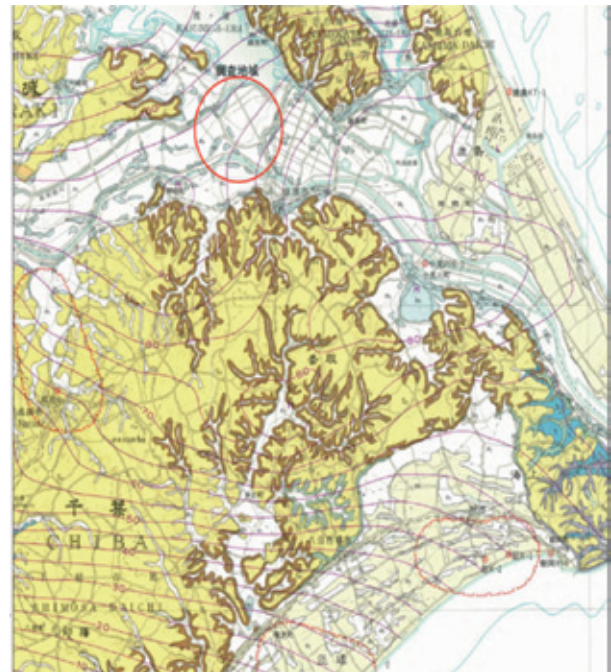
図-4 調査地周辺の地質

稲敷市の地形・地質等を図-4に示す。

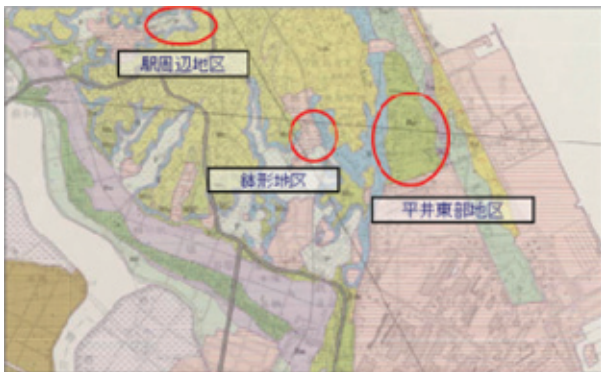
図-6 調査地区周辺の地形分類図

鹿嶋市の地形・地質・土地条件等は、図-6のとおりである。

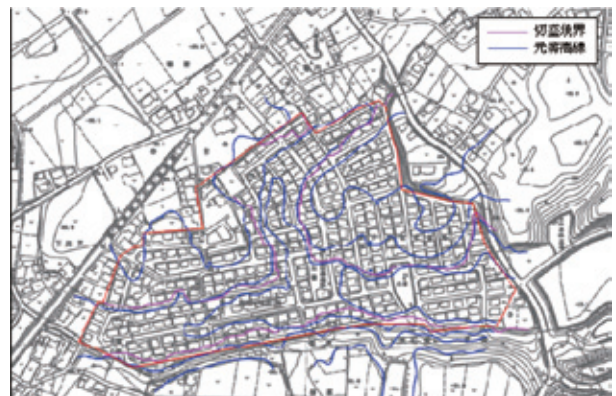
図-8 地形図の履歴から見る変遷

団地全体が液状化した緑ヶ丘団地地区は団地の南側を東西方向に中心部で南北方向に通る、規模が相当に大きな旧枝谷を埋め立てており、盛土高は概ね1～8mあり南側の盛土が薄くなっている。この盛土材料が液状化や

緑ヶ丘団地地区の地形図の履歴から見る変遷は、図-8のとおりである。

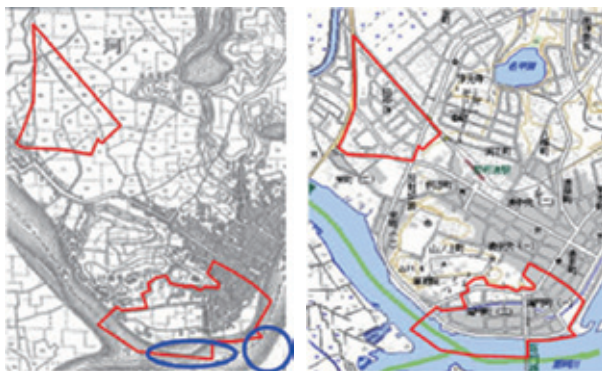
図-9 地形図の履歴から見る変遷

ひたちなか市の田中後地区、海門町地区の地形図の履歴から見る変遷は、図-9のとおりである。

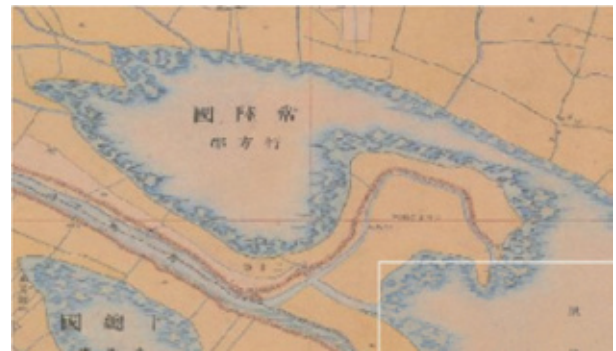
図-11 地形図の履歴から見る変遷

潮来市日の出地区は、利根川と霞ヶ浦が合流する位置にあたり、土砂の堆積によって形成された砂州である。干拓事業により昭和25年(1950)には農地として整備されたが、減反政策等により住宅地として開発された。1870年から1890年の迅速図は、図-11のとおりで日の出地区が元来内逆浦と呼ばれる沼地で、迅速地図より入江であったことが確認できる。また、航空写真の履歴から見る変遷を写真-2示す。(a) 昭和22(1947)年は干拓

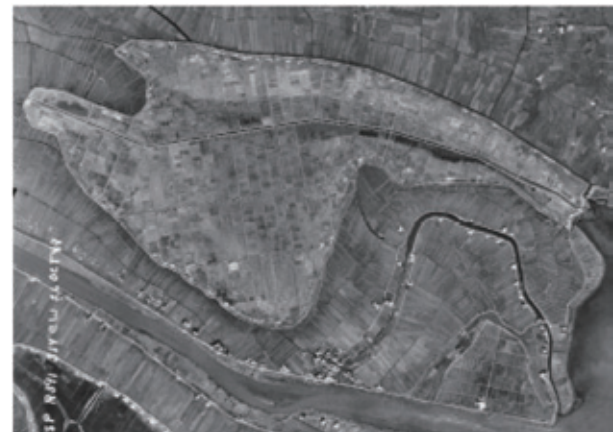
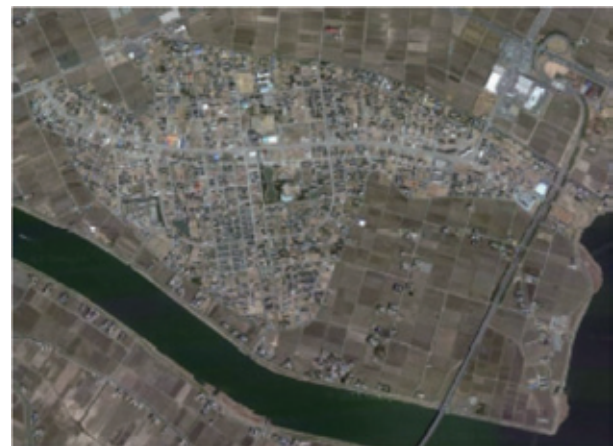
写真-2 航空写真の履歴から見る変遷

事業がかなり進んでいるところの写真である。(b) 平成23(2011)年は2011年3月11日東北地方太平洋沖地震発生後の写真である。

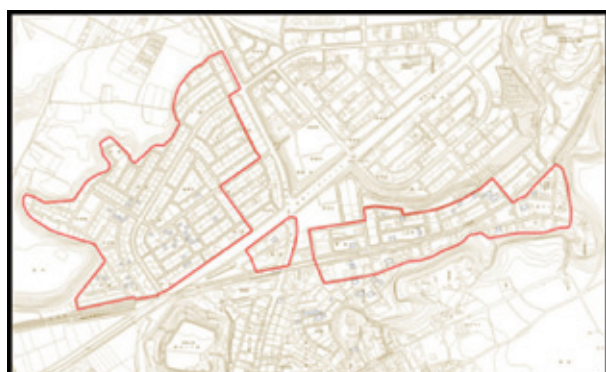
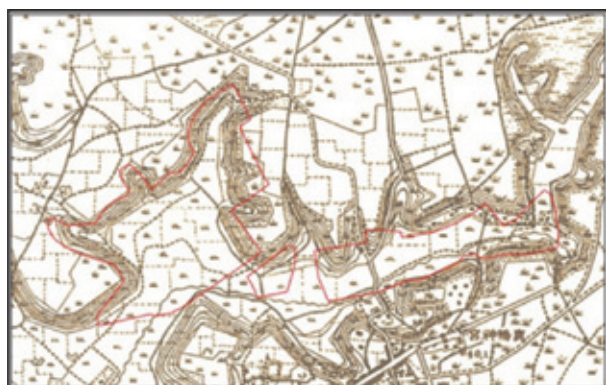
図-12 地形図の履歴から見る変遷

谷底低地に盛土して宅地造成された区域で液状化が生じ、緩やかな傾斜地となっていたことから、地盤流動現象もみられた。地形図の履歴から見る変遷は、図-12のとおりである。

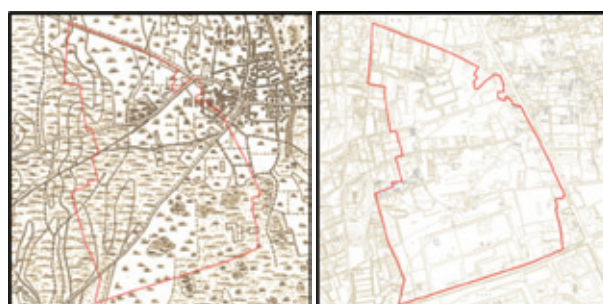
図-14 地形図の履歴から見る変遷

海岸沿いの低地背後に位置する微高地にあたり、砂利採掘跡地の窪地を埋め戻した箇所があちこちに点在しており、それらの地点で激しい液状化が生じた地形図の履歴から見る変遷は、図-14のとおりである。

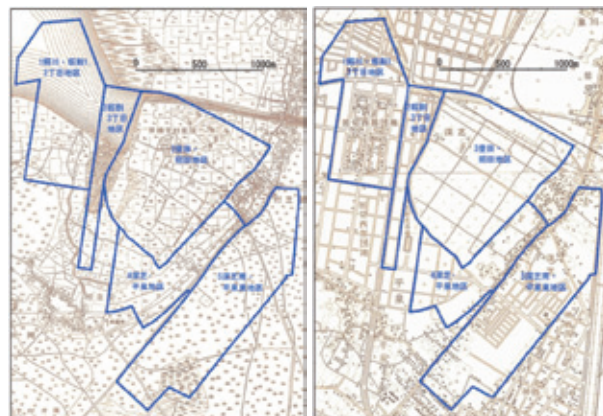
図-15 地形図の履歴から見る変遷

神栖市において液状化対策事業を実施した鰐川・堀割地区は、昭和42年には埋め立てが完了しており標高は2～3m程度であり、北西部で一部水田化している等の変化がみられるが、基本的にはほとんどが針葉樹林帯で、おそらく松林がそのまま残存していたものと推定される。

地形図の履歴から見る変遷は、図-15のとおりである。

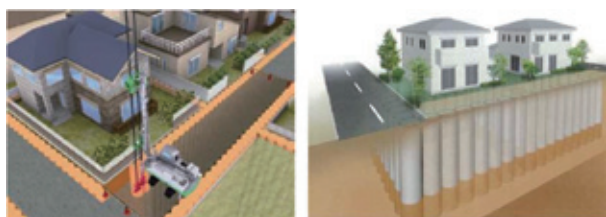
図-17 格子状地中壁工法のイメージ

格子状地中壁工法は、図-17に示すようにセメントなどの改良材を地中に供給し、原地盤の軟弱土と改良材を強制的に混合攪拌することで地中に柱列状の固化壁を造成し、これらを格子状に配置し液状化地盤を囲い込むことで、地盤のせん断変形を抑止し液状化を抑制する比較

的だがかりな工事を要するものの、圧密沈下を招くことなく透水性の低い地盤にも適用できる工法である。

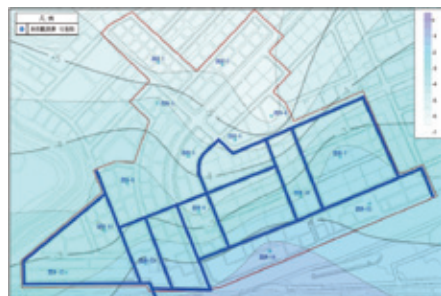
図-24 鹿嶋市鹿島神宮駅西地区の地下水位低下コンター

鹿島神宮駅西地区では図-24に示すように、宅地を造成するために谷底低地に盛土した箇所で液状化が発生した。ここは緩やかな傾斜地盤になっているため液状化に伴い地盤の流動も生じた。コンター図にすることで緩やかな傾斜を持つ水面であることも読み取れた。

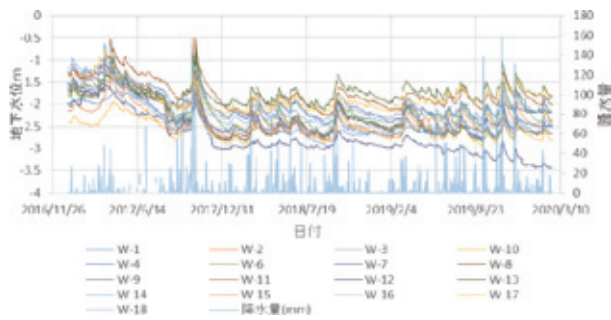
図-25 神栖市掘割地区の地下水位と降水量

化が広範囲で発生している。図-25に示すように地下水位は棒グラフの降雨と連動して、全ての観測地点が同じ動きで下がっているが地下水位全ての地点がGL-2.0m～GL-3.0m以浅でばらつきが大きい。この理由は、掘削場跡地の掘削深さが深いほど地下水位が低下しづらく、深さが浅いまたはしていない箇所は低下している。特に掘削深さが大きい場合は、地下からの被圧水の影響を受けていることが分かった。
