## 2018年北海道胆振東部地震により被災した北広島市大曲並木地区の地下水位低下工法を用いた滑動崩落対策の効果検証

## Verification of the effectiveness of the groundwater level lowering method in the Omagari Namiki district of Kitahiroshima City, which was damaged by the 2018 Hokkaido Eastern Iburu Earthquake

**Abstract:** During the 2018 Hokkaido Eastern Iburu Earthquake, a sliding collapse of residential land occurred in the Omagari Namiki district of Kitahiroshima City. In this area, the groundwater level lowering method was adopted as a countermeasure against sliding collapse. Since the distribution of the humus soil layer was confirmed in the previous year's survey, consolidation settlement due to the lowering of the groundwater level was assumed, so the groundwater level was lowered in stages to prevent uneven settlement. Regarding the effect of countermeasures against sliding collapse due to lowering of the groundwater level, we examined whether the target safety factor is secured by ground failure analysis using the maximum water level of the groundwater level after countermeasures. As a result of the analysis, it was confirmed that the target safety factor was ensured in all cross sections to be examined, and it was determine

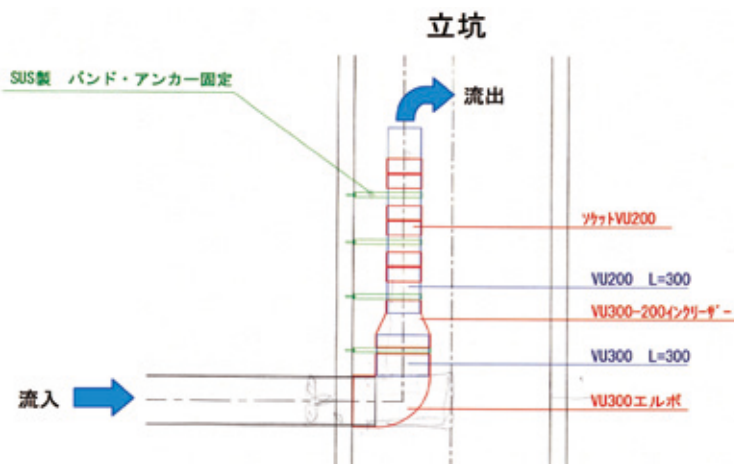
図-6 立ち上げ管の構造

地下水の排水は立ち上げ管の天端を下げることで行った。立ち上げ管の構造を図-6及び図-7に示す。図-8は排水模式図である。

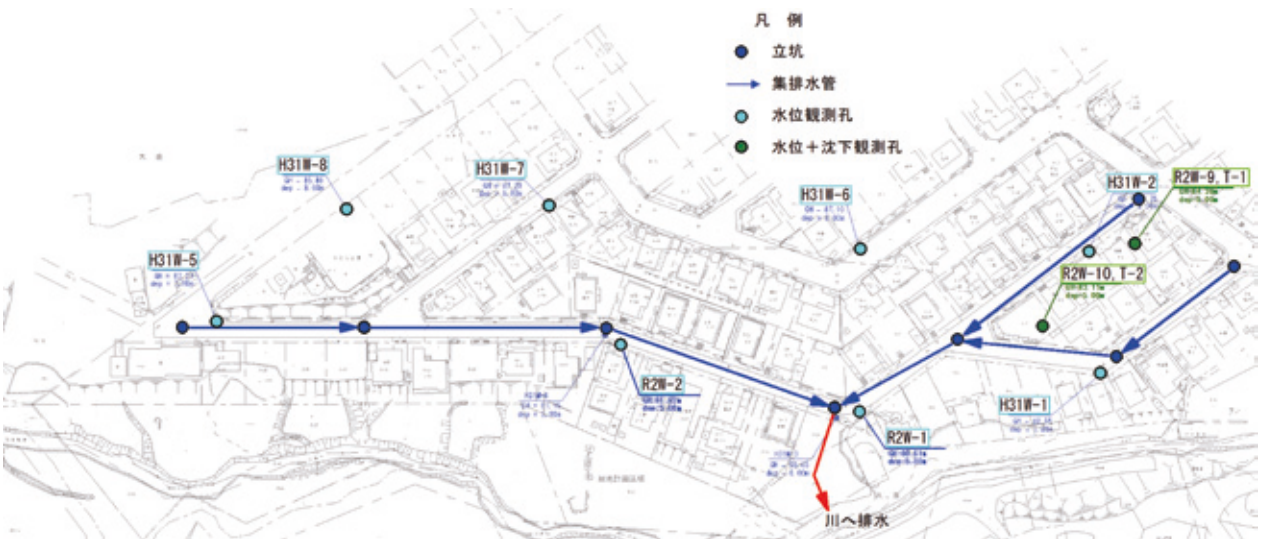
図-9 観測孔配置図

地下水位を観測するため、ボーリングで削孔した孔にスクリーン加工したケーシングを建て込み、スクリーンの周囲にフィルター材（豆砂利）を挿入し、その上位をシール材により止水して図-9に示すように地下水位観測孔を設置した。そして、ケーシング内に自記水位計を設置して地下水位の連続観測を行った。2021/6/10から地下水位低下開始（排水Ⅰ）した。排水は3段階で行い、

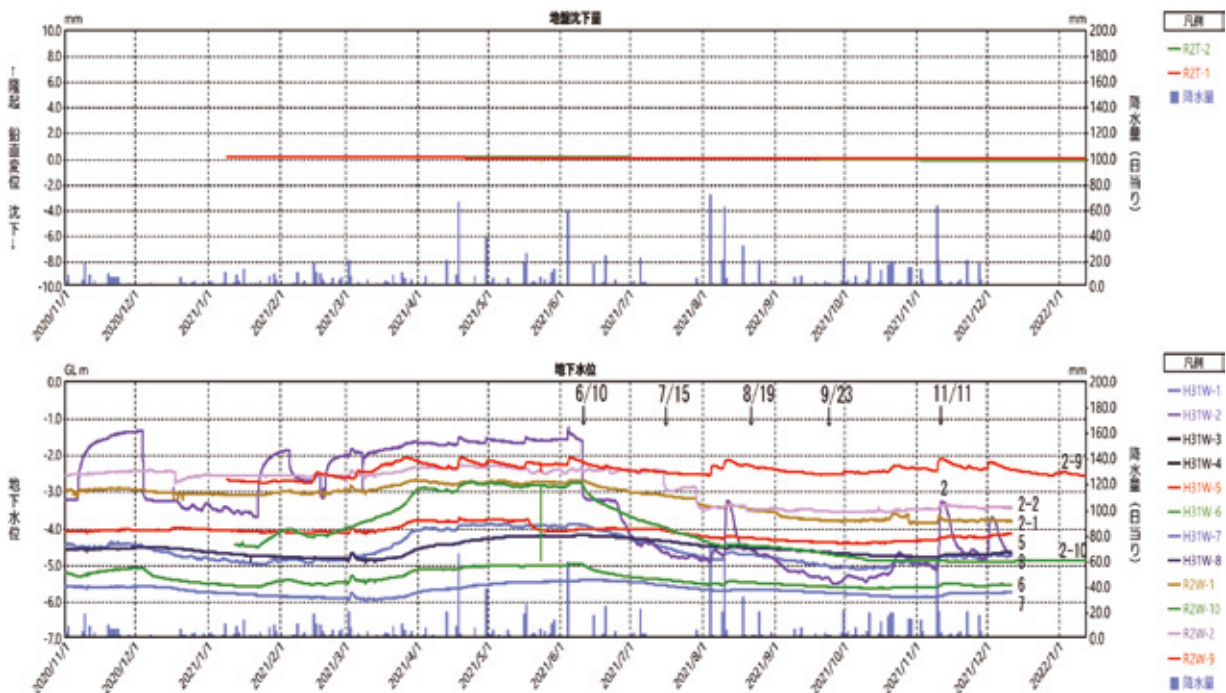
図-10 観測結果

図-10はこの観測結果である。地下水位は排水当日に低下する箇所が多かった。降水に伴い地下水位は上昇するが、その上昇高は最大30cm程度である。地下水位低下作業に伴う地下水位低下が顕著なのはH31W-2、R2W-1、R2W-2、R2W-10で、最も大きいのはH31W-2で2.65m、それ以外は0.9~1.4mである。なお、地下水位低下後の最高水位は2021/11/11で、これは60mm/日以上 of 降水の影響を受けた結果と考えられる。

地盤の沈下量の計測にあたっては,ボーリングで支持層と評価される地層の上端まで削孔した孔の先端から,基線ロッドにスクリーアンカーを接続したものをねじ込んで支持層に固定する。そして,基線ロッドを基準とした地盤(固定板)の動きを地盤沈下計で測定して地盤沈下量を求めた。自動計測による地盤沈下量は図-10の通りで,全体的に大きな沈下は認められない。地下水位低下以降に生じた地盤沈下量は0.06~0.28mmで,腐植土の沈下はほとんど生じなかったと考えられる。

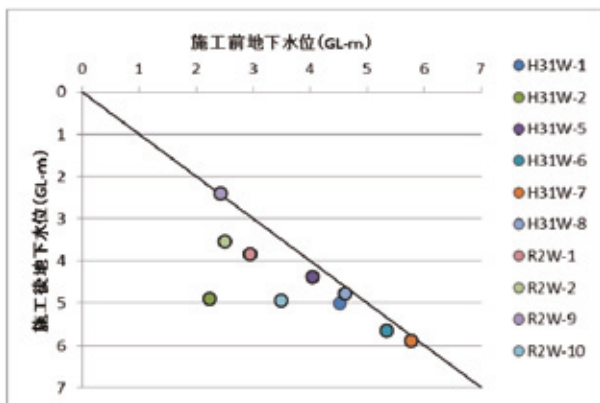
図-14 施工前後の地下水位の変化

図-14は地下水位低下作業の前後による地下水位の変化である。図-15は施工前の地下水位コンターで,図-16は施工後の地下水位コンターである。

作業前後で観測水位の平均値を求め、以下に整理した。これによれば、H31W-2で最も変化が大きく2.65m低下した。このほか、R2W-1, R2W-2, R2W-10で0.9～1.4m低下した。これ以外は、0.2～0.5mの低下量を示す。特徴としては、地下水位低下工法の集排水管の近傍の観測孔では地下水位低下量が大きい。全体としては、0.8m程度低下したと考えられる。

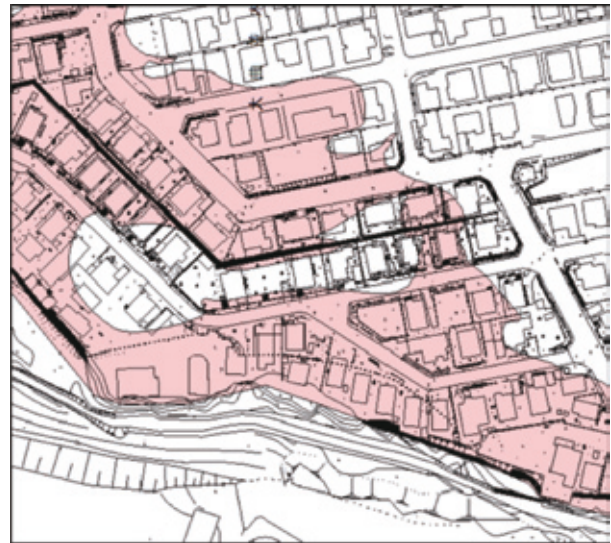
図-18に大曲並木3丁目地区の切土・盛土分布図を示す。地盤沈下量が5mm以上みられた箇所は切り盛り境付近に相当する。また、既設擁壁を撤去し盛土した箇所にあたる。

このように、地盤沈下が生じたのは、切り盛り境で変動が生じやすい状況にあり、加えて地中にあった既設擁壁を撤去して切土を行ったためと考えられる。

図-18 切土・盛土分布（白抜きは切土、ピンクが盛土）

- ① L-3測線周辺に集中して認められる。
- ② 変動はおおむね9月から11月の間に生じている。
- ③ 切り盛り境付近に生じている (図-18参照)。
- ④ 既設擁壁を撤去し切土 (図-19参照) した箇所にあ
