熊本城におけるFEM解析を用いた熊本地震及び被災履歴による石垣被害要因分析

Damage factor analysis of stone walls based on damage history using FEM analysis of Kumamoto Castle

Abstract: In the 2016 Kumamoto earthquake, 10% of Kumamoto Castle collapsed and 30% was uplifted by the M6.5 foreshock and the Mj7.3 mainshock. However, the seismic resistance performance of the stone walls has not been confirmed with regard to the effects of seismic motion on the entire ground of the castle stone walls. Therefore, in this paper, we estimated the three-dimensional space of the ground at 35 locations surveyed before the earthquake throughout Kumamoto Castle. Therefore, we obtained the response acceleration and response speed of the stone wall by dynamic FEM analysis for 35 points throughout Kumamoto Castle, and used the results to analyze the damage factors and damage history of the stone wall due to the Kumamoto earthquake. As a result, it was clarified that the main causes of damage to stone wall structures were the collapse of stone foundations, the protruding type of semi-stone foundations, and the embankment type of non-stone foundations.

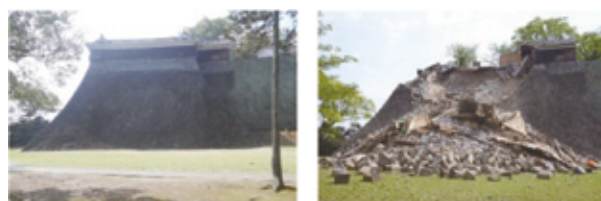
図-1 熊本地震による重要文化財北十八間櫓石垣の崩壊

(a) 前震 (b) 本震

2016年熊本地震はMj6.5の前震及びMj7.3の本震により熊本県全域に大きな被害をもたらした。特に、熊本県のシンボルである熊本城では、石垣総数973面・約79,000m²のうち図-1に示すように築石が崩落したのが229面・約8,200m²で全体の約1割、図-2に示すような孕みのため積み直しを要すると考えられているものが517面・約23,600m²で全体の約3割の面積に及んだ¹⁾。これまで、石垣の崩壊メカニズムは、非破壊検査等を用いた被害分析^{2)~12)}、解析^{13)~22)}、実験^{23)~29)}等が行われてきているが、まだ十分に明らかになってきていない。熊本地震後の熊本城の復興をする際に必要な熊本城石垣全体の被害要因分析は、これまで石垣崩壊箇所の一部の検証があるだけで、城郭全体石垣の地盤も含めた地震動の影響についてはまだ行われていない。

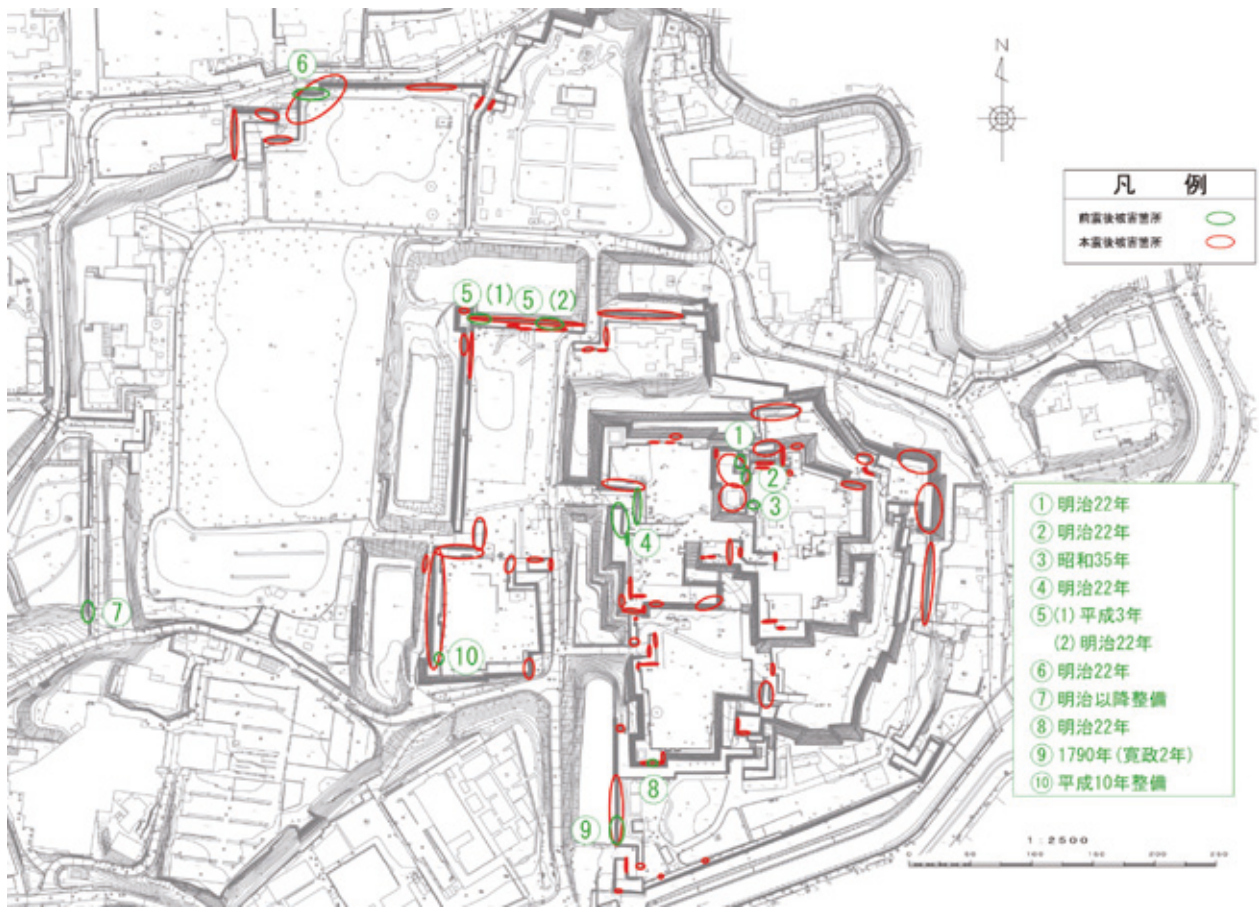
図-5 熊本地震（前震＋本震）による石垣被害状況

2016年熊本地震の前震では、図-5の緑色の○で示すように2016年熊本地震までに修復してきた10箇所が被害箇所が発生した。本震では、図-5の赤色の○で示すようにこれまで修復してきた箇所のほとんどに被害が発生した。

な速度が出ている箇所は図-5に示す被害状況とほぼ一致している。

熊本城の石垣崩壊の特徴は石垣が忍返しの反り返った上部で発生していることである。そこで、最大加速度と最大速度と石垣被害の分析では、石垣天端のものを採用した。図-25は図-23の石垣天端の最大加速度と図-5の熊本地震による石垣被害状況被害の関係である。最大加速度が大きくなるにしたがい被害が大きくなっている傾向を示している。

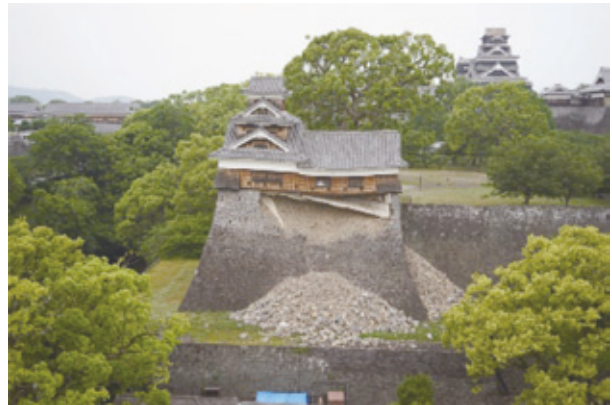
図-21 石垣崩壊の様子

検討断面の石垣は高さ14.5m、勾配74.3度で、図-21及び図-22の着色に示すように石垣上部で崩壊し、灰色線で示した熊本城内の他の石垣と比べても勾配が急であることがわかる。特に上部で勾配が大きく、崩壊と関係があると考えられる。地盤との相互関係では、Bc層上に石垣は建造されているため、解析結果の最大加速度からも示されているように、大きく変位する地盤の特性であることから、石垣の崩壊が起きたと考えられる。大き

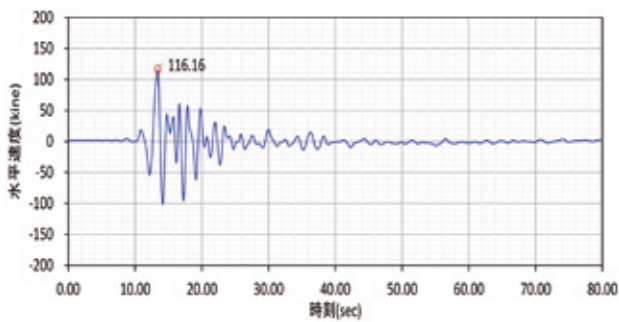
図-20 石垣天端及び底面の時刻歴応答速度結果

天端及び底面の時刻歴応答加速度結果で、このモデルの最大応答値を表-2に示す。一方、図-20は石垣天端及び底面の時刻歴応答速度結果で、このモデルの最大応答値を表-3に示す。解析の最大加速度の大きさは1000gal前後であり、小山ら³²⁾の調査と比較して解析の応答加速度は調査結果の加速度と近い傾向を示していることを確認した。

天端最大速度 (kine)	116.2
底面最大速度 (kine)	111.1
天端最大速度/底面最大速度	1.05

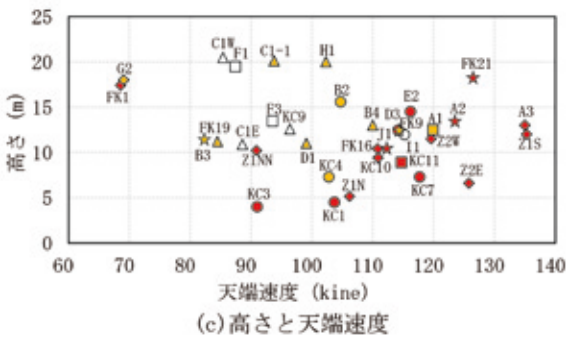
図-28 全石垣の被害分析結果

高さに関わらず、最大勾配が急なほど崩壊した石垣がある。石垣はほとんど崩壊または孕みを生じている。半

石垣 (突出型) や非石垣 (盛土型) は勾配が緩くても崩壊した石垣がある。

高さに関わらず、天端加速度や天端速度の大きいほど崩壊した石垣がある。石垣はほとんど崩壊または孕みを

生じている。石罫、半石罫（突出型）、非石罫（盛土型）は天端加速度や天端速度が小さくても崩壊した石垣がある。

最大勾配が急で天端加速度や天端速度の大きいほど崩壊した石垣がある。石罫はほとんど崩壊または孕みを生じている。半石罫（突出型）や非石罫（盛土型）は勾配が緩くても崩壊した石垣がある。

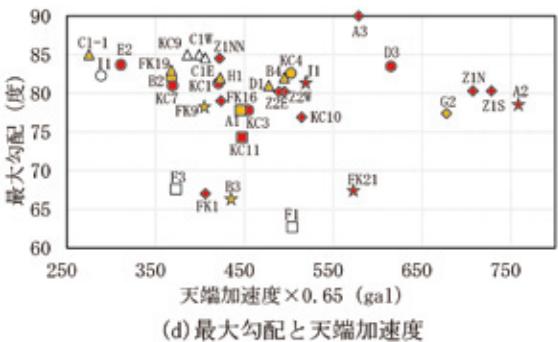
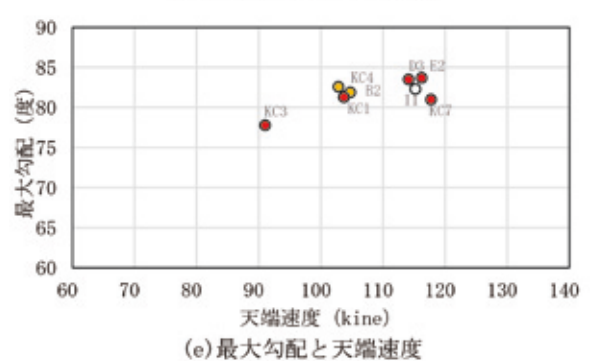
図-29 石垣タイプの被害分析結果

石罫は最大勾配が急で、高さが低くても崩壊した石垣がある。ただし、平御櫓 (II) は石垣に建物荷重が作用し崩壊していない。

高さに関わらず、天端加速度や天端速度の大きいほど崩壊した石垣がある。ただし、平御櫓 (II) は石垣に建物荷重が作用し崩壊していない。

最大勾配が急で天端加速度や天端速度の大きいほど崩壊した石垣がある。ただし、平御櫓 (II) は石垣に建物荷重が作用し崩壊していない。

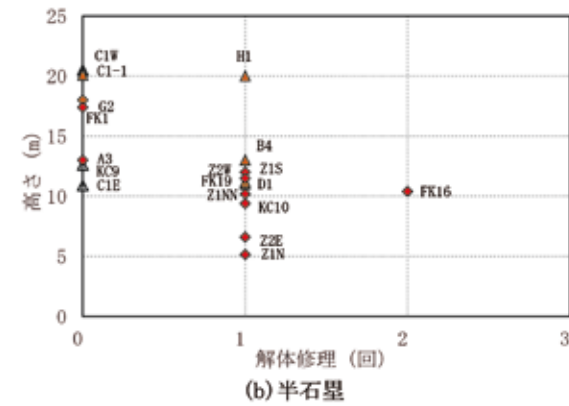
図-32 最大勾配と被災履歴との関係

- (a) 石塁の場合
被災履歴がある断面はすべて最大勾配が80度を超える。
- (b) 半石塁の場合
被災履歴1回の被害が最も多く、通常型より突出型の方が崩壊が多い。
- (c) 非石塁の場合
勾配が大きいほど被災履歴が多くなる。
- (d) 全体の場合
被災履歴1回の孕みが多い。1回以上のものは82度付近が多い。
