# ヨルダン・ジャラシュにおける地すべり地形の分布

佐々木明彦\*・長谷川 均\*\*・牛木 久雄\*\*\*

キーワード：地すべり，空中写真判読，クルナブ層，ジャラシュ，ヨルダン

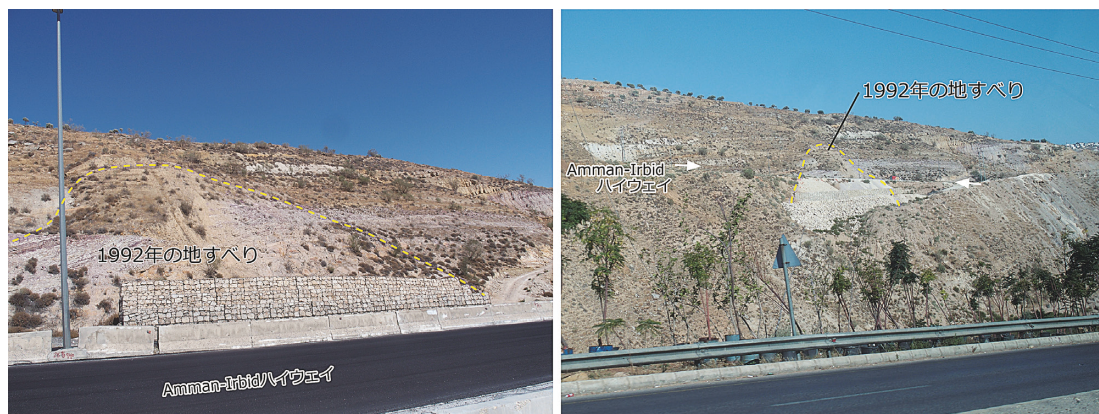
図6 Loc.1における地すべりの状況

位置は図4に示した。

が高く、先端崩壊も認められるので、そもそも滑動ポテンシャルが相対的に高い地すべり移動体であったことが考えられる。そのような地すべり移動体を掘削したことによって、掘削面より上側の地すべり移動体が不安定化し、地下水位の上昇による間隙水圧の上昇も生じ、クルナブ層内の壊れやすい石灰岩層が滑り面となり、地すべりが発生した可能性が考えられる。1992年と同規模の地下水上昇が生じた場合には地すべりが再び滑動する可能性があり、現在も土砂移動を防ぐための法面対策は継続されている（図6、図7）。

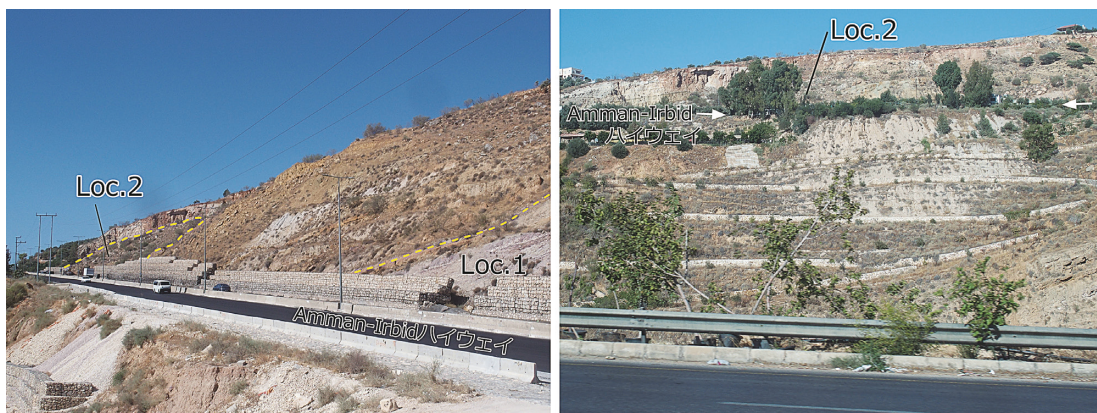
図7 Loc.2における地すべりの状況  
位置は図4に示した。

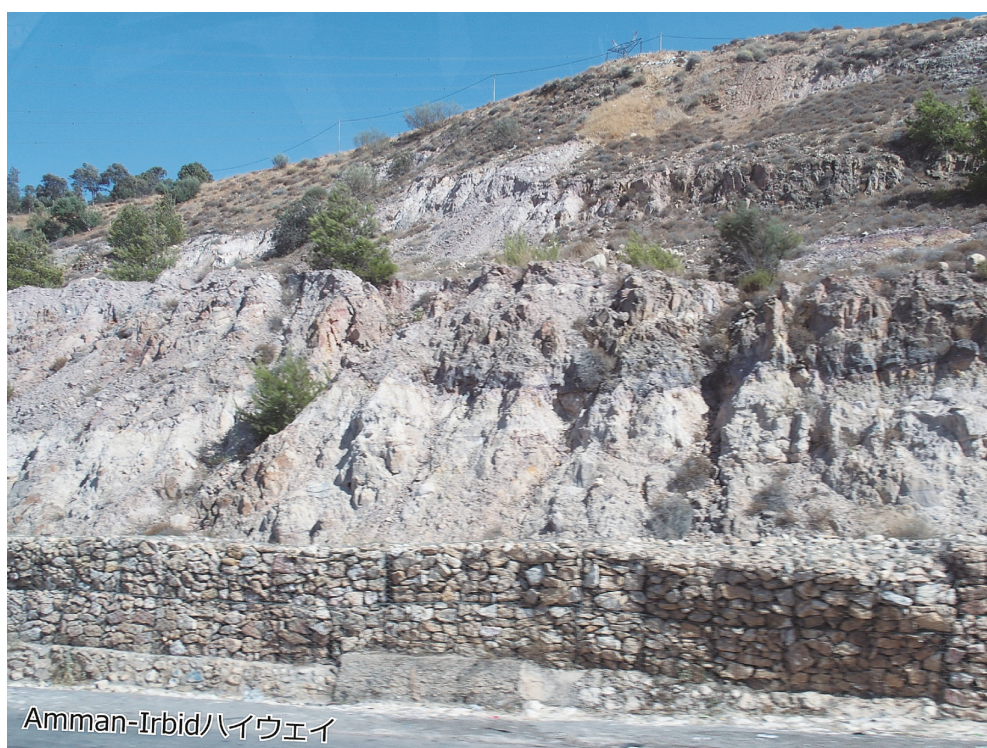
図8 Loc.3における地すべりの状況  
位置は図4に示した。

Loc.3の地すべりは、ヨルダン資源エネルギー庁発行の1/50,000地質図「Suwaylih」（Sawariah

and Barjous, 1993) でも地すべり土塊として分類されている巨大な地すべりの移動体の一部を壊して発生した。Loc.1およびLoc.2と同様に高規格道路の建設にともなう地すべり移動体の一部の掘削が岩盤不安定化の原因のひとつであるこ

とは間違いない。この地すべり移動体は1.5 kmほどの斜面長を有し、クルナブ層とその上位のアジュール層群からなる地層がスランプを起こしている。このため、地すべり移動体をつくる地層は受け盤構造になっているようである（図8）。

道路が建設された地すべり移動体の中腹ではクルナブ層がみられ、その砂岩や石灰質砂岩が崩壊したと考えられる。
