鉄筋挿入工と柱状構造体を組み合わせたバットレス工法の
引抜抵抗に関する検討前田和徳*¹・橋本隆雄*²・岩津雅也*³Study on the pull-out resistance of the buttress construction method
combining soil nails and columnar structuresKazunori Maeda*¹, Takao Hashimoto*² and Masaya Iwatsu*³

Key words: masonry retaining wall, soil nailing, columnar structure, embankment, Pull-out test

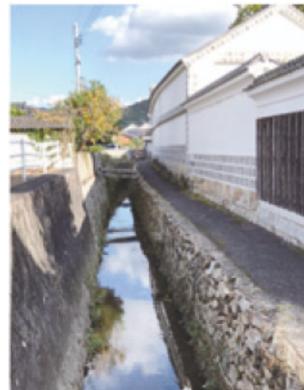
写真-1 民地境界線の制限

鉄筋挿入工は、斜面の比較的浅いすべりに対して移動土塊の滑動を抑止する斜面補強や既設の擁壁補強等¹⁾で広く適用されている。しかし、既設擁壁の補強として鉄筋挿入工を適用する場合は、写真-1に示すように既設の建造物が隣接している場合が多く、地山に挿入する補強材が図-1のように民地境界線を越えるため、設置条件に制限を受けることがある。そこで、筆者らは地山側に挿入する補強材が挿入制限を受ける場合に対して、鉄筋挿入工と柱状構造体を組み合わせ、抑止効果を高めた新たなバットレス工法を考案した。本研究はバットレス工法の性能照査のため石積擁壁の石材背面地山の補強を想定して、造成した盛土で鉄筋挿入工とバットレス工法の抑止効果を比較検証するため、引抜実験を行った。この結果、バットレス工法が非常に高い抑止効果²⁾がある

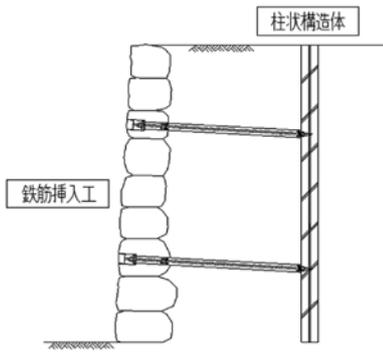
図-2 バットレス工法概要

柱状構造体は、図-2に示すように石積擁壁の天端から地山側へ民地境界線を越えない一定の距離を有した位置から鉛直方向に直径φ100～200mmの孔を空けて形成する。ただし、掘削時には孔壁が崩れる可能性があるため保護管を設置し、石積擁壁側から補強する鉄筋挿入後に孔内に鉄筋を挿入してセメント系グラウト材を充填する。この補強材は図-3に示すように地山挿入側先端

にリング状の部材を有し、柱状構造体に挿入する鉄筋をリング内を通し、柱状構造体と鉄筋挿入工の補強材が結合させる構造である。これにより、擬似的擁壁³⁾が構築され、鉄筋挿入工の補強材長さを短くした石積擁壁の補強が可能となる。

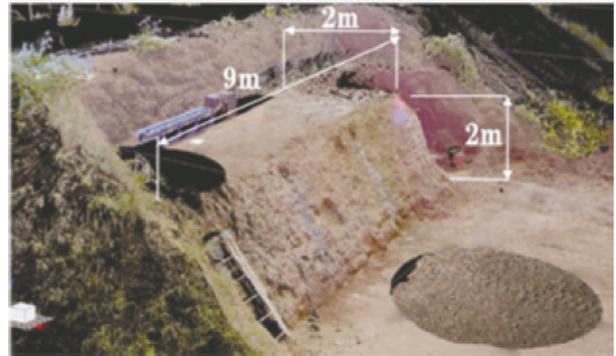
写真-2 実験盛土 (UAVによる撮影)

実験地盤として現地で掘削した火山灰質粘性土を用い、写真-2に示す斜面勾配1:0.6の盛土を造成した。

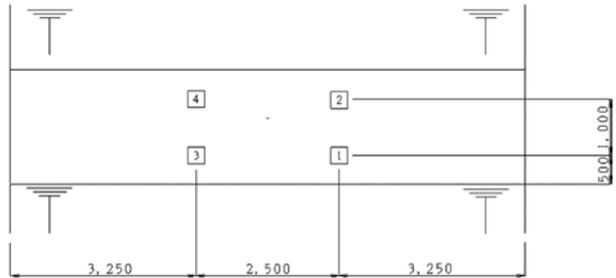
図-6 地盤支持力調査位置 (のり面平坦部)

現地採取試料の土質試験結果を表-1、粒径加積曲線を図-4に示す。盛土後の乱さない試料での三軸圧縮試験の結果は、図-5に示すように内部摩擦角 $\phi = 15.6^\circ$ 、粘着力 $C = 35.3\text{kN/m}^2$ である。地盤支持力は図-6のり面平坦部(1から4の位置)において、簡易動的貫入試験を実施し、結果は図-7に示すように換算N値2.8程度である。

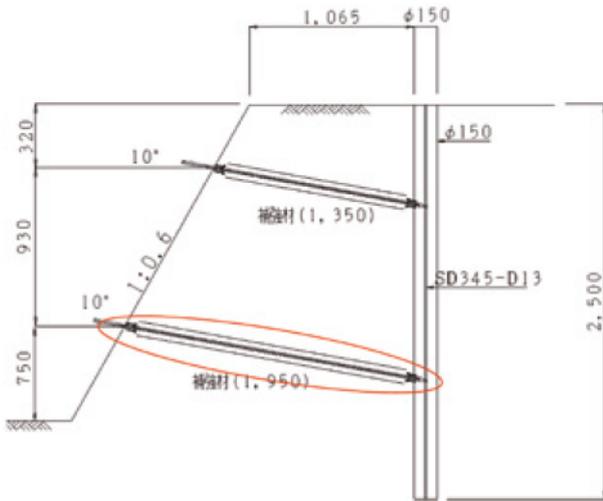
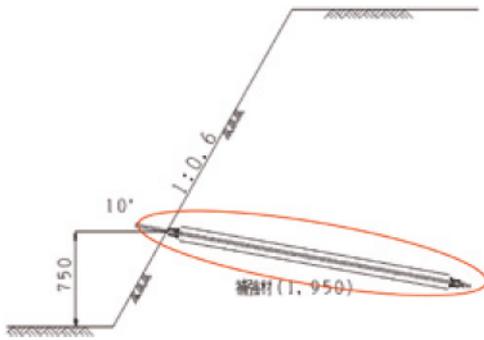
図-8 引抜実験

所定期間養生後、極限引抜実験を実施した。引抜実験の比較対象として、図-8のバットレス工法の下部鉄筋挿入工と同位置に施工した従来型の鉄筋挿入工とした。

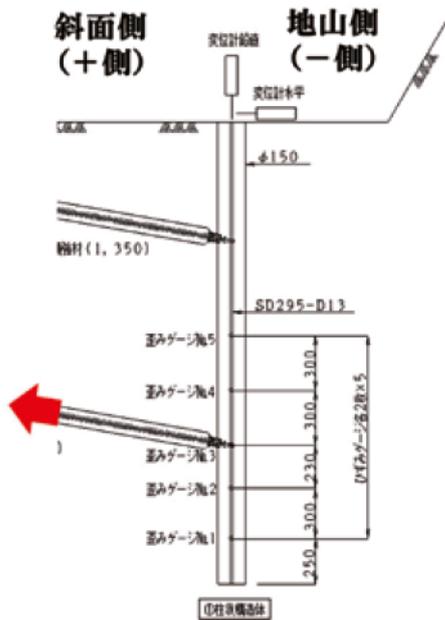
図-9 歪みゲージ位置

柱状構造体側鉄筋にはあらかじめ図-9に示すように鉄筋挿入工と結合する周辺部に歪みゲージを取り付け、荷重段階ごとの歪みを測定した。引抜実験は写真-3、図-10に示すように、斜面側地表面の引抜による影響範囲を考慮し、鉄筋挿入工中心から半径1m程度離れた位置に反力体を設置し、センターホールジャッキにより荷重した。荷重保持時間は5分とし、5kNごと荷重が安定す

結合部において、曲げひずみが顕著に発生し始め、ひずみゲージを取り付けた部位によっては計測不能となった。これは、柱状構造体の鉄筋の変形にともない、ひずみゲージが破断したものと考えられる。バットレス工法写真-4 掘削状況（接合部拡大）の鉄筋挿入工と柱状構造体との結合部の歪みゲージNo.3は地山斜面側の曲げ歪み（+側）が発生し、逆にひずみゲージNo.4は地山奥側（-側）が大きく曲げ歪みが発生していた。一方、歪みゲージNo.5は大きな歪みが発生していないことから、バットレス工法の鉄筋挿入工作用する荷重が影響する範囲は、柱状構造体結合部から片側600mm以内で受動抵抗が発現しているものと考えられる。

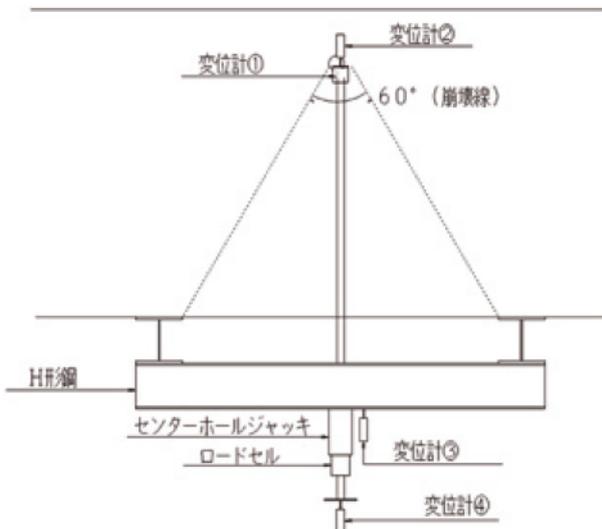
図-10 変位計取付位置 (平面図)

変位計は図-10に示すように鉄筋挿入工の補強材頭部と反力体、またバットレス工法に関しては図-11に示すように柱状構造体頭部の水平側と鉛直側に設置して測定した。

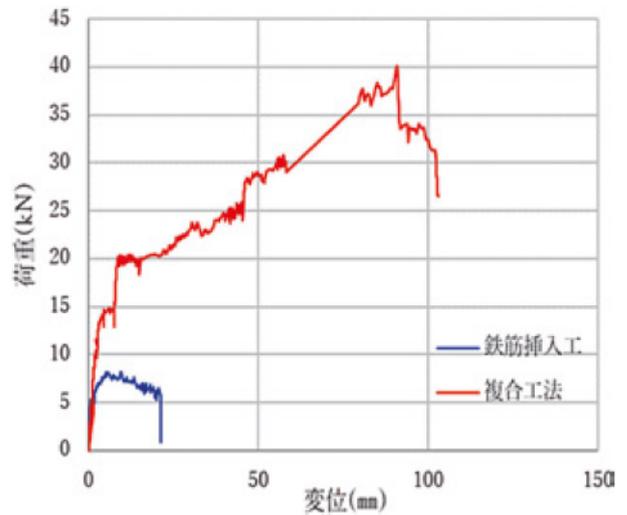
図-12 荷重-変位曲線

バットレス工法と鉄筋挿入工との荷重-変位曲線を図-12に示す。最大荷重はバットレス工法 $P_{max}=40.1kN$ 、鉄筋挿入工 $P_{max}=8.1kN$ となり、バットレス工法が5倍程度の引抜抵抗があることがわかった。なお、20kN付近で勾配が変化したのは、鉄筋挿入工の地山境界

面における摩擦切れが生じ、柱状構造体の抵抗領域に入ったものと考えられる。荷重段階ごとに柱状構造体に埋設した鉄筋に作用した曲げひずみを図-13に示す。

- 鉄筋挿入工と柱状構造体によるパットレス工法の効果について、本実験により以下のことが明らかとなった。
- ①パットレス工法は従来工法である鉄筋挿入工と比較して、最大荷重において約5倍の抵抗力が期待できる。
 - ②パットレス工法は荷重20.0kN付近で柱状構造体結合部の鉄筋に明確なひずみが発生し始める。
 - ③パットレス工法の鉄筋挿入工に作用する荷重が柱状構造体に影響する範囲は、鉄筋挿入工結合部から600mm以内である。
 - ④柱状構造体天端の変位は水平・鉛直とも0.3mm程度で非常に小さい値であった。
 - ⑤柱状構造体の保護管も変形しながら抵抗していたためグラウトの拘束効果が期待できる。

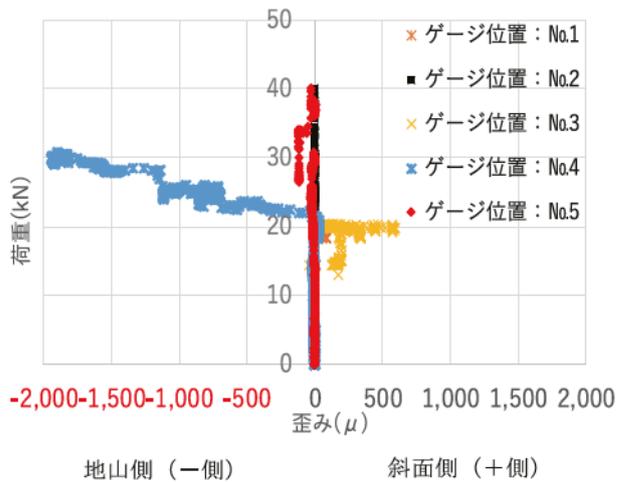
図-13 荷重-曲げ歪み

荷重20kN付近で鉄筋挿入工の補強材と柱状構造体の

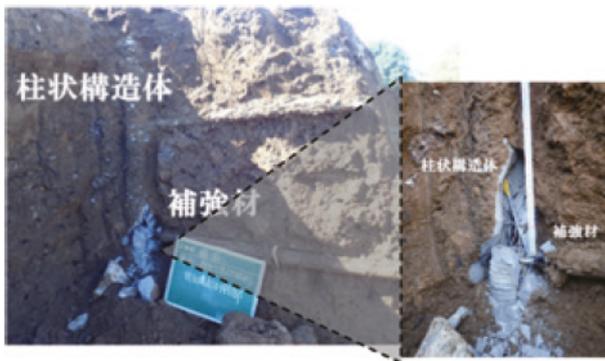
写真-4 掘削状況（接合部拡大）

実験後地山を掘削して補強材と柱状構造体の結合部の状況を調べた。掘削した状況を写真-4に示す。バットレス工法の補強材が斜面側に引き抜け、柱状構造体のグラウトが圧壊していた。また、鉄筋も斜面側へ大きく曲げられ、保護管の鋼製ワインディングパイプも引き裂かれている状況が確認できた。柱状構造体のグラウトを拘束している鋼製ワインディングパイプも鉄筋同様、変形しながら引抜抵抗力に寄与していたものと考えられる。

引抜実験後盛土を掘削して状況を確認したところ、バットレス工法の柱状構造体と鉄筋挿入工との結合部において保護管が引き裂かれるように抵抗していたため、補強材の引き抜き抵抗力は保護管の強度にも依存していると考えられる。保護管の種類を変え、鉄筋挿入工との結合部の強度を検証するため結合部の曲げ試験を実施した。保護管は表-3のように5種類検討した。

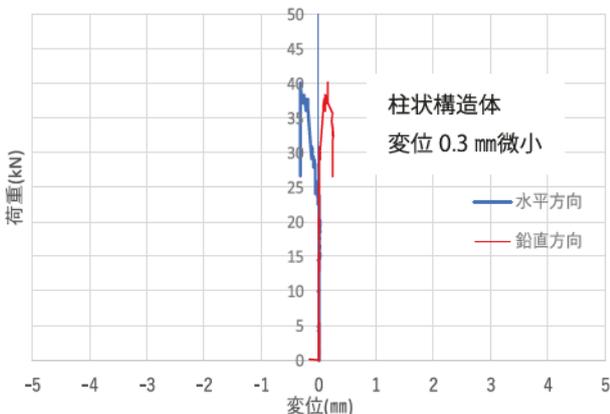
図-14 荷重-変位（柱状構造体）

柱状構造体地山側頭部に関しては、図-14に示すように荷重25kN付近から水平・鉛直とも変位が発生始め、最大荷重時ではそれぞれ0.3mm度と非常に小さな値であった。

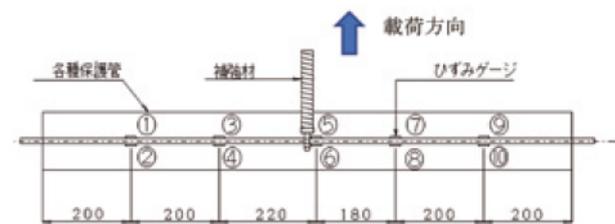
図-15 ひずみゲージ取付位置

保護管中央部に鉄筋挿入工の補強材が挿入できるようにあらかじめ孔を開ける。補強材挿入後、柱状構造体の鉄筋（D13-SD295）を、補強材先端のリング部材内に通して固定する。グラウト注入時に補強材と柱状構造体との隙間からグラウトが漏れる可能性があるためコーキングする。保護管内部にグラウト（セメントミルク W/C50%）を注入して養生する。鉄筋には図-15に示すようにひずみゲージを取り付ける。

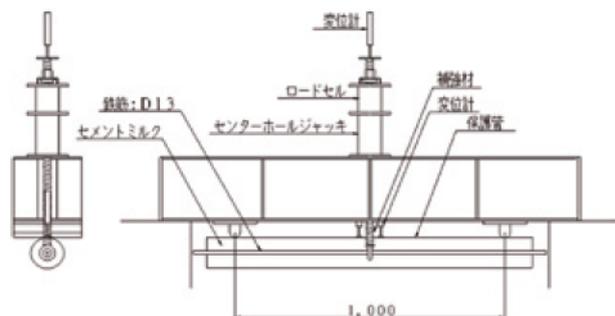
図-16 試験概要

グラウト養生後、図-16のように引張試験治具に装着して載荷を行う。実験の載荷は単サイクル載荷とし終局

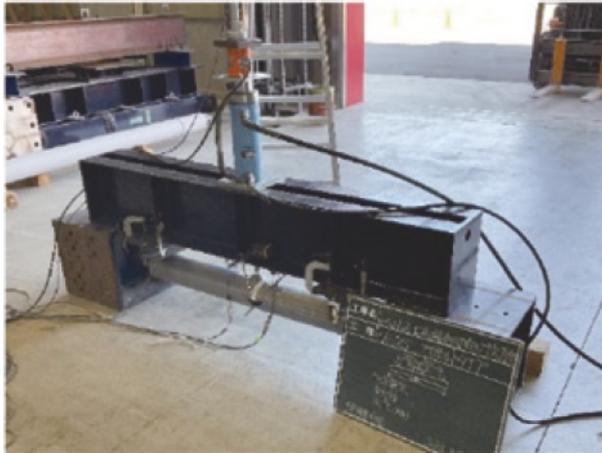
写真-5 試験状況

状態まで荷重する。変位計は中央2ヶ所と補強材頭部に1カ所取り付け。試験状況を写真-5に示す。

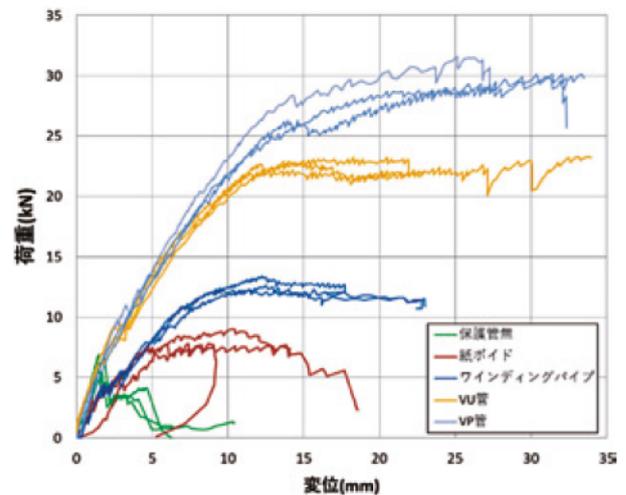
図-17 荷重-変位（中央平均）曲線

表-4に保護管種別による最大荷重、図-17に荷重-変位（結合部近辺平均）曲線を示す。表-4の結果より、最大荷重はVP管（塩ビ管）>VU管（塩ビ管）>鋼製ワインディングパイプ>紙製ボイド管>保護管無しとなった。

また、引抜実験で使用した鋼製ワインディングパイプと終局荷重が一番高いVP管とは比較するとVP管（平均終局荷重：30.5kN）／鋼製ワインディングパイプ（平均終局荷重：12.7kN）=2.4倍の差があることがわかった。荷重-変位曲線の傾きは保護管無しと2種類の塩ビ管は同じ傾向であったが、紙製ボイド管と鋼製ワインディングパイプは傾きが緩やかであることがわかった。次に、荷重によって柱状構造体内の鉄筋（サイズD13）に発生した曲げひずみを図-18～32に示す。曲げひずみに関しては各種別比較できるようにレンジは1000 μ とした。図-18～32のプラス側曲げひずみは荷重方向側、マイナス側曲げひずみは荷重方向と逆側の曲げひずみが卓越したものである。

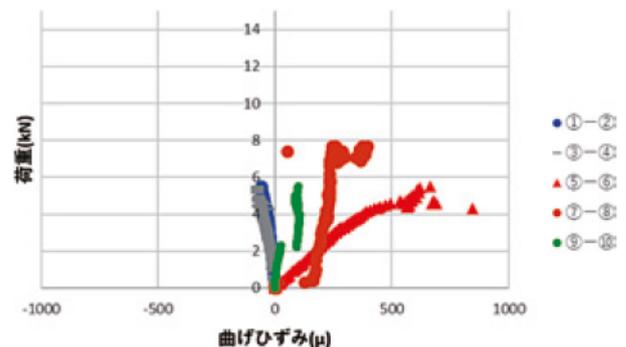
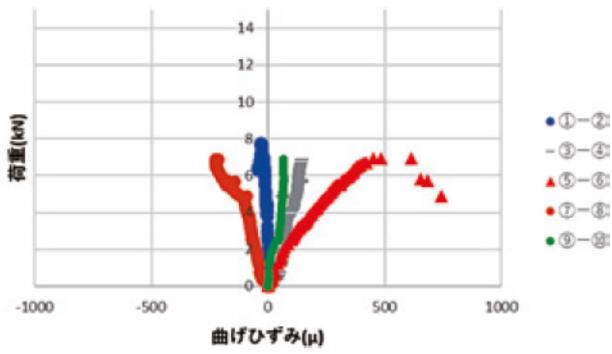
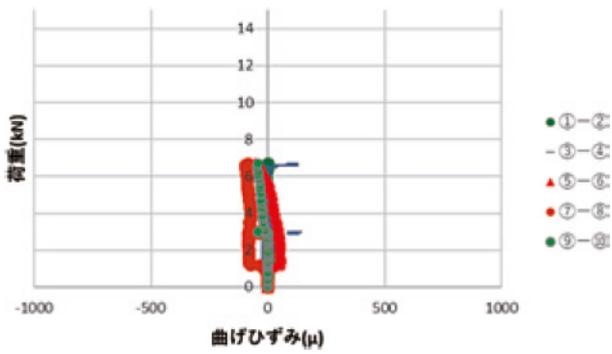
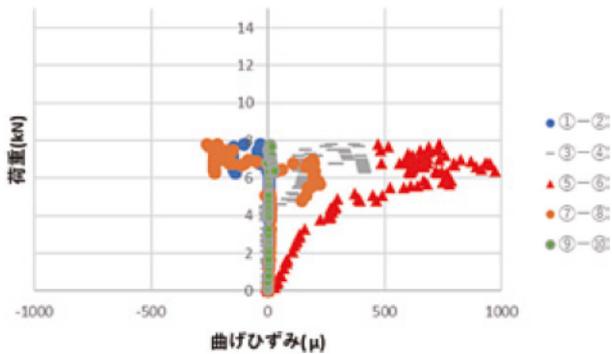
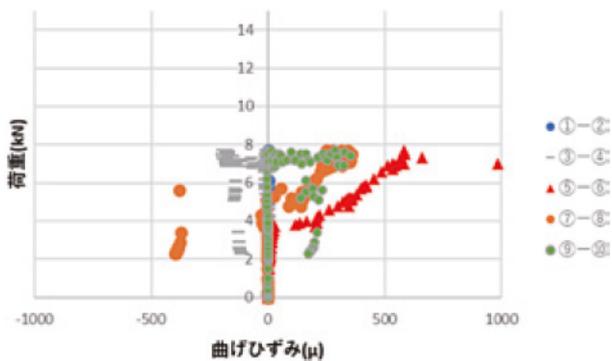
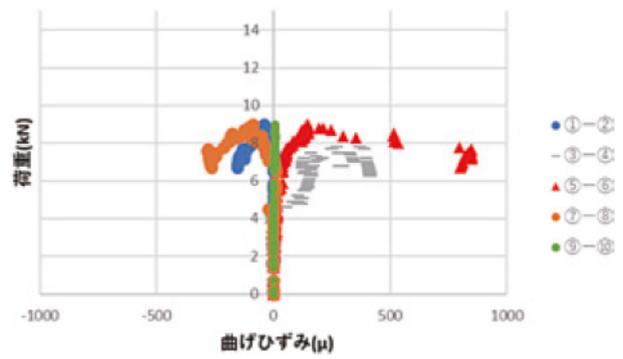
ひずみゲージを取り付けた位置関係からみると、No.1～3はバラツキが多く、曲げひずみもプラス側（荷重方向）に発生したり、マイナス側（荷重方向と逆）に発生したりしている。

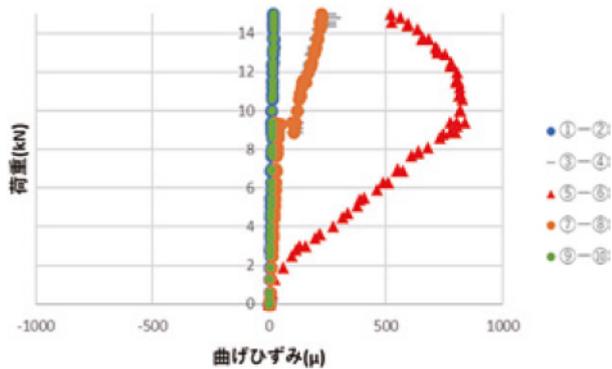
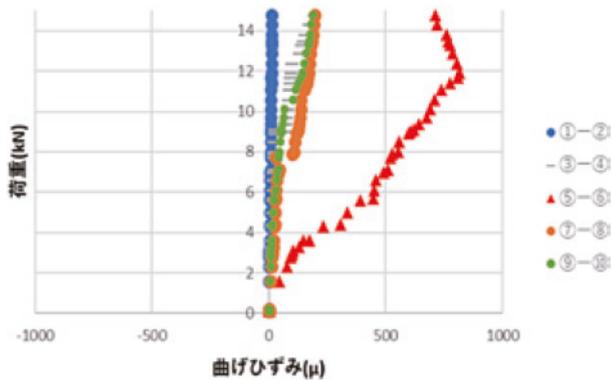
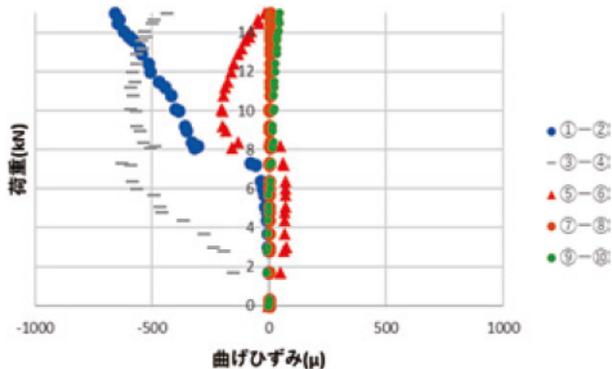
一方、塩ビ管各種を比較するとNo.4は肉厚が薄いため上記同様に曲げひずみがプラス側、マイナス側と発生し、曲げひずみが安定していない。曲げひずみがプラス側とマイナス側と発生していたため、内部の鉄筋が荷重方向や荷重方向と逆側へ曲がり、全体的にうねりが発生している状況であることが確認できた。

塩ビ管同士比較しても肉厚の影響により、鉄筋の曲げひずみに違いがみられたため、肉厚の影響があることがわかった。これにより、保護管による曲げひずみを凸型にして、引抜抵抗力（最大荷重）を上げるためにはVP管以上の曲げ剛性が必要であることがわかった。

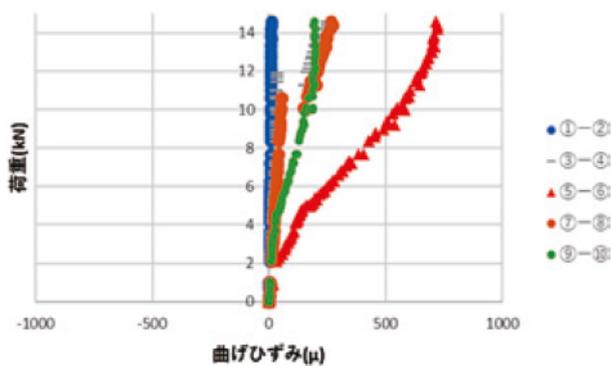
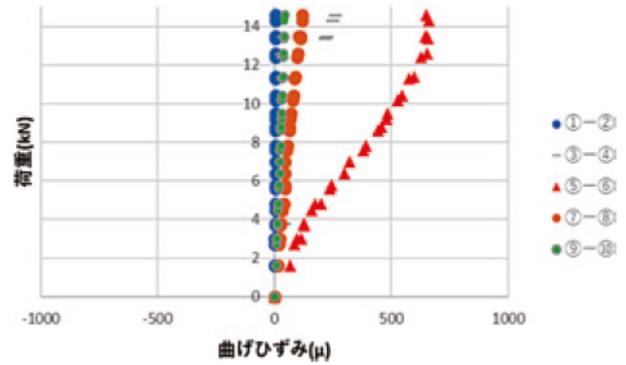
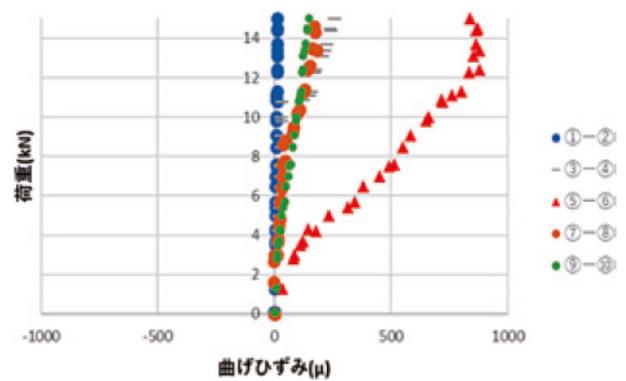
No.5は曲げひずみがプラス側に発生していたため荷重方向側へ凸型に安定して湾曲している状況であることがわかった。本試験での各種保護管の比較では肉厚が厚く剛性が高い方が曲げひずみは同一方向に発生し、凸型に曲がることが確認できた。

- 2) VP管の鉄筋に発生した曲げひずみはプラス側となり、載荷方向に凸型に湾曲していたことが確認できた。その他の保護管は鉄筋の曲げひずみがプラス側、マイナス側ともに発生していた。
