## 熊本城内の石垣を対象とした2次元地震応答解析（その3）

## 2D seismic response analysis of Ishigaki in Kumamoto Castle (3)

**Abstract:** In this study, in order to estimate a three-dimensional geological model, a three-dimensional spatial model of the stratum was created from boring data and a geological profile using the Kriging method, which is one of the methods of geostatistics. A cross section including the target stone wall was cut out from the three-dimensional geological model, the geological composition of the ground behind the stone wall and the foundation ground was grasped, and dynamic analysis was performed by FEM. Since the purpose is not to express the phenomenon of the collapse behavior itself, but to use it in the seismic intensity method used for design in the future, the response acceleration calculated at the stone wall are calculated using FEM, which is a continuum analysis. Focusing on it, we analyzed the relationship with damage. As a result, it became possible to explain by understanding the relationship between the geological composition and the interaction between stone wall, and from the result of the maximum acceleration at the stone wall, the numerical analysis and the damage

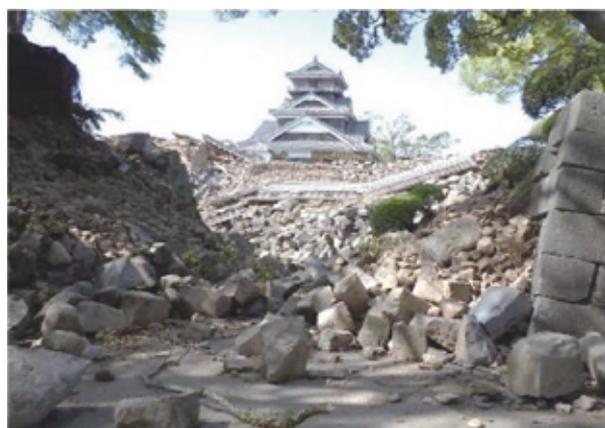
図-1 頼当御門周辺の石垣崩壊

2016年4月14日と4月16日に発生した熊本地震で、住宅地などに多くの被害もたらした<sup>1)</sup>。熊本市のシンボリック的存在である熊本城の大きな被害を受けた天守閣をはじめ、図-1に示すように天守閣や本丸跡地を取り囲む石垣、塀、門、櫓など様々な文化的財産である建造物においても大きな被害となった。このような建造物が崩壊、一部損壊、孕みが発生した原因は、建造物の揺れの大きさだけでなく、地表面や建造物における応答加速度と、建造物の基礎となる地盤の地層構成に原因があることに着目し、その中でも石垣の被害形態と地盤との相互作用によるメカニズムの解明を目的とした。

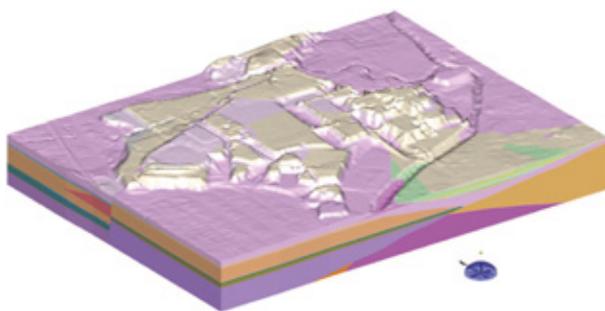
図-2 3次元全体俯瞰図

熊本城のような構造物は、堀、塀、石垣、盛土、櫓、天守閣など様々な構造から成り立っており、平面的に見ても規則的な構造ではなく、3次的に複雑な構造となっている。そのため、地盤内の地層分布も地山、盛土、掘削などにより複雑になっている。ボーリングデータから3次元的地層分布を把握することで地盤と構造物の相互関係を明らかにすることができる。そこで既往の研究において3次的に地層分布の推定を行っており、本研究においてもこの3次元モデルを用いて対象となる箇所を切断し2次元解析用のモデルを作成した。3次元地質モデルの俯瞰図を図-2に示す。

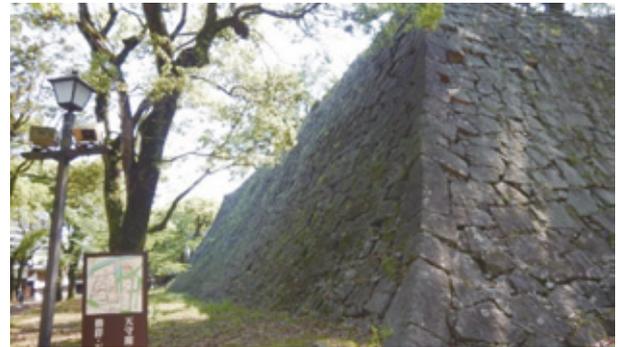
図-3 B3（本丸御殿南西側石垣）の様子

はらみの様子は写真からではわかりにくいので、B3（本丸御殿南西側石垣）、FK9（長局櫓）、A1（長局櫓）の様子を順に図-3～図-5に示す。これらは図-6の赤丸で記した位置にあり、図-6の凡例で示しているように非石垣は、石垣の下方は地山に支えられているが、石垣上部背面の盛土が厚く堆積している構造である。ゆえに盛土が増幅して石垣上部が大きく揺れやすいと推察する。

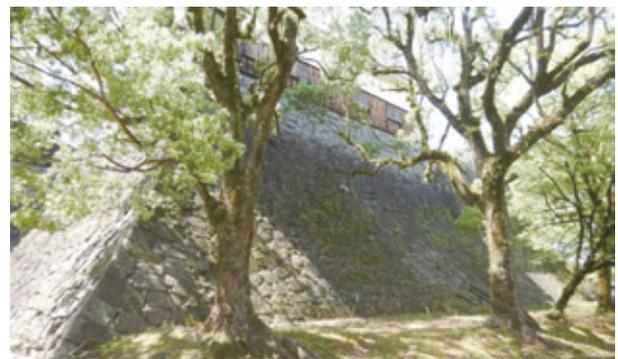
図-4 FK9（長局櫓）の様子

なお、FK9とA1は長局櫓の近い位置関係にあり、同じような挙動が起きたと考えられる。

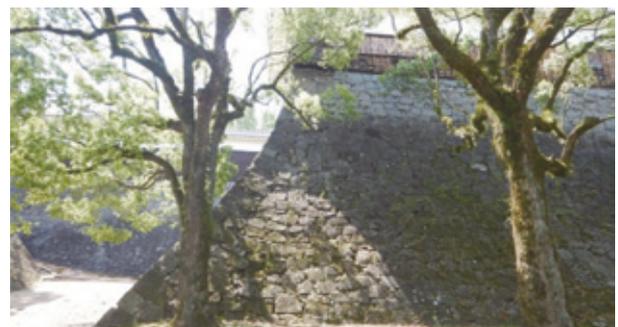
図-5 A1（長局櫓）の様子

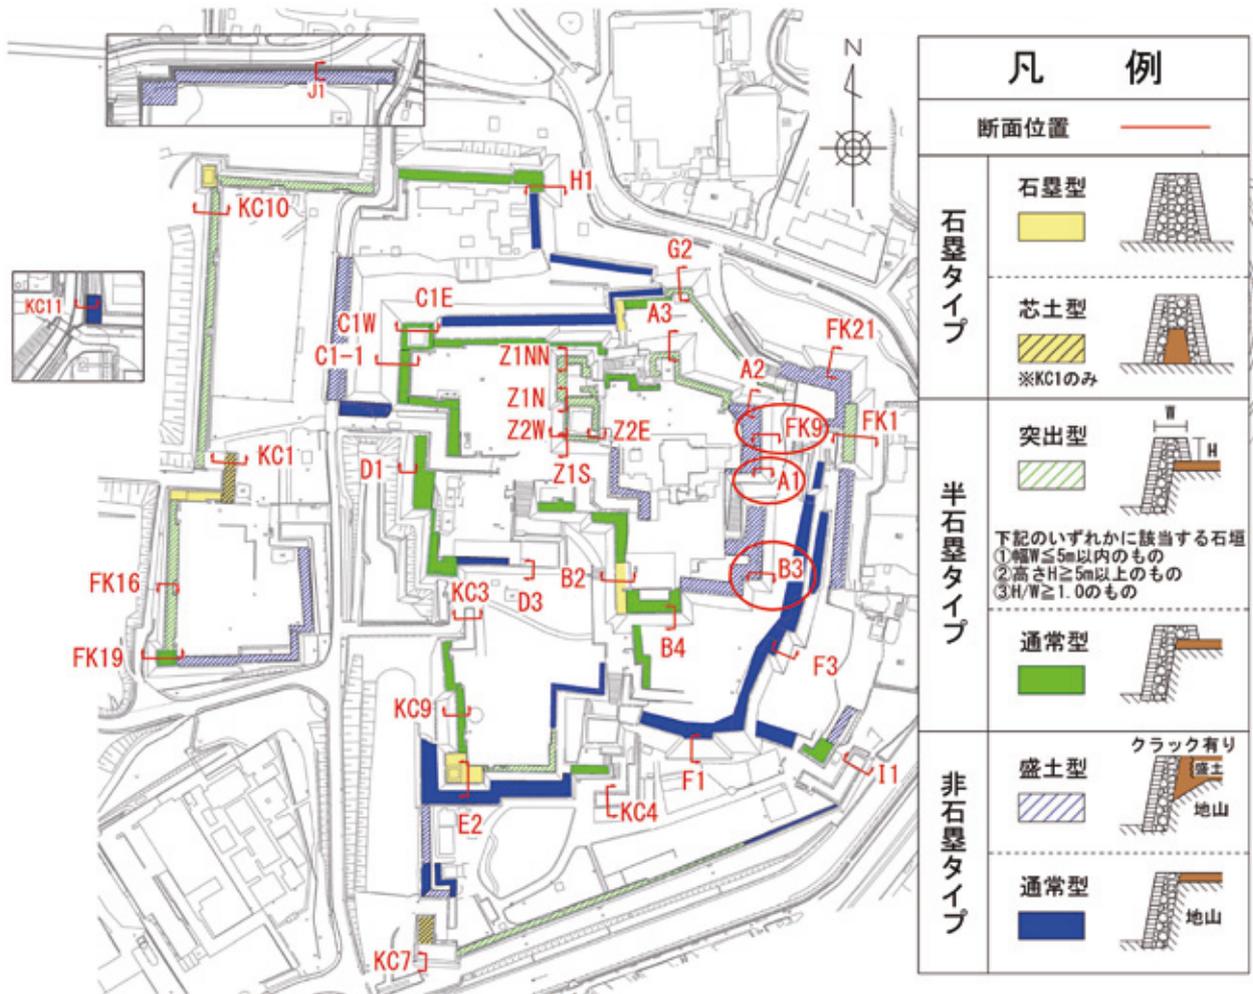
図-6 石垣タイプ及び検討断面位置図

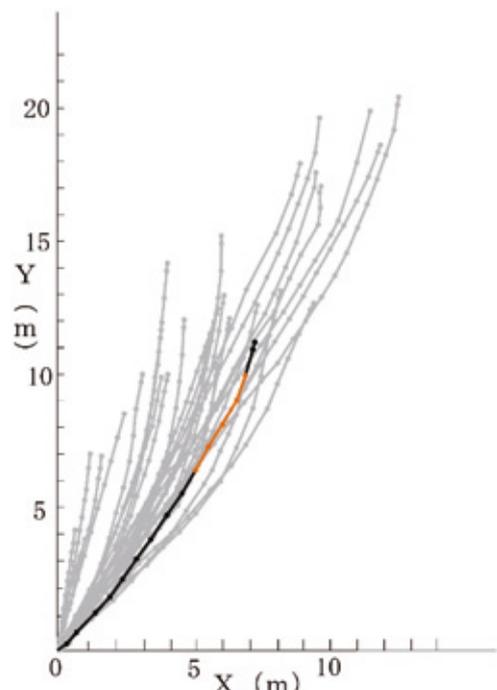
図-7 B3（本丸御殿南西側石垣）の形状

B3（本丸御殿南西側石垣）の形状は、高さ11.5m、勾配58.1度で図-7に示す。FK9（長局櫓）の形状は、高さ12.5m、勾配65.1度で図-8に示す。A1（長局櫓）の形状の形状は、高さ12.5m、勾配65.1度で図-9に示す。各図とも着色されたプロットが該当箇所勾配を示す。なお、黄色線でプロットした範囲がはらみの位置を示す。

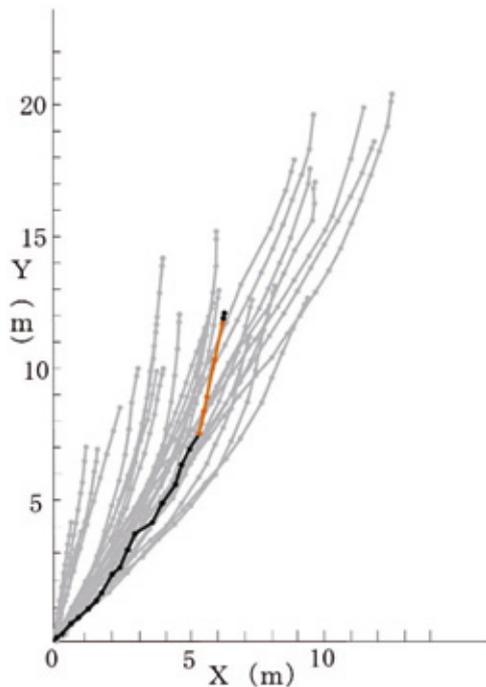
図-8 FK9 (長局槽) の形状

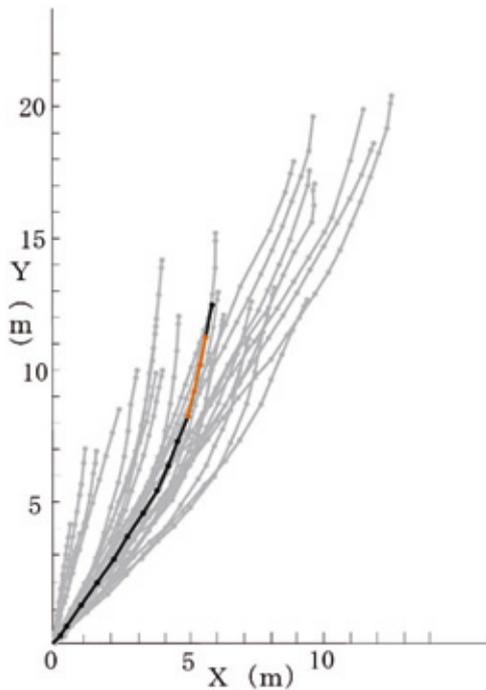
図-9 A1 (長局槽) の形状

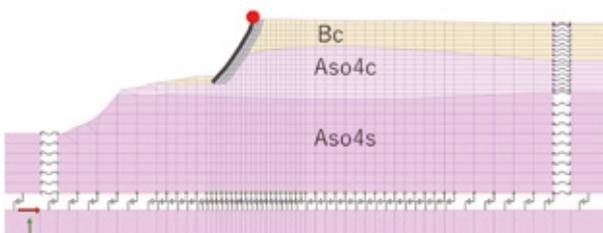
図-10 B3 (本丸御殿南西側石垣) の解析メッシュ図

B3（本丸御殿南西側石垣）、FK9（長局櫓）、A1（長局櫓）の解析メッシュ図を図-10～図-12に示す。

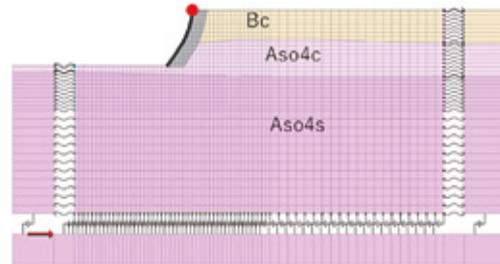
図-12 A1 (長局槽) の解析メッシュ図

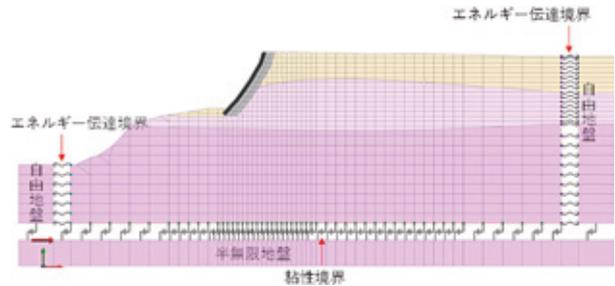
図-13 境界条件図

境界条件は、図-13に示すように側方境界にはエネルギー伝達境界を用いた。解析対象領域内で反射され逸散する波動のエネルギーはこの境界条件で吸収する特性があるため、自由地盤からの反射の影響は受けることが無い。底面境界には粘性境界を設定し下方を半無限地盤としている。入力地震動は底面より入力する。

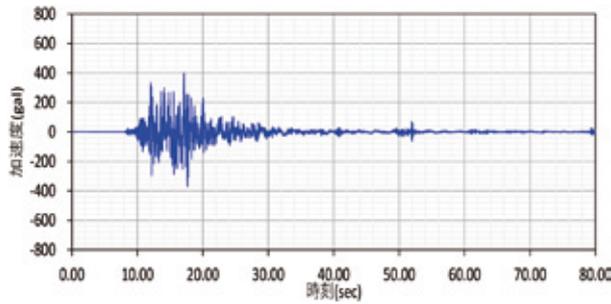
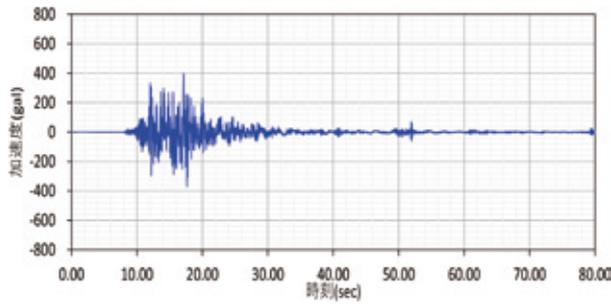
(a) EW方向

(b) NS方向

図-14 入力地震動

入力地震動は、熊本市中央区の消防署で観測された観測波を基盤に引戻した後、図-14に示すように平面的に断面方向が東西、南北方向にそれぞれEW方向とNS方向の地震動を解析用の入力波とした。

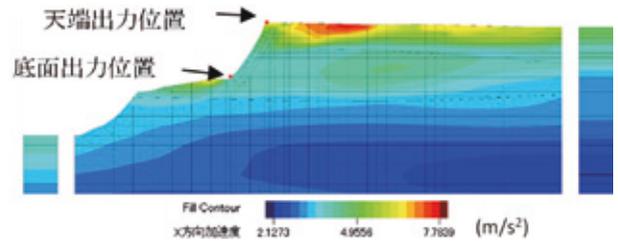
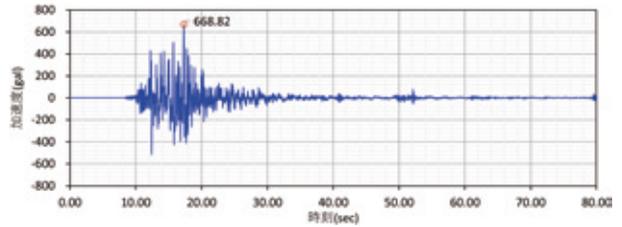
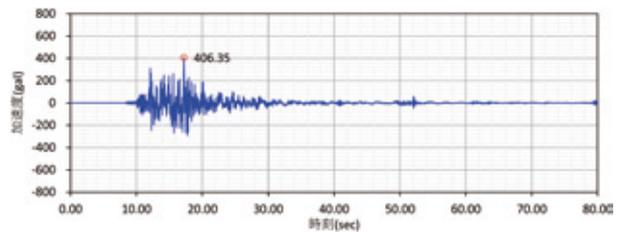
(a) 最大応答加速度分布結果

(b) 石垣天端の時刻歴応答加速度結果

(c) 石垣底面の時刻歴応答加速度結果

図-15 B3（本丸御殿南西側石垣）の応答加速度結果

B3(本丸御殿南西側石垣)の応答加速度結果を図-15に示す。(a)最大応答加速度分布結果をみると盛土である地表面付近で最大応答加速度は大きくなっていることがわかる。着目点として(a)に示す石垣天端位置と石垣底面位置の時刻歴応答加速度結果を(b),(c)に示している。底面の最大応答加速度は406.4gal、天端では668.8galとやや増幅している。同様に、FK9(長局槽)

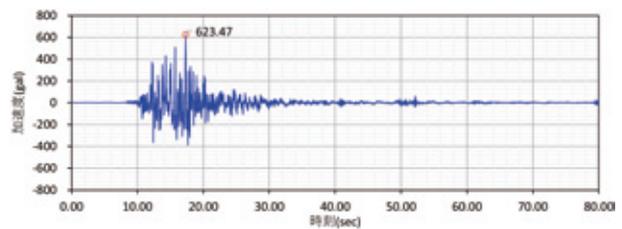
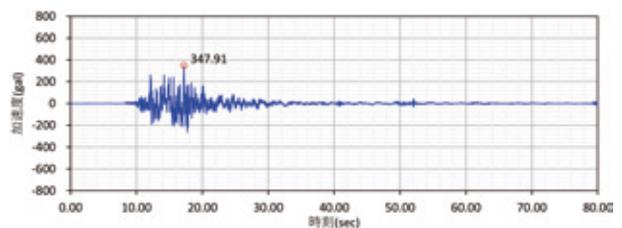
(b) 石垣天端の時刻歴応答加速度結果

(c) 石垣底面の時刻歴応答加速度結果

図-16 FK9（長局槽）の応答加速度結果

およびA1（長局槽）の応答加速度結果をそれぞれ図-16および図-17に示す。FK9（長局槽）も（a）最大応答加速度分布結果をみると盛土である地表面付近で最大応答加速度は大きくなっている。石垣天端位置と石垣底面位置の時刻歴応答加速度結果を（b）、（c）に示しているように、底面の最大応答加速度は347.9galであるが、天端では623.5galと増幅している。A1（長局槽）においても（a）最大応答加速度分布結果をみると盛土部分で最大応答加速度は大きくなっている。石垣天端位置と石垣底面位置の時刻歴応答加速度結果を（b）、（c）に示しているように、底面の最大応答加速度は371.5galであるが、天端では685.6galと増幅している。表-3に最大応答加速度の結果一覧を示す。これらの結果は同じ傾向であることを示した。

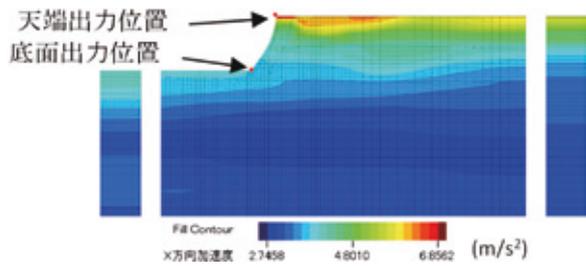
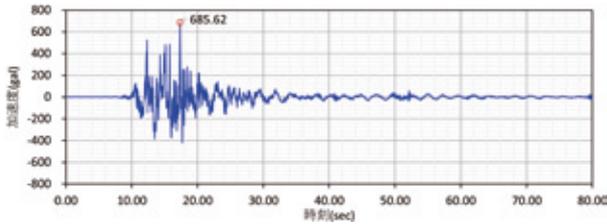
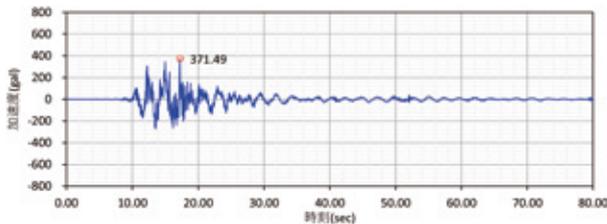
(a) 最大応答加速度分布結果

(b) 石垣天端の時刻歴応答加速度結果

(c) 石垣底面の時刻歴応答加速度結果

図-17 A1(長局櫓)の応答加速度結果
