北海道胆振東部地震におけるレジェンドパイプ工法を用いた
液状化・地すべり対策の事例分析橋本 隆雄*¹・橋ヶ谷 直之*²Case Analysis of Liquefaction and Landslide Countermeasures
Using the Legend Pipe Construction Method in
the Hokkaido Eastern Iburi EarthquakeTakao Hashimoto*¹ and Naoyuki Hashigaya*²

Abstract: The Legend Pipe construction method was adopted as a new technology issue for improving productivity at construction sites using new construction methods in the 2018 construction technology research and development system of the Ministry of Land, Infrastructure, Transport and Tourism. This was researched and developed using the subsidy of “Technological development for effective liquefaction and landslide countermeasures using underground water drainage works”. In this construction method, small pipes with an outer diameter of 310mm are installed by the jacking method in places where the groundwater level is high, effectively lowering the groundwater and suppressing landslides and liquefaction. In this paper, a case study of liquefaction and landslide countermeasures using the legend pipe construction method during the Hokkaido Eastern Iburi Earthquake, and identification is analyzed.

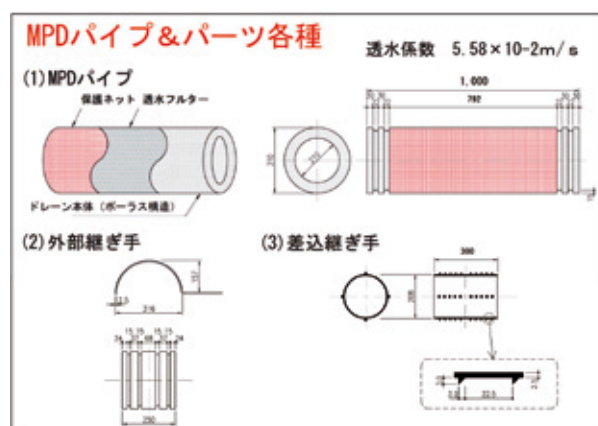
写真-1 MPDパイプ

技術を活用し、集水性
能・強度・メンテナンス
性能に優れた集排水管
(MPDパイプ) 写真-1、
図-1を組み合わせ、経
済的で効果的な地下水位
低下工法『レジェンドパ
イプ工法』が開発され

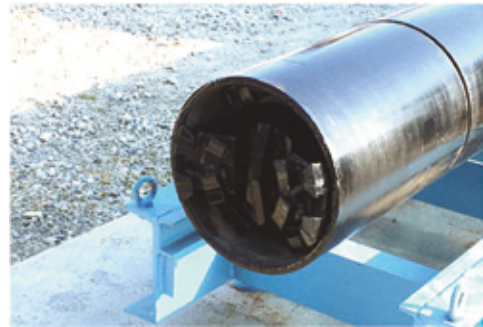
写真-3 掘進機格納状況

後、到達立坑から掘進機を回収する必要がある。本工法は掘進機にリターン機能を持たせ、到達立坑で掘進機を回収することなく、掘進機を発進立坑側に引き戻し回収することが可能である。これにより到達側が狭小な道路で立坑が築造出来ない場合や集水井からの地下水排除工（横ボーリング）の施工が可能となった。リターン型掘進機は目的の位置に到達すると、前面のカッターが写真-3のように内側に格納し、同時に鋼管内側の上部からシャッターが写真-4のように降りてくる。鋼管前面が閉塞され、土砂や地下水の流入が起きないことで掘進機は推進管内を後進し発進立坑側で回収することが出来る。

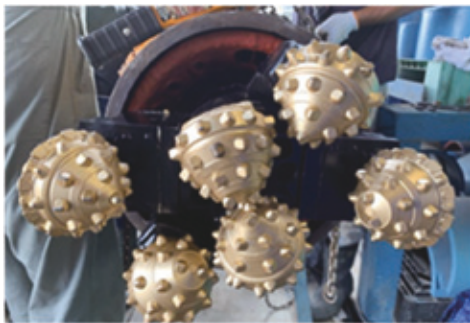
写真-2 礫・玉石対応ビット

レジェンドパイプ工法は推進方式において泥水式を採用し、地下水位の高い地盤に対応可能である。また様々な土質に対応するため写真-2の礫破碎ビットを新たに開発した。これにより、道路下及び地すべり地盤において切土・盛土に関わらず推進施工が可能となった。

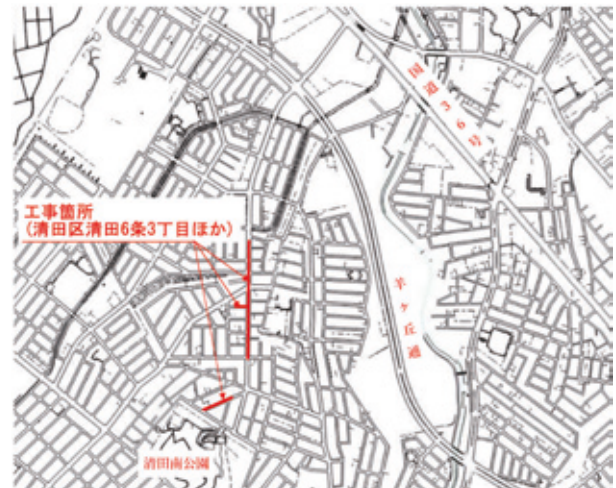
図-6 現場位置図

北海道胆振東部地震により札幌市内では広範囲に渡り液状化現象が発生した。図-6の札幌市清田区清田中央地区はもともと沢地形の谷埋め盛土からなる地形で、地下水位が高く、緩い盛土地盤が多くを占め、2～5°程度の傾斜地に宅地を開発した地域である。図-7縦断図より主な土質は盛土、沖積有機質土、火山灰質砂質土、地

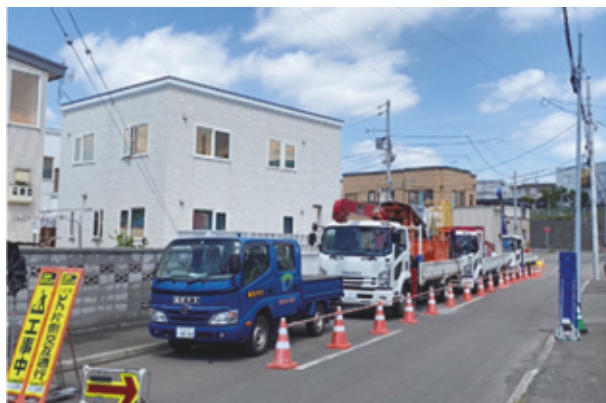
写真-7 現場状況（車上プラント）

- ① 対策としてコンクリート殻が出現した場合、コアボーリングにて地上より撤去もしくは到達側から鋼製さや管ボーリング方式にて殻の取壊し、回収、撤去を行った。
- ② 立坑は自走型のケーシング立坑機、覆工板は円形型を採用し、施工時間の短縮、道路の早期解放を図った。またプラント設備は写真-7のように作業終了後に移動可能な車上式（トラック荷台にプラント設置）を採用した。

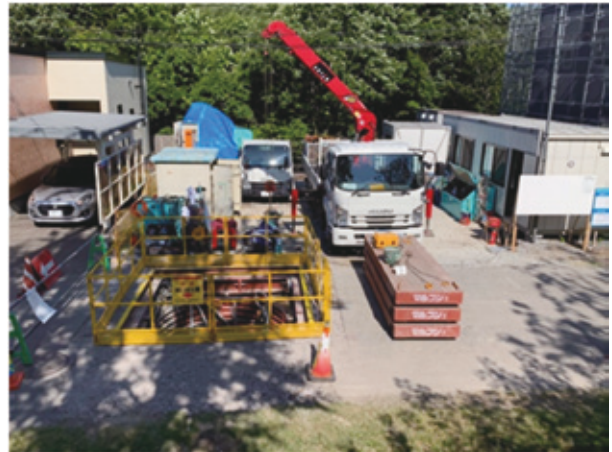
写真-9 現場状況

北広島市大曲地区では、震度5弱を観測し大曲川に面した28戸の宅地が大被害を生じた。台風21号の豪雨により集水地形であった谷沿いの住宅地の地下水位が上昇し、地盤を緩めた可能性が高い。工事は2つの工区に分けて発注され1工区はL=45.75m, 1スパンと試験施工を兼ねた発注であった。写真-9、写真-10は1工区の発進立坑でφ2500mmのライナープレート、到達は立坑兼

用型2号人孔、土質はN値10～20前後の軽石混り火山灰土が主体、土被りは約4mであった。

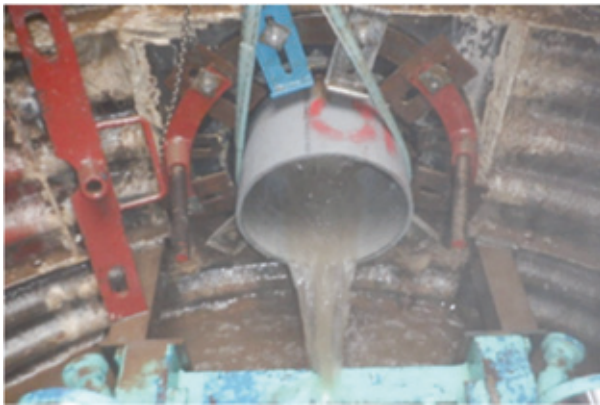
写真-11 施工完了（排水状況）

途中精度の維持は困難を極めたが到達時の精度は左5mm, 上18mmと規格値(±50mm)内におさめることが出来た。工程は問題もなく順調に推移し、鋼管引抜き後は写真-11のように勢いよく立坑坑口部から地下水位が流れ出た。1工区、2工区は連続施工とし、令和2年6月から施工が開始され令和2年11月に無事完了した。北海道で初の地下水位低下工法による液状化対策工事ということで施工期間中、現場には多くの自治体が見学に

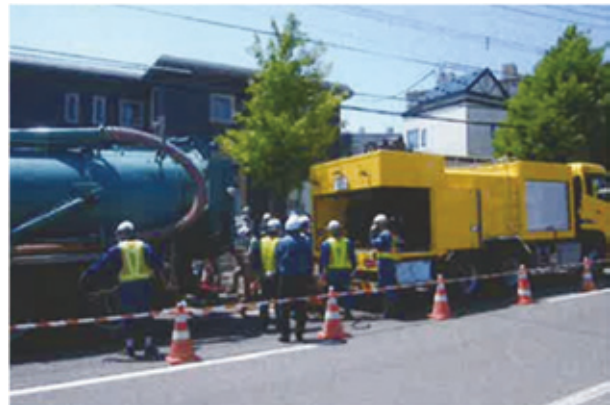
写真-12 洗浄状況（美しが丘地区）

札幌市では令和2年度より清田区美しが丘をはじめ約4kmに渡り、レジェンドパイプ工法による集排水管の敷設工事が行われた。そこで敷設箇所の計画的な調査、清掃方法を確認するために図-11、写真-12において管洗浄の試験施工が実施された。作業内容は以下の通りである。
