## 救急車両の振動に関する研究

### A study of vibrations in ambulances

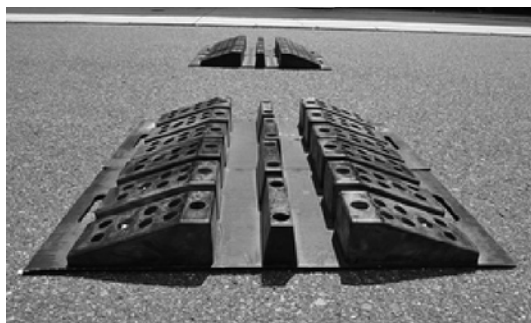
図1 ホースブリッジ

横並びに連結させたものを1組として、左右平行に車両トレッド間隔で2組を設置し(図1)、傷病者役の男性(75kg)をメインストレッチャーに載せ10km/時で5回ずつ走行、ホースブリッジを乗り越える際の振動を加速度センサー(図2)で測定した。

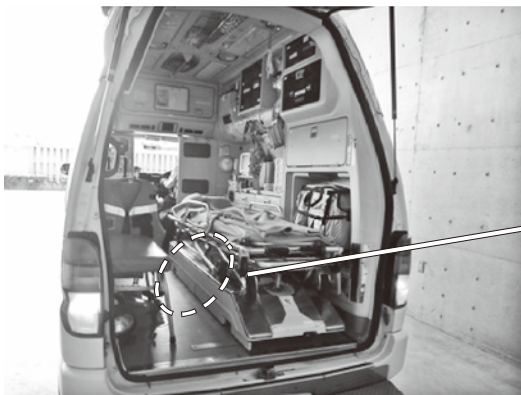
図3 測定器設置位置

加速度計は防振架台上面（以下「架台」）前後左右方向共に架台の中央部および車両床面（以下「床面」）に配置し、前後方向は架台測定位置と同位置とし左右方向は架台から20cmとした（図3）。

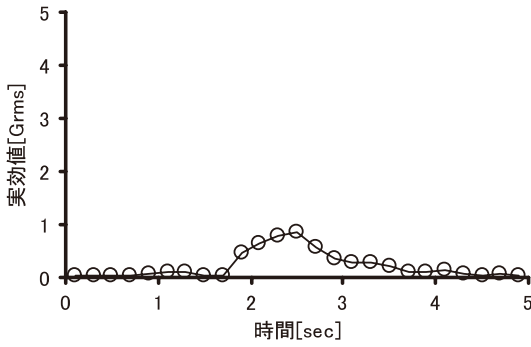
車両A 車両床面

ホースブリッジの通過時の傷病者を載せた条件下では、いずれも架台上の振動は床面の振動のピーク位置に重なるようにして大きな振動が発生していたことが確認された。

図5 ホースブリッジの通過時の振動実効値 (0.2秒単位) ※5回目の測定結果

本実験の計測条件において、床面と架台上の比較では、架台上の振動が床面よりも大きくなっていることが確認され、防振架台に防振効果が認められなかった。防振効果が得られなかった理由は現状では明確ではない。しかし、架台上の振動が大きく現れた要因として、架台上の加速度波形は、床面の加速度波形に高周波の振動が合わさっている様子が確認されたことから、車両の振動に誘発された架台の振動が、車両の振動に合わさって架
