## インカにおける土木技術

## Civil engineering technology of Inca

**Abstract:** The author participated in investigations for preserving and restoring the Machu Picchu ruins for the three-year period between 2012 and 2014 and had an opportunity to be exposed to the civil engineering technology in the Incan era and construction practice in present Peru. This paper describes the things that the author has seen and heard during the period. The Incan civilization is said to be centered on stones. Houses and other basic structures were all built by masonry. In the field, stones were compared and combined with one another to construct structures. In the Incan era, much time was spent in scraping stones using other stones without using any metal such as ironware. This paper describes various types of civil engineering structures based on the culture of stones.

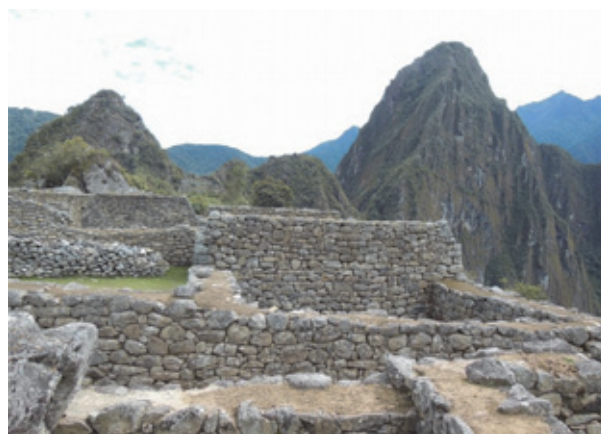
写真-1 マチュピチュ遺跡

インカは石を中心とした文明であると言われている。住居、基礎構造物すべてが石積みにより構築されている(写真-1)。そして、その石積みは現場において、それぞれの石をその場ですり合わせて組み合わせして造り上げる方法がとられている。インカ時代は鉄器等の金属を使わず、石を石で削る方法で作業が行われ、多くの時間が費やされたと考えられる。この石の文化を基準として、各土木構造物について報告する。

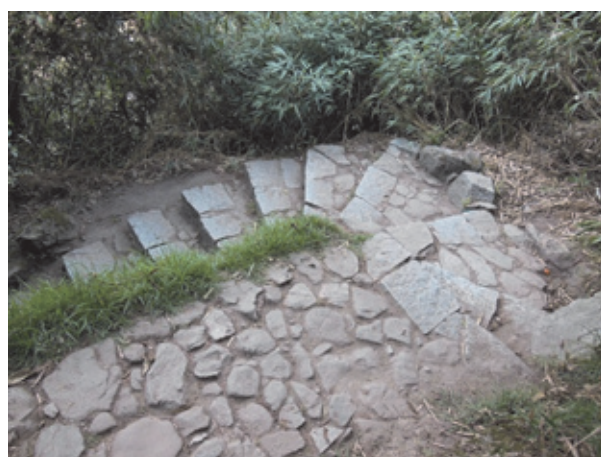
写真-2 インカ道(直登コース)

マチュピチュ遺跡に徒歩で入る場合、3通りのインカ道が確立している。1つ目は東側のふもとから直登する道、2つ目はクスコから続く南側のインティブンク峠への道、3つ目は西側よりマチュピチュ山の中腹を捲いてインカ橋を通る道(現在閉鎖中)である。この3つの道に共通した点は、道幅が80cm–1mと十分確保されていることと石積みによる階段が整備されていることである(写真-2, 3, 4)。これはおそらく人だけでなく、荷物を

運ぶ手段としてリヤマ等の動物が利用されていたことが考慮されているためと考えられる。一方、遺跡全体が花崗岩の上に散在しており、道そのものも花崗岩を削って整備されており、それぞれの勾配に応じて階段の大きさを調節し、造られている。人間の歩幅には少し大きいよ

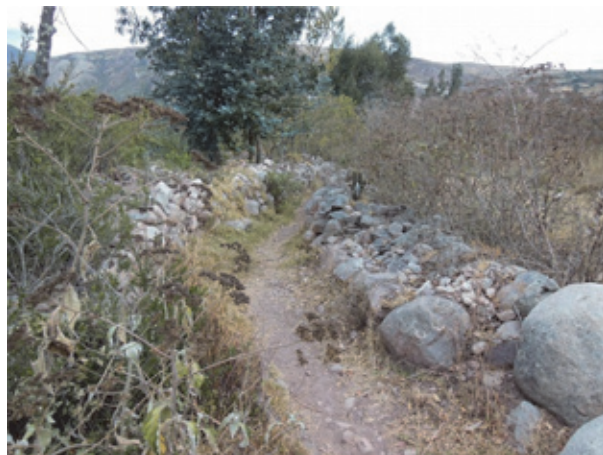
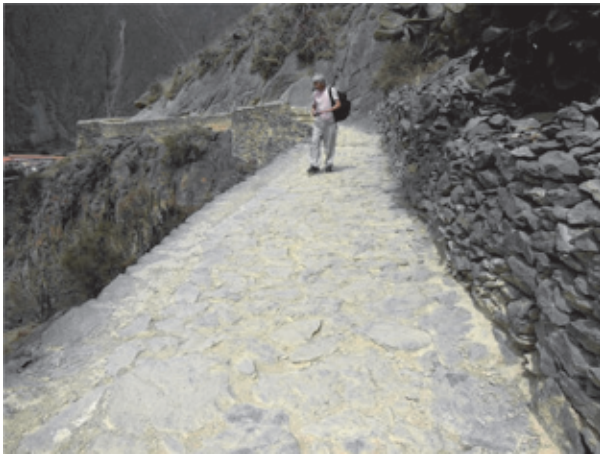
うに思われるが、リヤマ等の動物を考えると、ちょうど良い間隔であると思われる。また、道路の曲線部分の安定のために敷き詰められた板状の石畳の形状は、現在車道として利用されている道の曲線部分でも、まったく同じ形状で道路の表層を形成しており、道路の構造が今も昔も変わらないことを示している（写真-5, 6）。ウルバンバ近辺のインカ道（写真-7）やオリヤンタイタンボ遺跡周辺の道（写真-8）でも、マチュピチュ遺跡同様、道の整備は徹底して行われており、谷側の補強は強固になされ、道路に沿った排水機能は斜面の傾斜に合わせて効率よく整備されている。

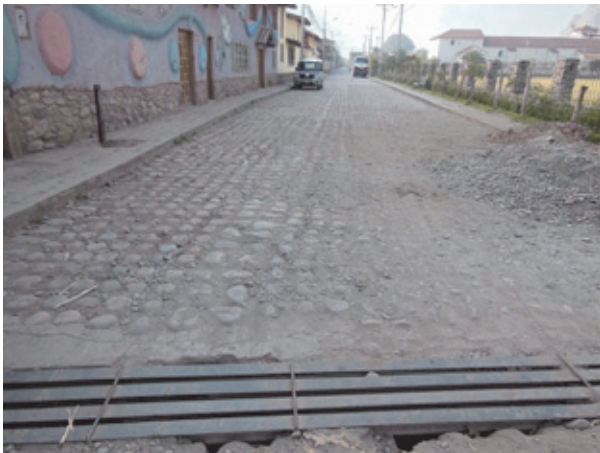
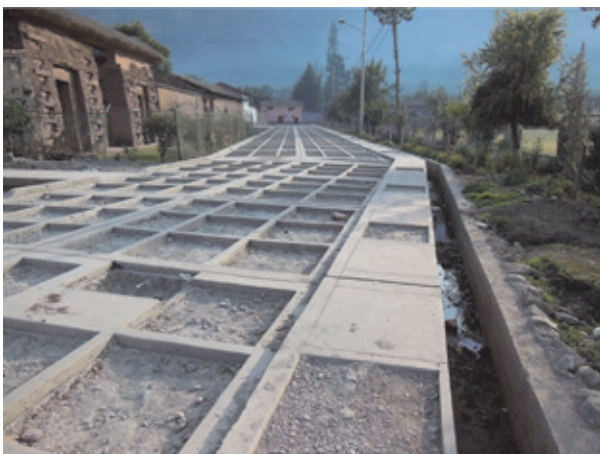
路床部分に玉石を敷き詰める方法とインターロッキング方式の2方法を確認した（写真-9, 10）。これらの工法は基盤となる個所がかなり強固であることから、路盤のすぐ下にこのように石を敷き詰めるだけで丈夫な道路を作ることができると考えられる。

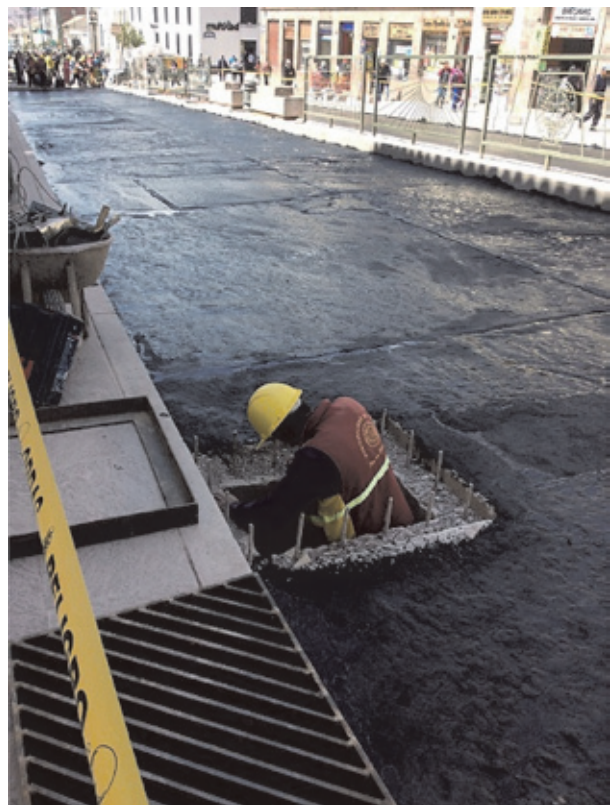
写真-12 アスファルト舗装

の道路技術の高度さを物語っている。平地部でのアスファルトの利用は防水のためと考えられる（写真-12）。舗装面はこのようにレンガを敷き詰めている（写真-13）。

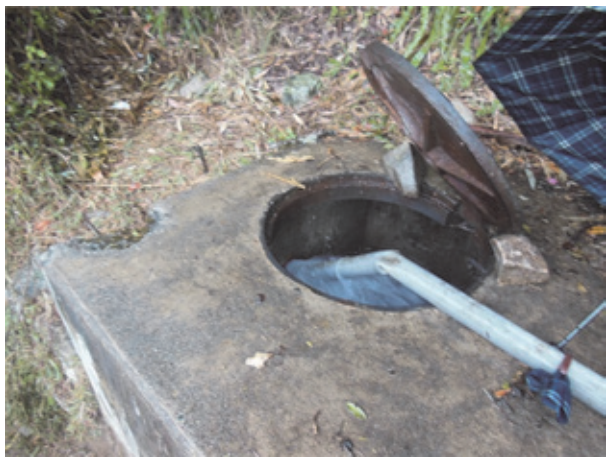
写真-14 水源

3.1 マチュピチュ遺跡の水源はマチュピチュ山の標高2700m付近にあり（写真-14），そこから水を引き，下位の遺跡の隅々まで水が行き渡るように水路が張り巡

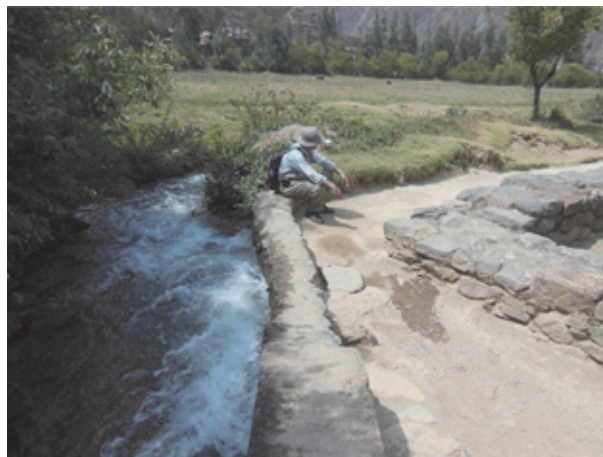
写真-17 取水口

3.2 オリヤンタイタンゴ遺跡での水の分配方法は写真のように石を削って水路を造っているものもある（写真-17）。この遺跡では水の取り口から歩道の下に水路を確

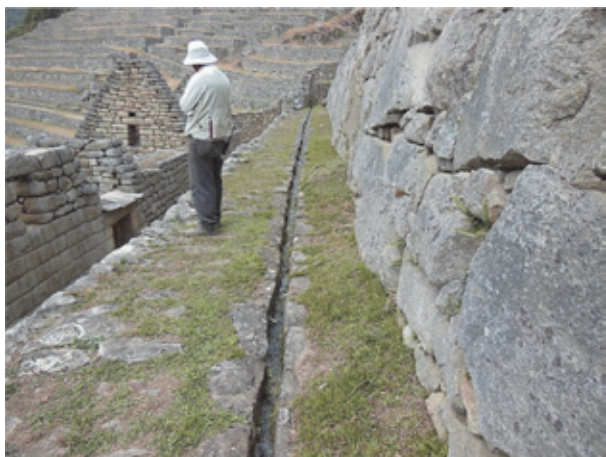
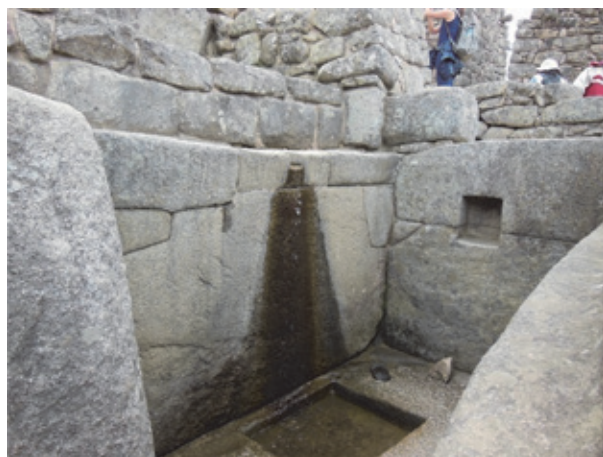
らされている（写真-15, 16）。これらの水路は石材を自由に組み合わせて構築されている。

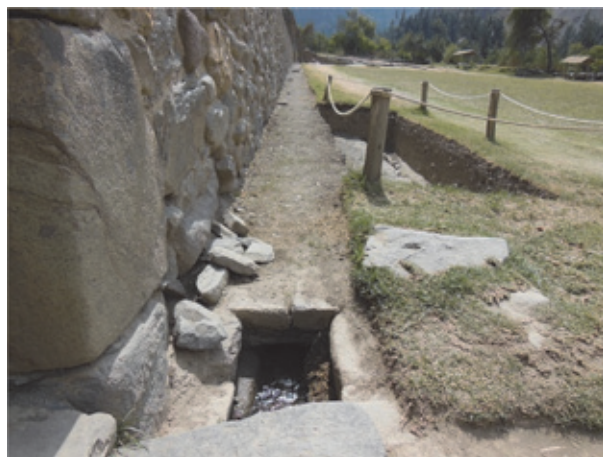
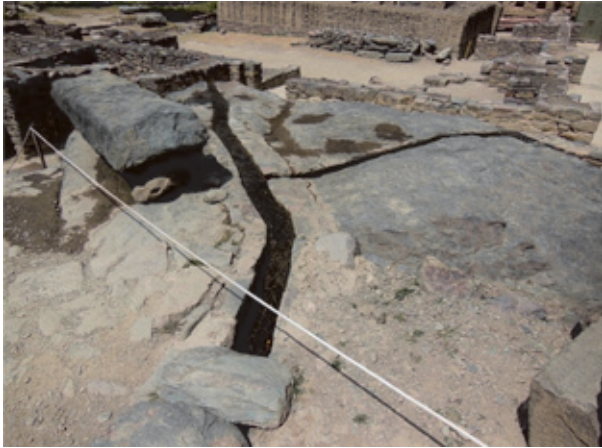
保し、他の方向へ流す手法がとられている（写真-18, 19）。

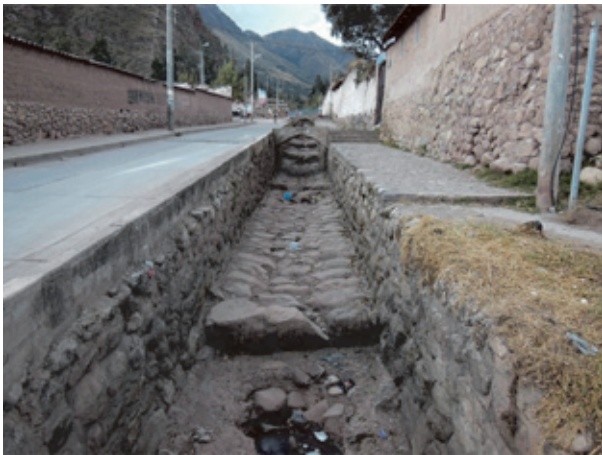
写真-20 ウルバンバの中小河床

3.3 ウルバンバ村を流れる中小河川の川床は大きい石を敷き詰めて水路勾配を調節する手法がとられている（写真-20）。この河床はインカ時代から続くものであるとのことである。

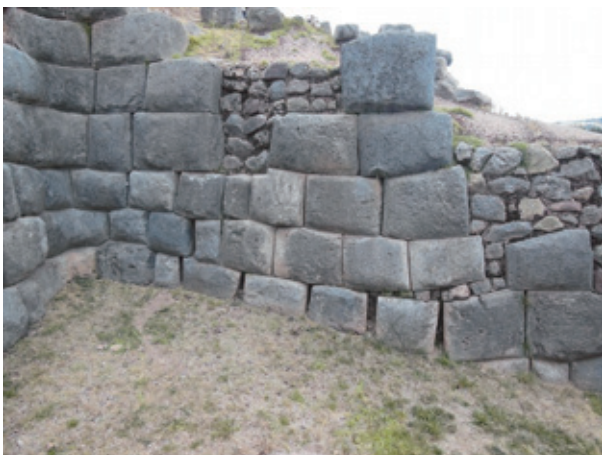
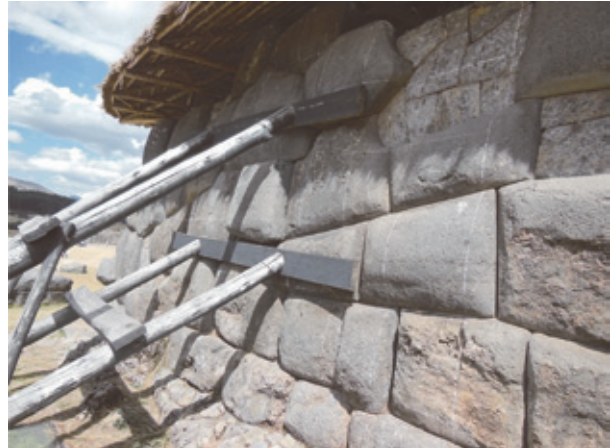
クスコ周辺の巨石群遺跡では、大雨による巨石の地盤沈下や腹起こし等の被害が出始めている（写真-21, 22）。また最近ではマチュピチュ周辺では大規模な斜面の崩壊が起きており（写真-23）、これらの原因がやはり大雨によるものとのことであり、今後さらにこのような自然現象に伴う遺跡の修復は増加するものと思われる。
