エジプト国サッカラのイドゥートの壁画修復の概要 (2003-06年度)

“Egyptian-Japanese Mission for the Mastaba Idout” started a preliminary research in 2003 and the restoration works in 2005 for the mural painting of subterranean burial chamber of Idout. Idout is probably daughter of Unis, the last king of the Vth dynasty. Her mastaba tomb dates back to ca. 2360 B.C. and it is famous for its most beautiful relieves in Saqqara.

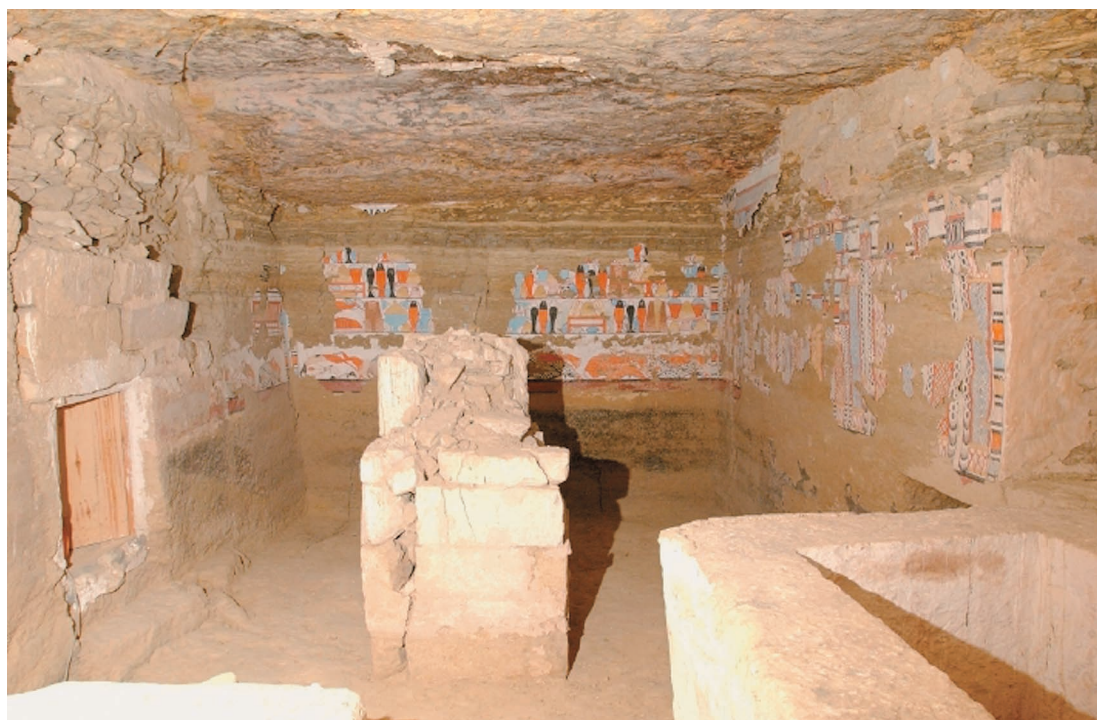
図1 埋葬室（南方向）

埋葬室には、母岩の上にプラスターを塗って、その上に被葬者の安寧を願った壁画が描かれている〔図1〕。描かれているのは、各種の肉、鳥、ビールなどの供物である。その他、西面には死者が行き来することのできる偽扉が描かれ、北面と東面には供物の名前を羅列したリストが描かれている。また壁面には、本来の所有者であるイヒのために象形文字の文が書かれていたが、これはイドゥートによって徹底的に削り取られてしまっている。

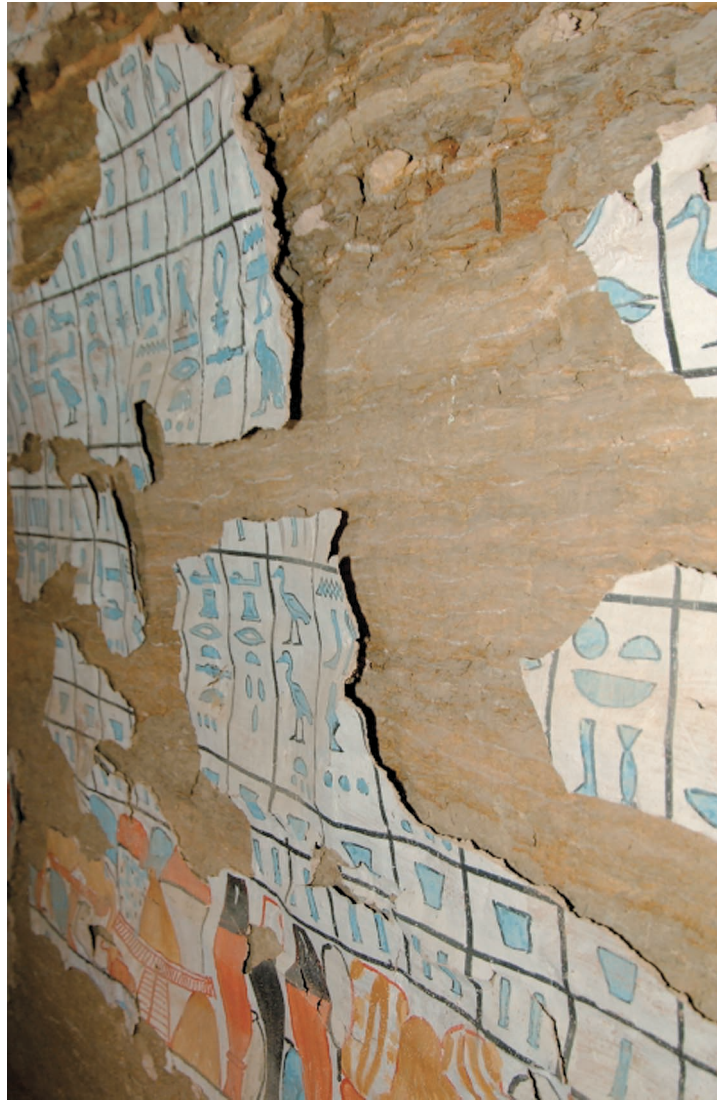
図2 壁面の状態（東壁）

埋葬室の壁面は四千年以上の時の経過によって伸縮を繰り返したと思われる、これに伴って壁面のプラスターは波打った状態になっている箇所が多く、プラスターの一部がかるうじて母岩の上に接着しているように見られる〔図2〕。多くのプラスターが剥落寸前の状態であり、すべての壁画がいつ剥落しても不思議ではない危うい状態であった。

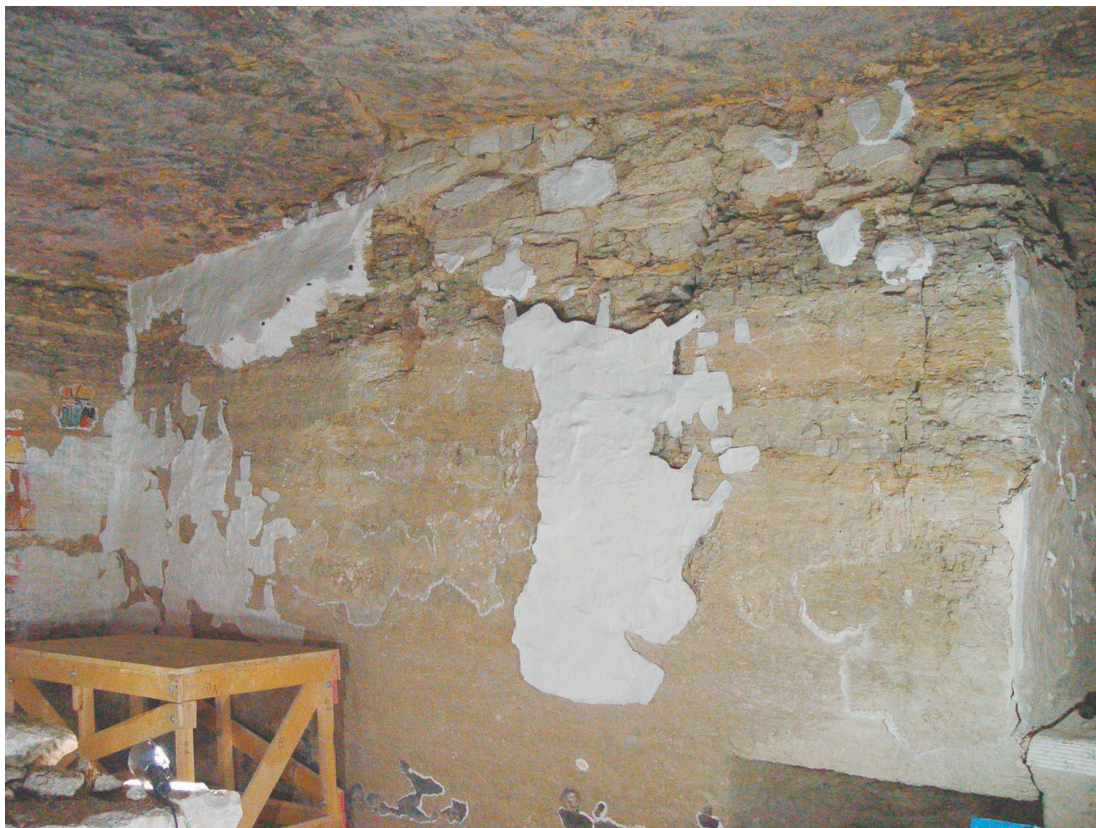
図3 剥ぎ取り中の西壁（2006年）

翌2006年夏の段階では、2005年度に作業を開始した西壁の剥ぎ取りを完了させ、引き続き北壁の作業を開始する予定であった。ところが剥ぎ取りの作業中に壁画がサポートに強力に固着している箇所があることが判明し、剥ぎ取りの作業に大幅な遅れが出ることになった〔図3〕。

このような固着した箇所があつて、剥ぎ取りに支障をきたすことは事前には予測していなかった。壁画は、表打ちをして初めて触れることができるようになる上に、そもそも、壁画が剥落することを心配してきたからである。

このような強固に固着した箇所への対応が2006年夏の課題となっている。ただし、西壁の剥ぎ取り作業が遅れているかわりに北壁の表打ちを進めて完了させ、東壁の顔料止めの作業を終えている。

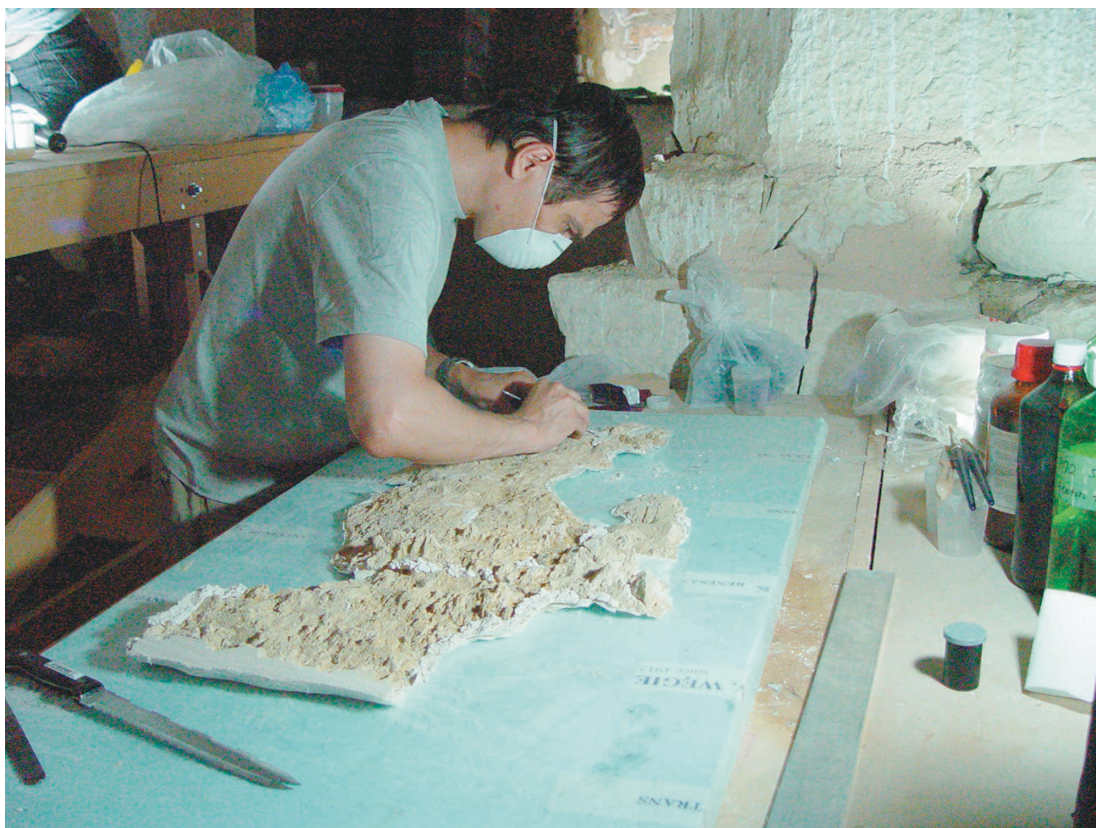
図4 プラスターの裏面を平らにする

剥ぎ取られた壁画は、裏返しにして丁寧に作業台の上におく。壁画の裏面は、かなりの凹凸があるため、これをナイフなどで平らにし、さらに弱い部分にモルタルを塗って強化する〔図4〕。
