レバノン共和国所在の壁画地下墓の大気環境

西山 要一*

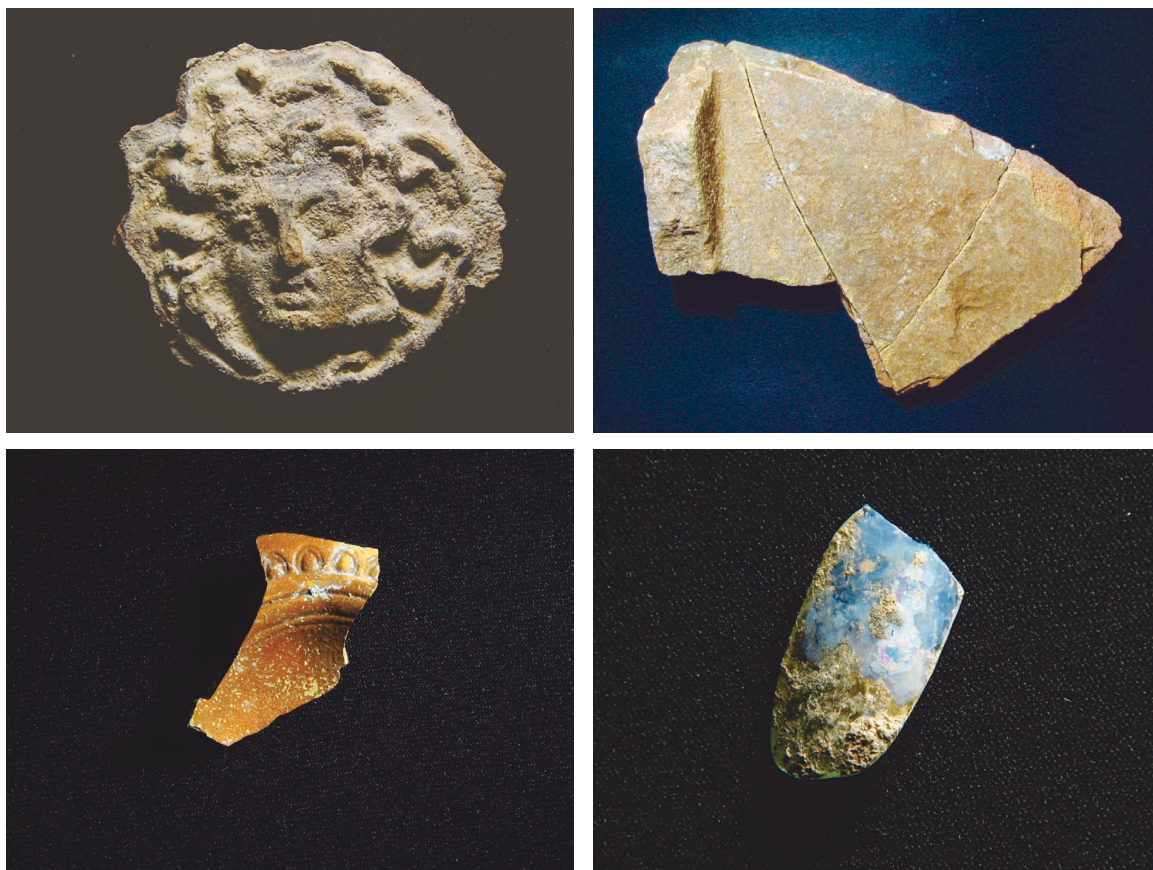
図4 出土遺物（上左：鉛棺のメデューサ像，上右：陶棺，下左：ランプ，下右：ガラス）

遺物は、いずれもが墓室床の堆積土中から発見されたもので、メデューサ像や飾り紐等の文様のある鉛製の棺の破片、陶製の棺の破片、木製の棺に使われたと思われる鉄釘を発見し、地下墓 TJ04 では、鉛棺・陶棺・木棺の3種類の棺が使われていたことが判明した。その他、アンホラ（ワイン瓶）、ランプ、ガラス瓶、銅製鎖の破片など多数を発見したが、いずれもが細片である。鉛棺はティール周辺の遺跡から発見されるレバノン南部に特徴的な遺物であり、メデューサ像は石棺にも彫刻される僻邪のシンボルである。これら遺物の形態的特長から、地下墓 TJ04 は紀元1～2世紀に築造されたものと推測している（図4）。

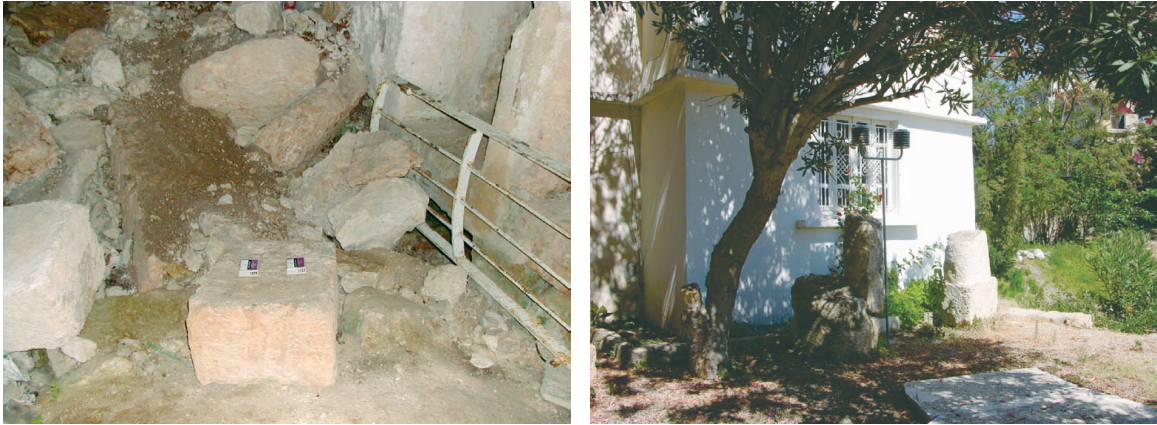
図5 TJ04 墓室内の温湿度データログ(左), と シティー・サイトのシェルター(右, 2つのシェルターにそれぞれ温湿度データログと円筒濾紙を設置している)

地下墓 TJ04 の築造時の空間は東西 2.9m，南北 2.9m，高さ 2.9m，およそ 25m³であるが，現在の地下墓の空間は，納体室の蓋や側石などの構築材のおよそ3割が崩落して納体室が露出して岩盤掘削時の空間に近く，東西約7m，南北約7m，高さ約4m，およそ176m³に達する。墓室内に温湿度データロガ（VERITEQ INSTRUMENTS・SPECTRUM2000）を設置し連続観測した（図5，図6）。

TJ04 墓室内では2003年5月から、シティー・サイトのレバノン考古総局庁舎脇では2002年8月から、大気汚染とりわけ文化財に影響の大きい酸性大気汚染物質である二酸化硫黄・二酸化窒素・塩化物イオンを測定した（トリエタノールアミン円筒濾紙法・図5・図15）。

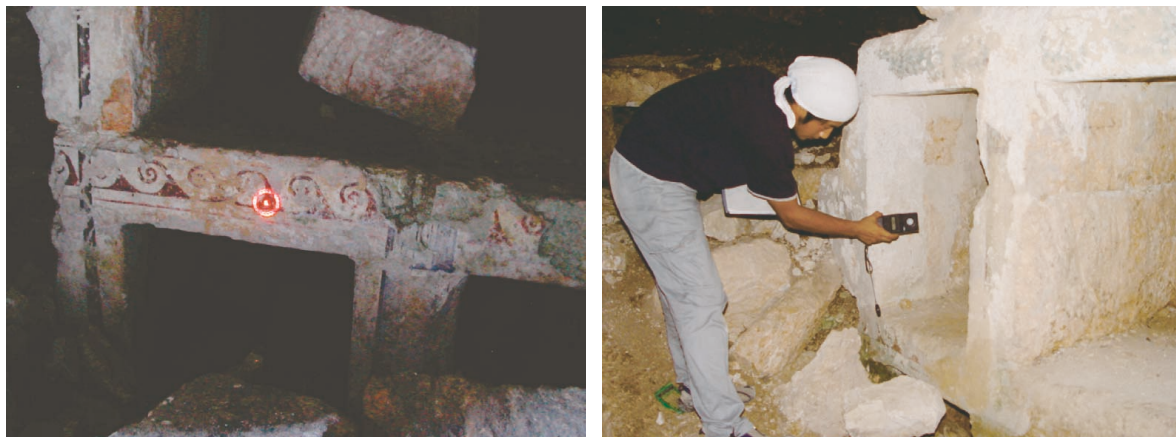
図8 TJ04 墓室内の壁画表面温度(左)と照度測定(右)

また、階段・墓室の11か所の表面温度を測定した(図8、ミノルタ・SPOT THERMOMETER TA-0510F)。6月28日の午前5時から午後6時まで1時間ごとの経時変化を図10に示す。午前5時に外気温度より高かった墓室内温度は、午前6時には逆転する。午後3時に外気温度は33℃に達する。その間、墓室内の温度もわずかに上昇し午後2時～3時には25℃に達する。その後は、夕方に向かって外気、墓室内ともに温度は下降していく。階段側壁(羨道側壁)の表面温度は、前日の直射日光による熱が冷めていないのか午前5時には27℃と外気温度より高く、外気温度が27℃となる午前9時ころまではほぼ同じ温度を保ち、以後直射日光を受けて温度は上昇し、午後4時には40℃にも上昇する。

照度は地下墓外・墓室中央・墓室北壁壁画前面など11か所で測定した（図8, TOPCON ILLUMINANCE METER IM-5）。その経時変化を図11に示す。

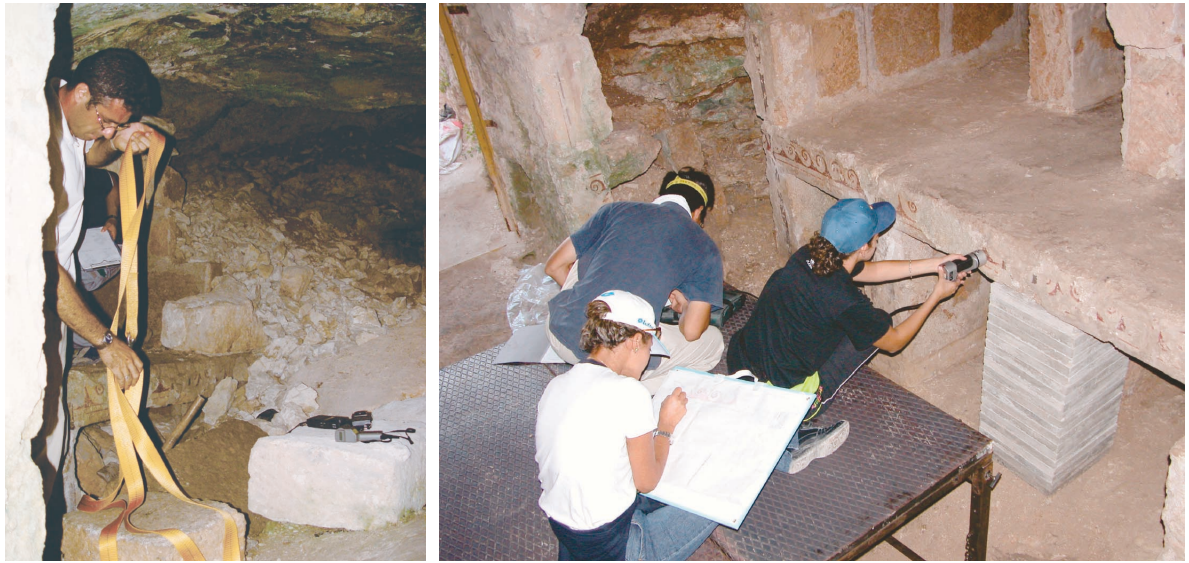
図14 墓室内の重作業(石材除去・左)と軽作業(色彩測定・右)

TJ04 墓室内では通常、7時に作業を始め、9時と11時のそれぞれ30分間の休憩を挟んで13時まで行う。作業は床に堆積した土砂・石材除去などの重作業から図面作成の動きの少ない作業まで、作業人員も1人から9人までさまざまである（図14）。
