2018年北海道胆振東部地震による北広島市大曲並木地区の
宅地被害の安定解析分析橋本隆雄*¹, 内田秀明*², 宗川清*³Stability analysis of residential land damage in the Omagari Namiki
area of Kitahiroshima City by the 2018
Eastern Hokkaido Iburu EarthquakeTakao Hashimoto*¹, Hideaki Uchida*², Kiyoshi Sokawa*³

Abstract: The residential land in the Omagari area of Kitahiroshima City collapsed 28 houses along the river by the 2018 Hokkaido Iburu Eastern Earthquake. In addition, the stricken area suffered heavy rain by Typhoon 21 the day before the earthquake. The cause of the damage is thought to be an increase in groundwater level in the valley-filled embankment in addition to the earthquake. Therefore, in this paper, the cause of residential land damage was estimated by slip stability analysis, and the effect of groundwater reduction method was clarified.

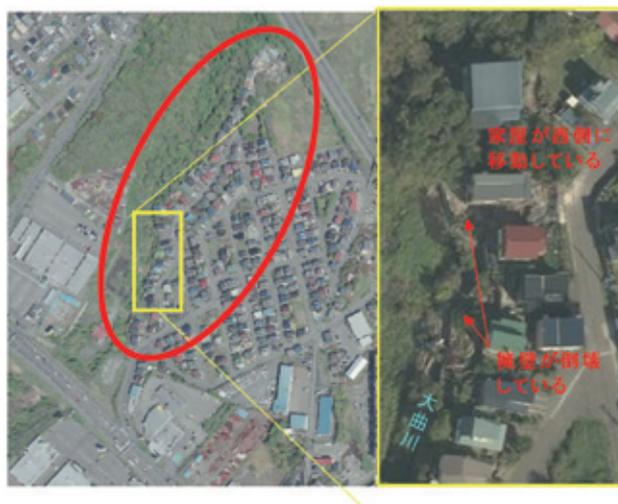
(f) 2018(平成30)年：震災後

写真-2は、造成履歴がわかる年代別の航空写真である。(a) 1947（昭和22）年は周辺に集落もほとんど見当たらず、農地の間に家が点在している状況であった。地区南側には旧街道が北西から南東に向かって通っているが、大曲川の谷部で大きく蛇行しながら谷底を横切っているのが分かる。(b) 1961（昭和36）年になると南側には国道36号が整備され、地区の南側と西側の国道に沿って開墾が進み、樹林地が減っているのが分かる。また、地区内でも開墾が進み大曲川を横切っていた旧道が分からなくなっている。また、西側には北へ道路が延びている。(c) 1974（昭和49）年には1992（昭和47）年から始まった当該地区の造成が終わり、現在の大曲並木地区造成団地に住宅が建ち始めている。南側の国道36号も幅員が広くなり、周辺の宅地化が進み地区北側の一部を除いて農地が見られなくなった。道央自動車道の整備が進み北広島ICより東側では供用開始している様子うかがえる。(d) 1985（昭和60）年になると地区内の宅地はほぼ家が建ち並び、道央自動車道も西側が開通している。地区周辺の宅地化もさらに進んでおり、宅地の需要が伸びていることがうかがえる。(e) 2008（平成20）年になると、地区内及び周辺の状況は震災前と同じ状況となっており、北広島IC西側の宅地にもほぼ家が立ち並んでいる。また、西側の札幌市内の北へ延びる厚別東通も現在の位置に付替えが完了している。震災後 (f) 2018（平成30）年は、航空写真からも大曲川沿いの家屋が西側に移動しているのが確認できる。

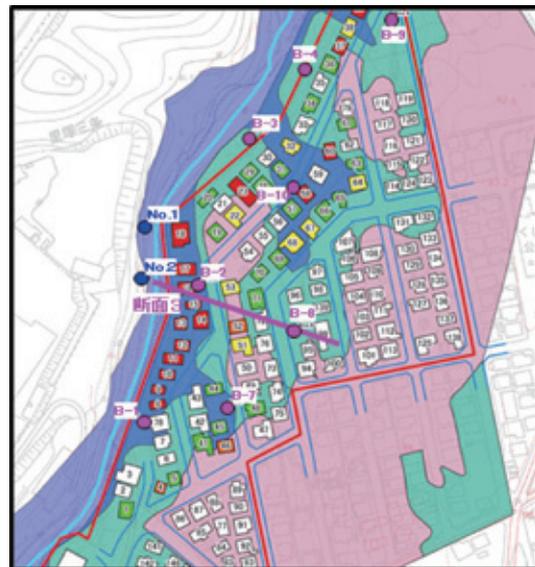
図-15 地質調査箇所及び解析断面位置図

今回の地震によって、盛土を対象としたすべり破壊が発生した宅地南側エリアにおいて写真-3の箇所について図-15及び図-16に示した「断面3」の地質構成により検証を行う。断面3付近では、表-7及び図-17に示すように「杭基礎の家屋（宅16）」では擁壁の倒壊は起こらず、「直接基礎の家屋（宅15, 17）」では擁壁の倒壊が発生している。このため、擁壁背面に「上載荷重を考慮（直接基礎）」した場合と「上載荷重を考慮しない（杭基礎）」場合において、今回の地震被害に応じた安全率が得られるものかを検証した。安全率は各case地震時の算定において、 $F_s \geq 1.0$ は「倒壊しない」、 $F_s < 1.0$ は「倒壊した」と評価する。

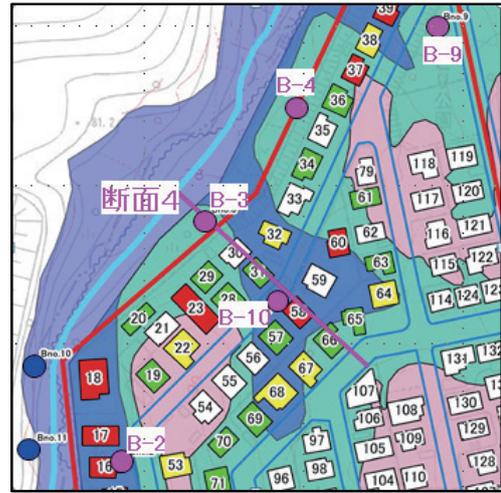
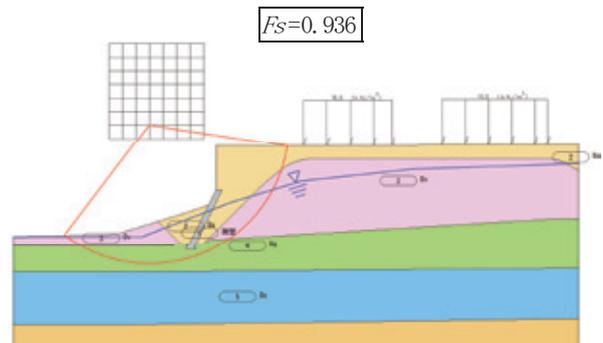
図-18 断面4の安定解析結果

られず、擁壁の変状はブロックの中抜けや水平クラックの発生などであり、宅地擁壁の危険度判定から評価すると、擁壁の変状程度は「小被害」分類されるため、初期安全率を「 $F_s=0.98$ 」程度に設定し、「火山灰層(Dv)」の逆算定数値を求めて検討を行った。安定解析結果一覧表を表-7に示した。宅地北側エリアの解析結果は断面4を図-18、断面5を図-19、断面7を図-20に示す。宅地南側エリアの解析結果は16宅地(水位上昇時)を図-21、17宅地(水位上昇時)を図-22、既設擁壁を図-23に示す。宅地中央エリアの解析結果は66宅地を図-24、71宅地を図-25に示す。宅地中央(谷埋め盛土)の解析結果は断面8を図-26、断面9を図-27に示す。

エリア区分	解析断面	今次災害		今後想定される大地震
		地震時($k_h=0.20$)	常時($F_s=1.5$)	地震時($k_h=0.225$)
宅地北側	断面4	0.980	1.446	0.936
	断面5	0.980	1.419	0.939
	断面7	0.950	1.428	0.907
宅地南側(水位上昇時)	16宅地	1.038	1.436	0.999
	17宅地	0.891	1.293	0.855
	既設擁壁	0.980	1.365	0.980
宅地擁壁	66宅地	0.980	1.266	0.979
	71宅地	0.980	1.243	0.979
宅地中央(盛土)	断面8	1.470	4.152	1.154

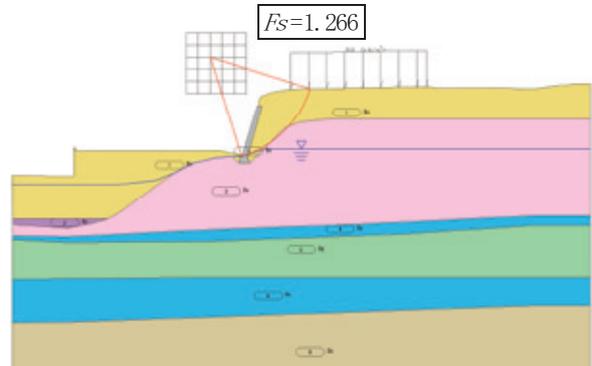
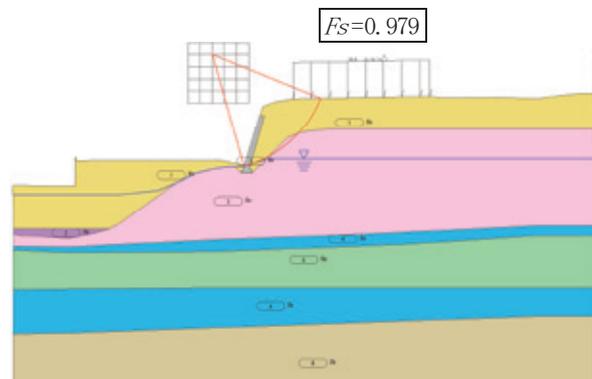
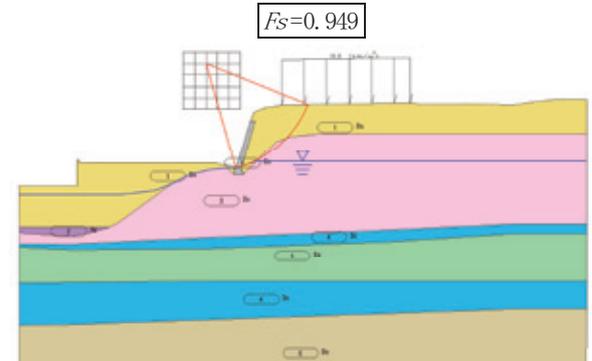
図-24 66宅地の安定解析結果

(b) 今次災害 (常時)

(c) 今次災害 (地震時 $k_h = 0.20$)

(d) 今後想定される大地震 (地震時 $k_h = 0.225$)

エリア区分	解析断面	常時計画安全率 $F_s \geq 1.5$	
		安全率	抑止力 (kN)
宅地北側	断面4	1.446	15.5
	断面5	1.419	25.3
	断面7	1.433	28.9
宅地南側	既設擁壁	1.365	30.9
宅地擁壁	66宅地	1.275	41.7
	71宅地	1.290	29.0

エリア区分	解析断面	地震時 ($k_h=0.225$)	
		安全率	抑止力 (kN)
宅地北側	断面4	0.945	34.0
	断面5	0.940	26.7
	断面7	0.913	57.1
宅地南側	既設擁壁	0.946	19.0
宅地擁壁	66宅地	0.949	11.5
	71宅地	0.947	9.6

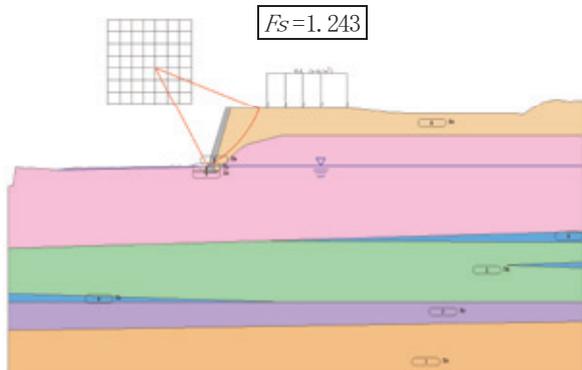
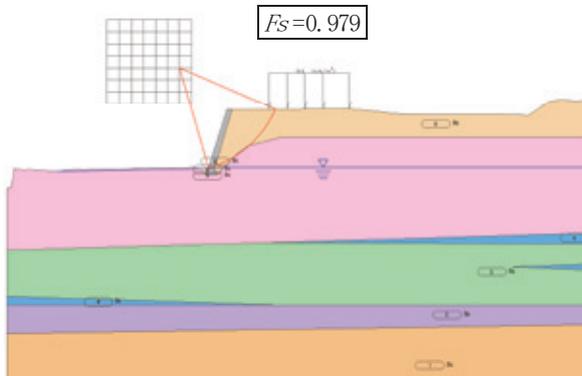
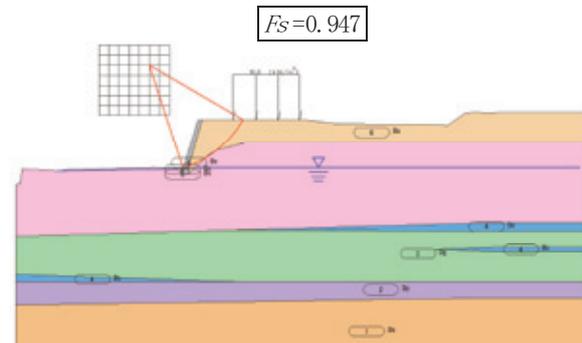
図-25 71宅地の安定解析結果

(b) 今次災害（常時）

(c) 今次災害（地震時 $k_h=0.20$ ）

(d) 今後想定される大地震（地震時 $k_h=0.225$ ）

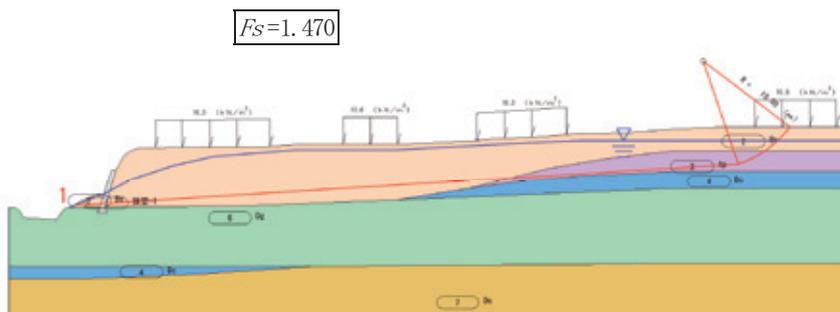
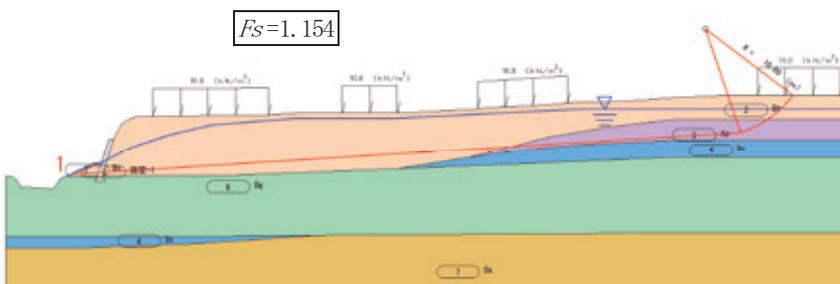
図-26 断面8の安定解析結果

(b) 今次災害 (地震時 $k_h = 0.20$)

(c) 今後想定される大地震 (地震時 $k_h = 0.225$)

宅地中央エリアにおいては、地下水位低下工法の採用となるため、一般的に非液状化層厚を3.0m確保することによって、液状化被害を軽減できるとしている。このため、暗渠排水管によってGL-3.0mまで地下水位を低下させた場合を想定して解析を行った。解析結果を表-8に示した。断面8地点では、図-28に示すように地下水位低下前では安全率 $F_s=1.154$ が地下水低下後で $F_s=1.727$ とさらに安全になった。断面9地点では、図-29に示すように地下水位低下前では所定の安全率（ $F_s \geq 1.00$ ）を満足できていないが、地下水位低下後では「 $F_s=1.060 > 1.00$ 」を示し、谷埋め盛土の安定性については、地下水位低下による効果が有効であることが検証できた。

エリア区分	解析断面	地下水位低下前	地下水位低下後
		地震時 ($k_h=0.225$)	地震時 ($k_h=0.225$)
宅地中央（谷埋め盛土）	断面8	1.154	1.727
	断面9	0.911	1.060

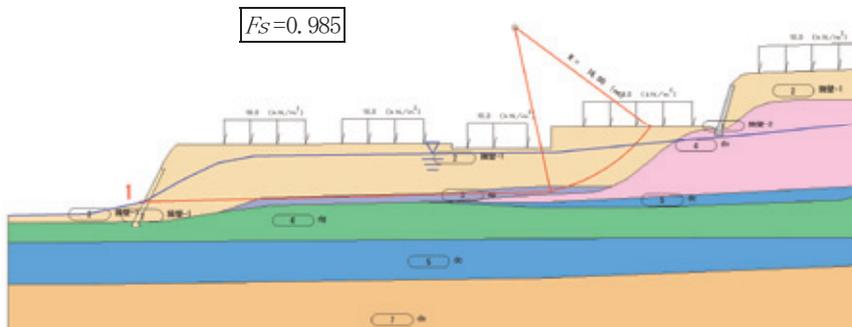
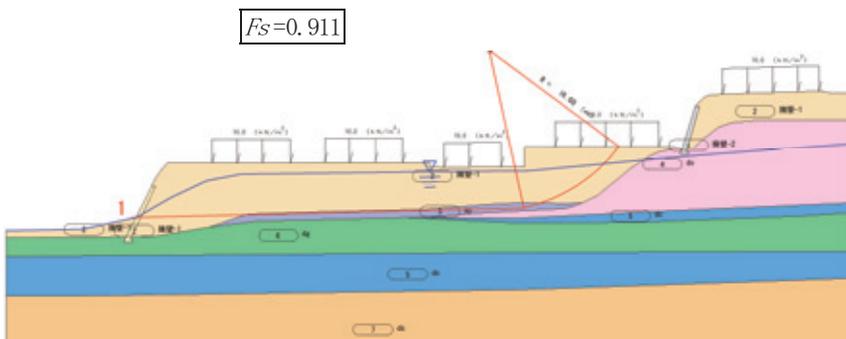
図-27 断面9の安定解析結果

(b) 今次災害 (地震時 $k_h = 0.20$)

(c) 今後想定される大地震 (地震時 $k_h = 0.225$)
