建築材料の各種温泉による腐食に関する研究

松 本 俊 夫*

On Deterioration of Building Materials under Various Hot Spring Areas

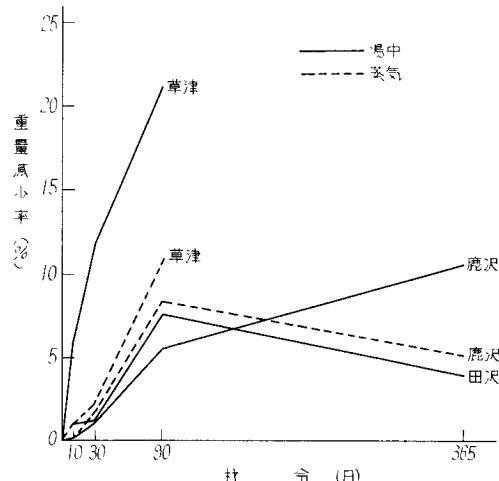
図 2-1 杉材の重量減少率

実験の結果は表2-6、図2-1～5に示す通りである。木材についてみると、温泉別では草津(酸性)の影響が大きく出ており、鹿沢(弱酸性)、田沢(弱アルカリ性)は共に同様な傾向を示している。湯中と蒸気中との差は草津においては明瞭だが、他の温泉では明らかでない。樹種別では、桧材が杉材と同程度であり、松材は特に草津における腐食が大きかった。試験体を観察すると、木口から先におかされて、秋材の硬い部分だけ残して穴のあいた形になり、木口の角がとれてしまった。材令がすすむと春材部が凹み、秋材部が浮き出てきて全体が柔軟になった。表面の色も白変した。しかし、田沢においては大きな変化は見られなかった。

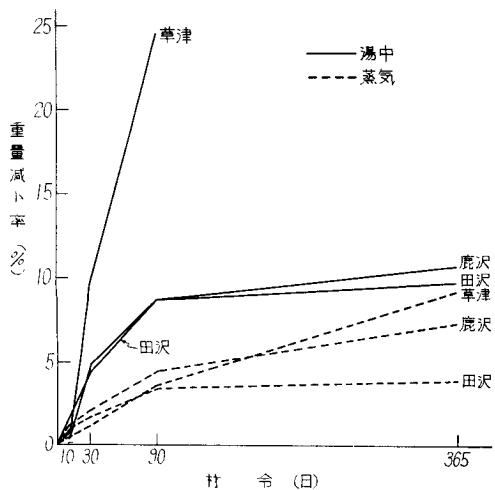
図 2-4 モルタルの重量減少率

セメントモルタルについてみると、酸性泉による腐食が激しく、蒸気中より湯中の影響の方が大きいことが明らかである。弱アルカリ泉と弱酸性泉における影響は同程度であった。腐食がすすむと表面のセメントの色が消えて、標準砂の黄色が現れて極めて脆くなつた。これは水酸化石灰の溶出した結果と考えられる。モルタル断面を調べると、4×4 cmであった断面が、草津湯中90日浸漬の結果、約3.5×3.5 cmの断面になつてゐた。また、草津蒸気中365日のモルタル断面はおかされてない部分で約3.7×3.7 cmになつた。田沢湯中365日浸漬したモルタルの健全材部分は約3.4×3.4 cmになつた。しかし、田沢の場合はモルタル表面の色の変化は微少で、切

断面を見ることにより健全材部分と腐食部分との区別が出来る程度で、強度的にも草津の場合ほど脆くなつていなかつた。

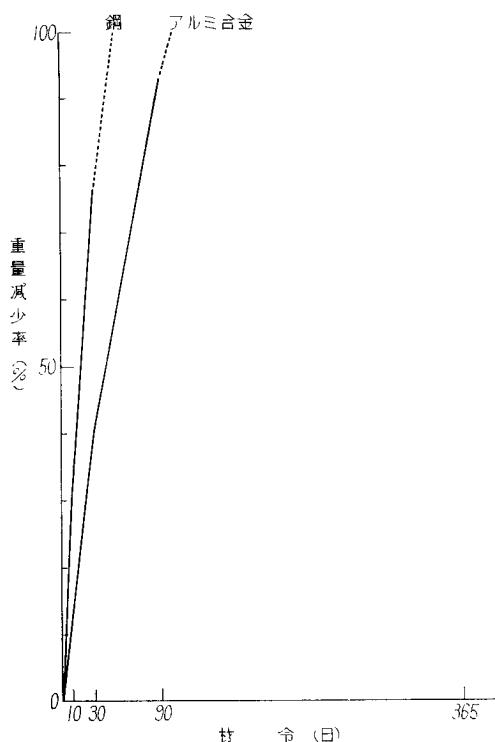
図 2-5 草津湯中における銅およびアルミ合金の重量減少率

鋼についてみると、草津湯中の浸漬30日から90日の間で完全に消失した。その他の条件では、錆が発生して変色し表面が粗くなつたが、錆を除去しない限りでは、かえつて重量が増加した。草津湯中10日で、φ19 mmの鉄筋がφ16 mm位になり、同30日でφ8.5 mm位になつた。

アルミ合金についても鋼の場合と同様に草津湯中以外での重量減少はほとんどなかつた。草津湯中では90日でほとんど消失してしまつた。草津湯中10日で厚さは約0.4 mm減少し、同30日で約0.9 mm減少した。全体的

に光沢がなくなり、表面が粗くなつた。草津蒸気中の中のは、材令30日で白色の点食が現われた。鹿沢では湯中、蒸気中ともに変化はなかつた。田沢では蒸気中では変化が起らなかつたが、湯中では90日で点食が出て光沢が薄れ始めた。
