2016年熊本地震による被災宅地擁壁の被害分析

Damage Analysis of the Residential Retaining Wall by the 2016 Kumamoto Earthquake

本論文では、2016年熊本地震による被災宅地危険度判定調査結果から宅地擁壁の被害状況について各地区及び被害項目ごとに分析を行ったものである。

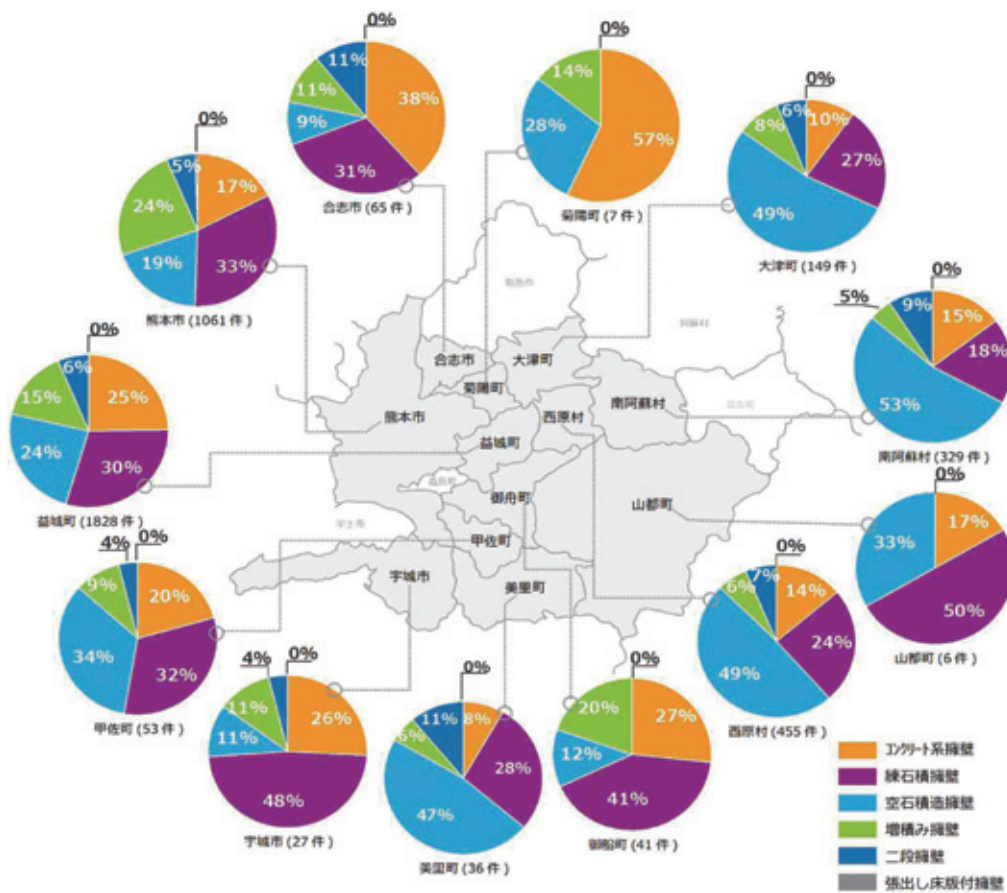
図-7 市町村毎の宅地擁壁被害状況 (総件数4,043件)

壁29%、練石積造擁壁29%、コンクリート系擁壁が20%、増積擁壁15%、二段擁壁7%で、空石積造及び練石積造が約1/3、コンクリートが約1/5を占めている。ただし、表-3では詳細調査3,826件となっているが、被害の種類は複数の記載があるため重複した4,043件で分析を行っている。図-7は、各市町村での宅地擁壁の被害件数を円グラフで示し、それぞれの擁壁の種類を区分したものである。この図から被害のほとんどが練石積造擁

壁、空石積造擁壁、コンクリート系擁壁となっていることがわかる。特に西原町、大津町、南阿蘇村等の山間部では、空石積造擁壁の被害が多い。図-8は宅地擁壁被害の種類と被害程度で、コンクリート系擁壁に比べ、空石積造擁壁のほとんどが危険となっている。

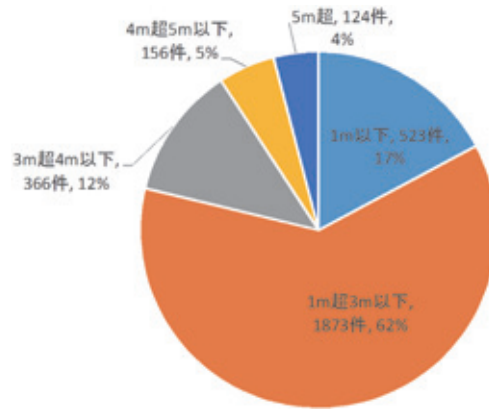
図-11 被災宅地擁壁の高さ（総件数3,042件）

被災宅地擁壁の高さは、図-11に示すように全体的に3m以下の擁壁79%が被害を受けており、図-12に示すように高さ1mを超えると危険度大のものも多くなっている。ただし、表-3では詳細調査3,823件となっているが、調査票に高さの記載がないものがあるため正確性を増すために高さの記載がある3,042件で分析を行っている。3m以下の擁壁の被害は、図-13に示すようにコンクリート系擁壁で89%，空石積造擁壁で77%を占めて

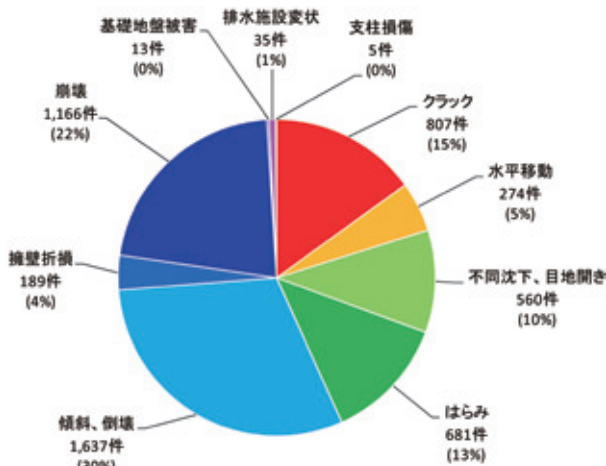
図-9 被災宅地擁壁の分類（総件数5,367件）

図-9は被災宅地擁壁の分類で被害程度が軽微なクラックから順に大きくなるようにまとめた結果、傾斜・倒壊30%が多く、崩壊22%，クラック15%となっている。ただし、表-3では詳細調査3,823件となっているが、被害の項目は複数の記載があるため重複した5,367件で分析を行っている。また、図-10は被災宅地擁壁の分類と被害程度を示し、はらみ以上の被害になると危険度大の方が多くなっていることが明らかとなった。

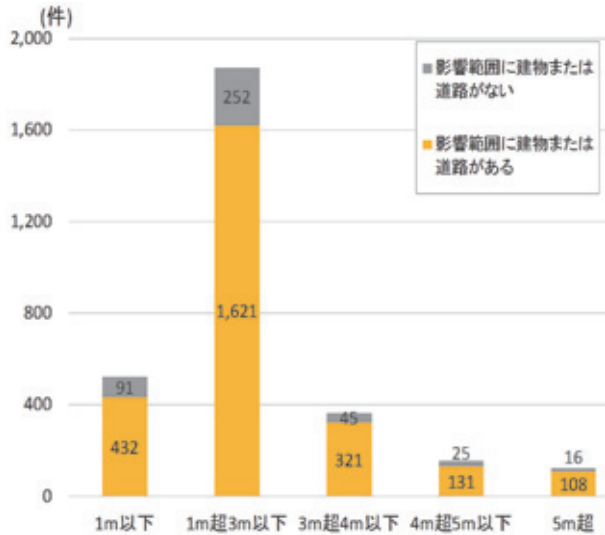
図-14 宅地擁壁の高さと影響範囲

いる。図-14は宅地擁壁の高さと建物や道路への影響範囲の有無を示すが、高さに関わらず擁壁の被害が隣接する建物や道路に影響があることが分かる。

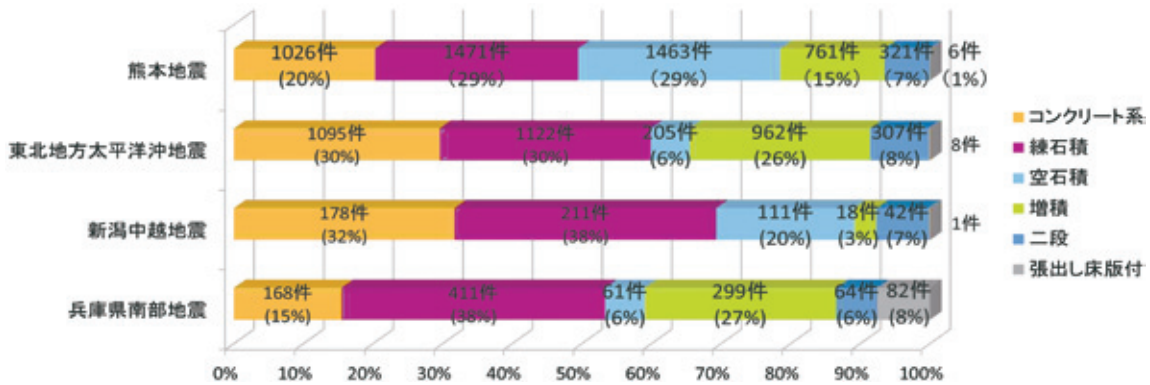
図-15 大地震による被災宅地擁壁種類の比較

を合わせた5,048件に適用した。図-15は熊本地震の宅地擁壁とこれまでの兵庫県南部地震1,085件、新潟県中越地震561件、東北地方太平洋沖地震6,699件の大地震による被災宅地擁壁種類の比較したものである。熊本地震による被災宅地擁壁は、空石積擁壁が29% (約1/3) を占め、非常に弱い構造であることが分かる。表-4及び図-16は中地震を含めた比較で、被災宅地擁壁種類で空石積擁壁が一番多いのは熊本地震しかない。この理由としては、熊本城をはじめとした石文化が根付いていることやこれまで大きな地震を経験してこなかったことが考えられる。

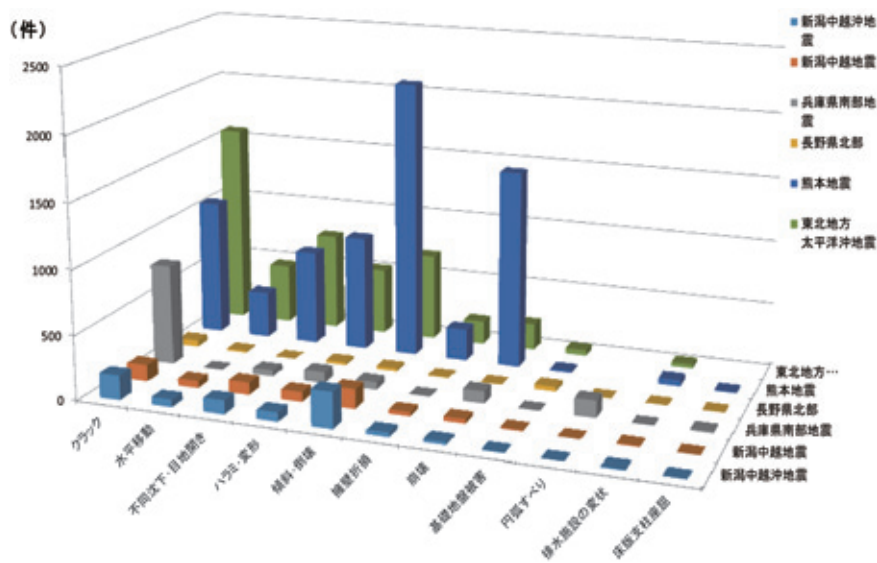
図-17 被害宅地擁壁の変状項目の分類

一方、熊本地震による被災宅地擁壁の分類は、詳細調査3,826件の時に被害が重複して図-9の総件数5,367件となったことから、(5,367/3,826) × 5,048件に図-9の比率を適用した。表-5及び図-17は中地震を含めた比較で、熊本地震について傾斜・倒壊及び崩壊の被害が非常に多くなっている。この理由としては、地震動が大きかったことと空石積擁壁が非常に多いことが考えられる。
