論文 Original Paper

赤外線サーモトレーサ及び3Dレーザスキャナを用いた
2016年熊本地震による熊本城石垣の被害調査に関する研究橋本隆雄*¹, 鈴木彩加*², 石作克也*³Study about the Damage Survey of Stone Retaining Masonry in
the Kumamoto Castle by the 2016 Kumamoto Earthquake using
Infrared Thermography and 3D Laser ScannerTakao Hashimoto *¹, Sayaka Suzuki *², Katsuya Ishizukuri *³

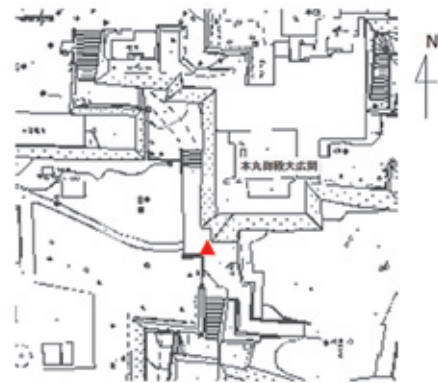
写真-7 二様の石垣（南面）

写真-7の南面及び写真-8の西面北側では、カラーの熱画像では浮石部分だけが熱を持って明確に赤くなり、モノクロの熱画像では浮石部分だけが白くなって検出できることが明らかとなった。

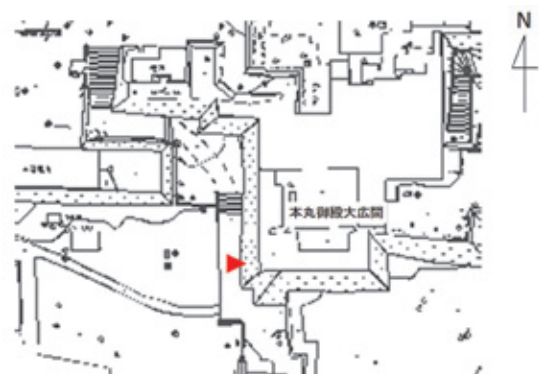
写真-9 二様の石垣 (西面南側)

また、写真-9の西面南側及び写真-10の西面中央側ではカラーの熱画像で上部の石垣に青い隙間（すじ）の箇所が沈下し、その分下部の石垣が熱を受けて赤くなっている箇所がはらみ現象を起こしていることが分かる。モノクロの熱画像では肉眼やカラーの熱画像でも識別できないが変状箇所が飛び出すようにくっきりとは浮き出て検出することができることが明らかとなった。

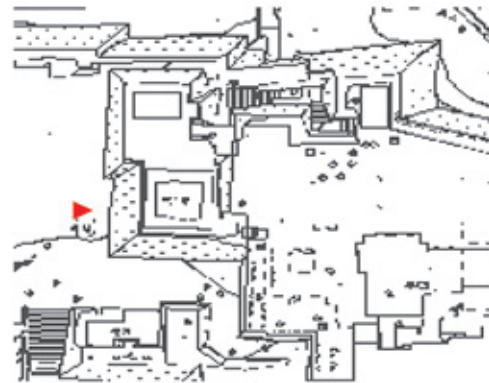
写真-11 天守閣の石垣 (西面)

写真-11の西面ではカラーの熱画像で上部の石垣が熱を受けて赤くなっているためはらみ現象を起こし、下部に石垣に青い隙間があることが分かる。モノクロの熱画像では肉眼やカラーの熱画像でも識別できないが変状箇所

所が飛び出すようにくっきりとは浮き出て検出することができると明らかとなった。

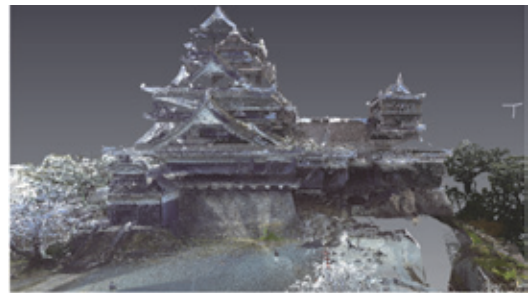
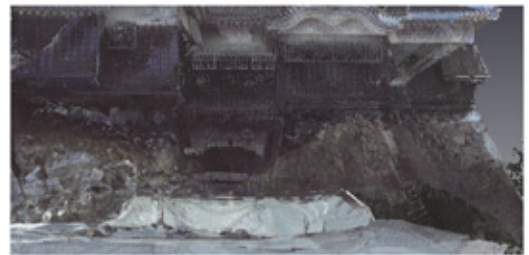
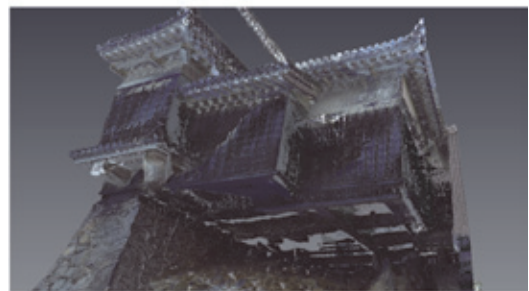
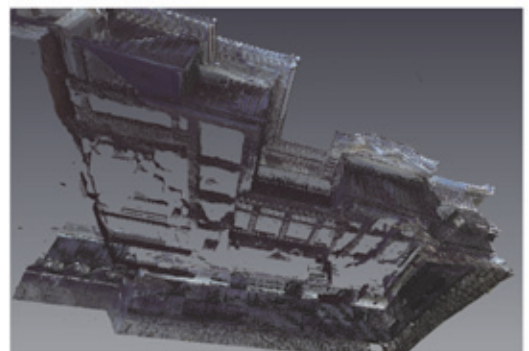
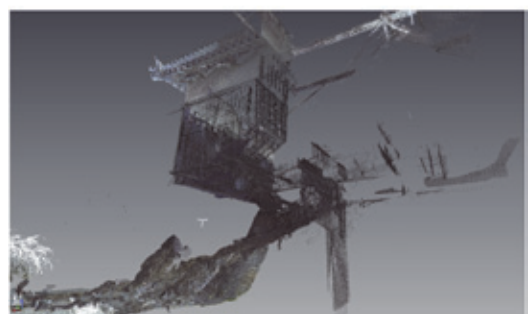
図-7 天守閣崩壊部の点群画像

写真-12は天守閣石垣の被災状況で、図-7は天守閣石垣の点群画像である。

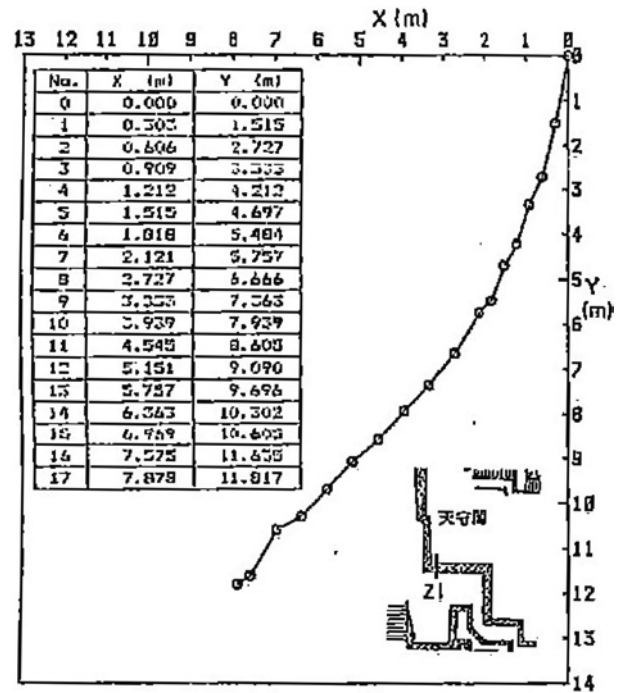
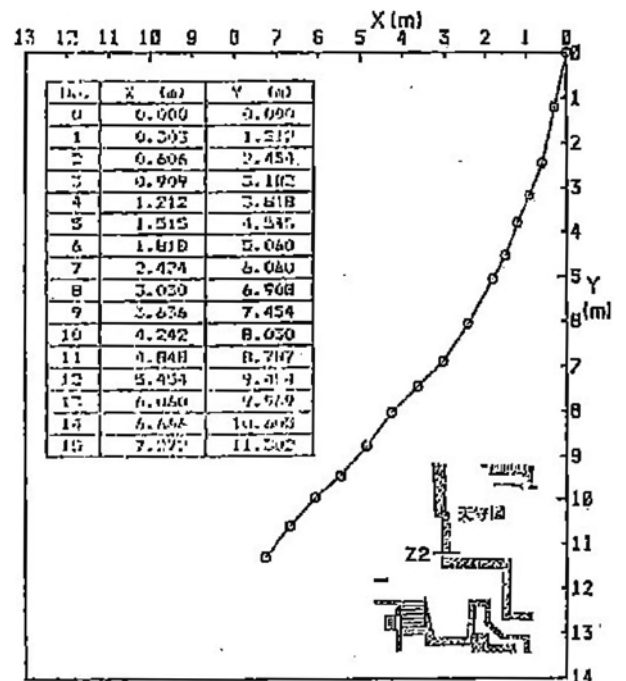
図-12 天守閣の石垣曲線図⁹⁾

図-12は桑原が測定した写真-14の天守閣の石垣曲線図である。図-14は図-13のように天守閣の石垣の2断面を比較した結果で、Z1断面で最大22cmのはらみ、Z2

断面で最大60cmのはらみが生じていることが明らかとなった。

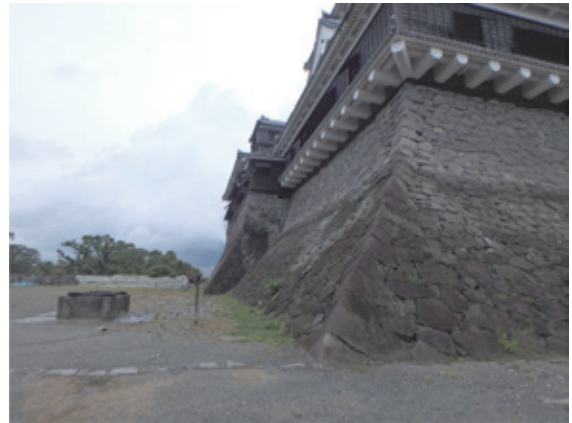
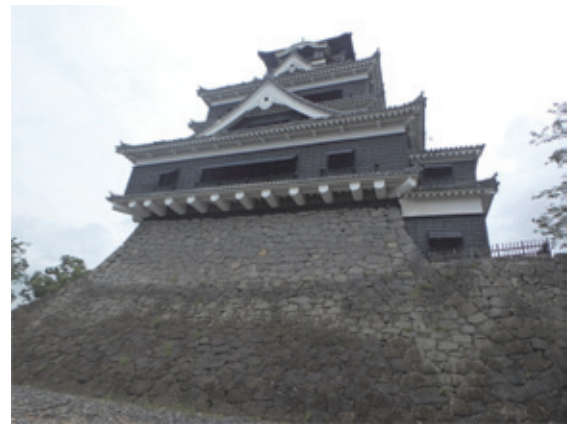
写真-14 天守閣の石垣状況

段彩図とは、標高値を高度の段階毎に分け、その段階毎に色付けを行う表現方法である。色を付けることで、より直感的に地形の高低やその間隔を把握出来る。そこで、段彩図手法を用いて石垣の変状を把握するために天守閣西面のZ1断面、南面のZ2断面における段彩図を作成した。について図-15に示すような段彩図を作成した。その結果、Z2の段彩図は、大きいはらみではあるが一樣に変化しているため差が明確ではない。しかし、写真-14(b)の南面Z1の方は肉眼では把握できないが、石垣の中腹に局部的にV字状の変状があることが明らかとなった。
