論文 Original Paper

熊本城の石垣タイプと被害の相関についての研究

A study of the correlation between the stone wall type and damage of Kumamoto Castle

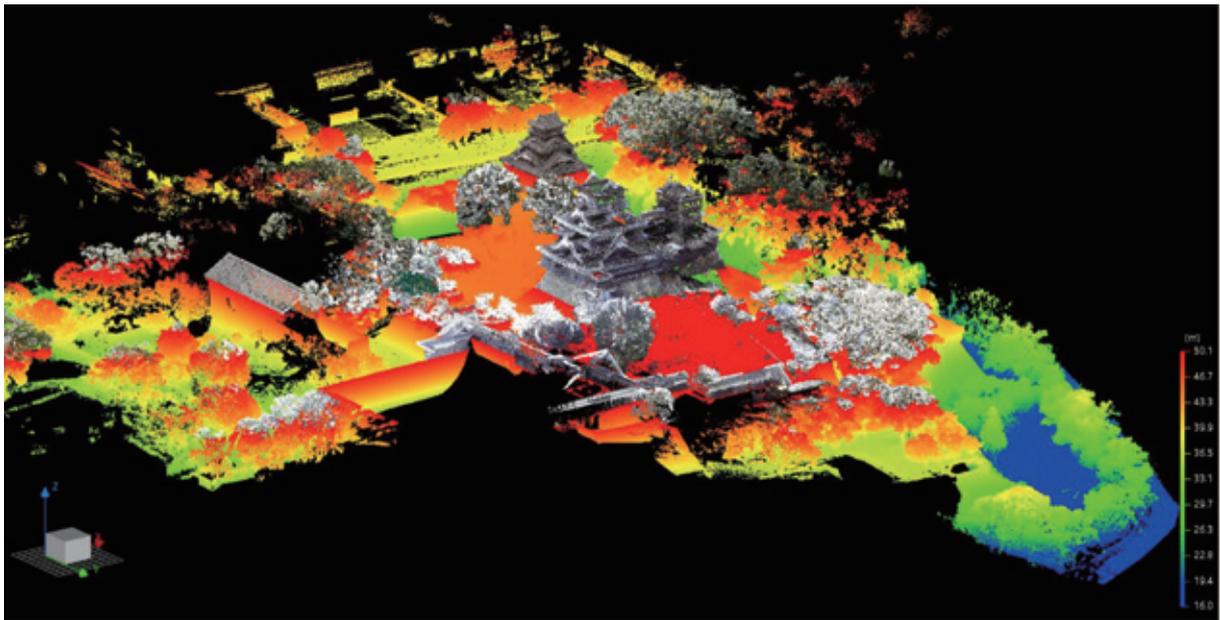
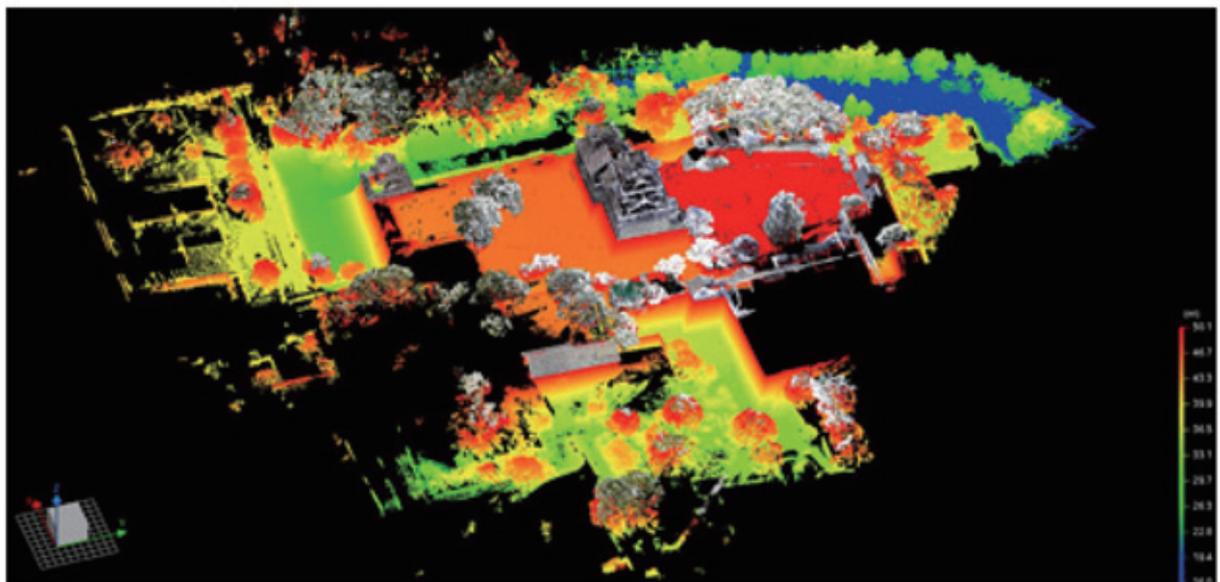
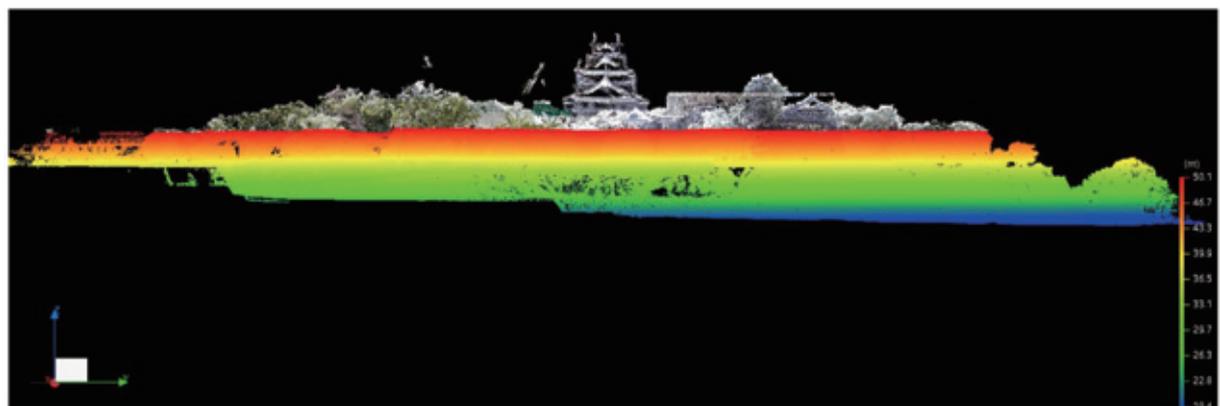
図-1 熊本城の標高鳥瞰図

熊本城調査研究センターの速報（2016年6月10日時点）による被害概要では、熊本城内の石垣の被害は全体の30%にも及んでいるが、その被害原因については明らかとなっていない。これまでの研究では、赤外線サーモトレーサ¹⁾及び3Dレーザスキャナ²⁾を用いた調査で熊本城石垣の変状程度を把握できるかの検討を行った。図-1はその結果を用いた熊本城の標高鳥瞰図である。ここでは、石垣の形状がいくつかあり、その影響を分析

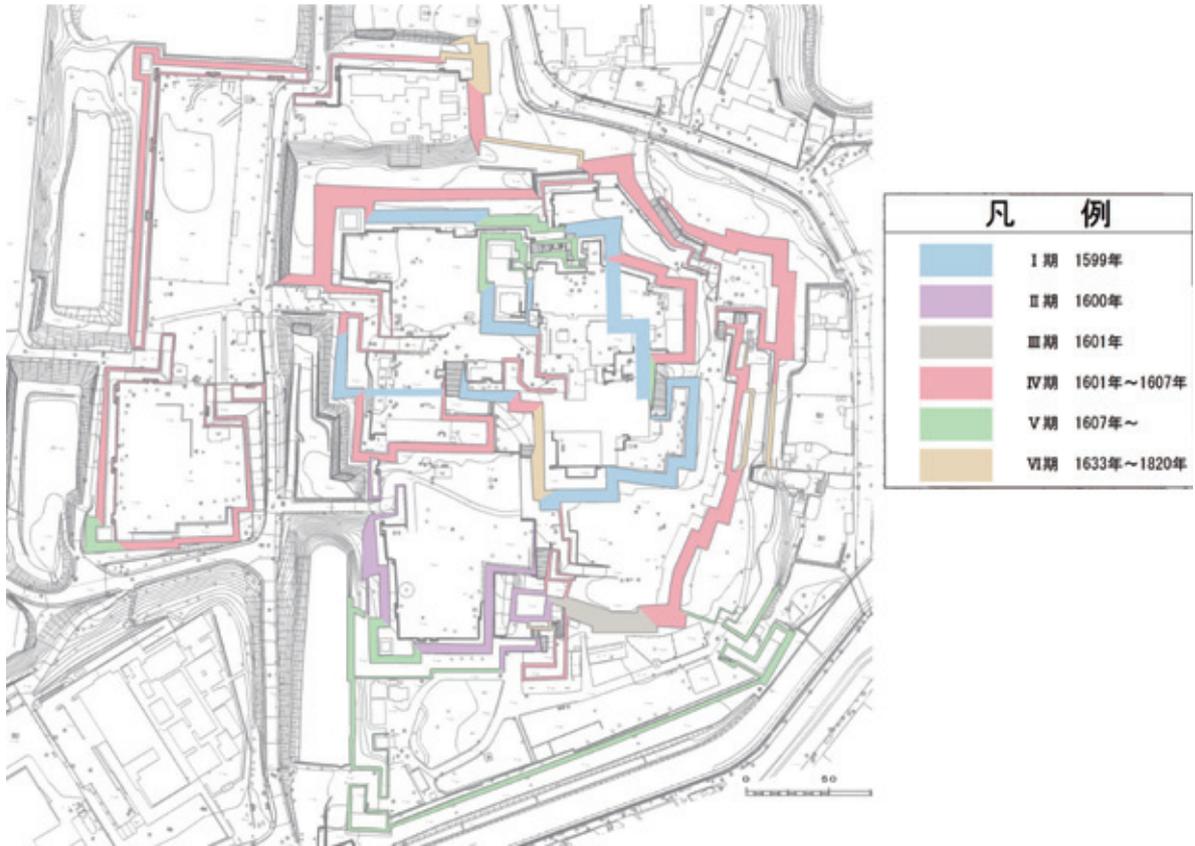
図-3 石垣構築年代

図-3は、富田時代区分に基づいた石垣構築年代の平面図である。図-4は、石垣構築年代と被害箇所の平面図である。この中のピンク色(A～Z)は桑原が地震前の1984(昭和59)年に熊本城23箇所の石垣の断面を実測し、正確な石垣曲線を明らかにした報告書⁵⁾の測量ポイント位置である。またこの中の緑色(FK1～28)は福田が地震前の1984(昭和59)年に熊本城28箇所の石垣の断面を実測し、正確な石垣曲線を明らかにした報告書⁶⁾の測量ポイント位置である。ただし、ここでは桑原断面と同一測定位置の9断面及びFK8とFK27は計測データが実態と異なるため除外した。さらに、熊本城調査研究センターが刊行している報告書に記載の青色の9断面図(KC1～9)を作成した。以上から、断面の合計は49断面となった。

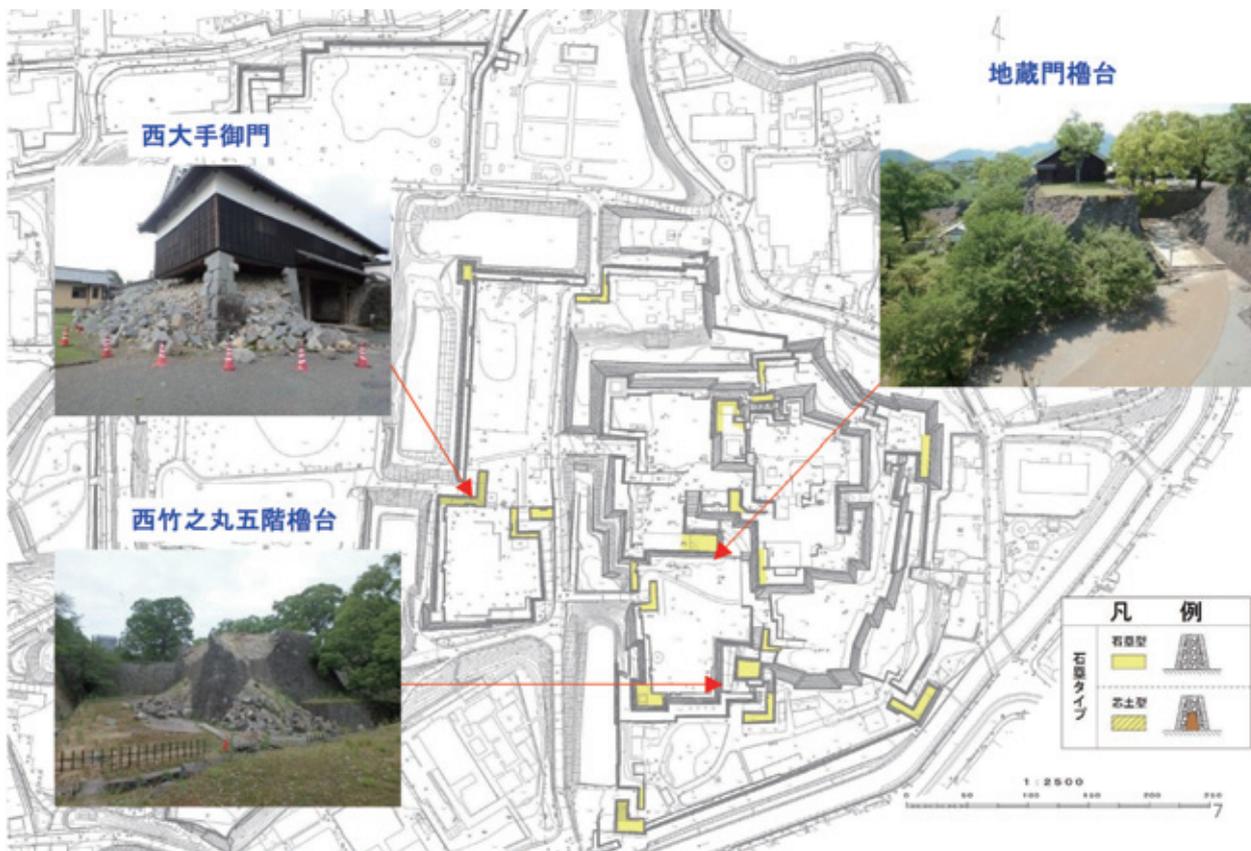
図-6 石塁タイプの位置図

図-6は石塁タイプの位置図で、西大手御門、地藏門櫓台、西竹之丸五階櫓台などがある。石塁タイプには石塁の他に芯土型があり、写真-3のように高さも低くても緩い勾配で崩壊している。図-7は半石塁タイプの位置図で、戌亥櫓、加藤神社北側、数奇屋丸二階御広間付近などがある。半石塁タイプには石垣底部からの緩い地盤型と石垣背後に緩い地盤を持つやや緩い地盤型(写真-4)、背後が地山の固い地盤型の3つがある。図-8は非石塁タイプの位置図で、北十八間櫓、源之進櫓、御客方櫓などがある。非石塁タイプには半石塁と同様に石垣底部からの緩い地盤型と石垣背後に緩い地盤を持つやや緩い地盤型(写真-5)、背後が地山の固い地盤型の3つがある。

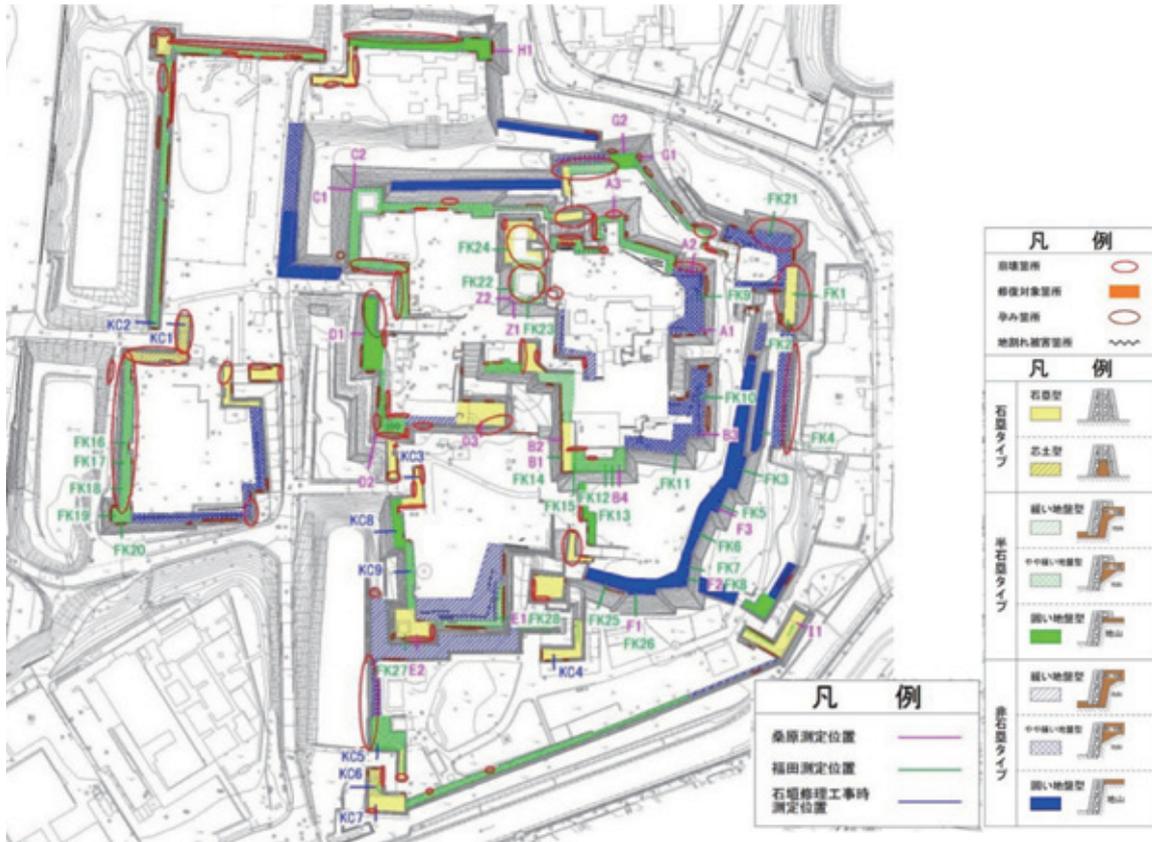
図-9 詳細な石垣タイプ毎の被害程度

図-9は詳細な石垣タイプ毎の被害程度である。図-10は石垣の形状と被害状況である。石垣の形状（高さ及び勾配）は桑原・福田・熊本城調査センター地震前の石垣の断面を実測した結果について法端を揃えて同じグラフにまとめたものである。ただし、図-9の断面数は60断面であるが、図-10の断面は全体の均一性を考慮して同一断面では精度が高いものを選択したために49断面となっている。ただし、この図に地震後の崩壊箇所（赤線）及びその後の3D測量^{3), 4)}を基に地震前との比較を行い、孕み変状箇所（橙線）を抽出し、被害なし（黒線）の3色に色分けした。さらに石垣のタイプは石墨タイプ（黄色）、半石墨タイプ（緑色）、非石墨タイプ（青色）に分類した。図-10(a)の石墨タイプ（黄色）は高さが低いが勾配が急なため、崩壊しているものが多い。図-10(b)の半石墨タイプ（緑色）は高さが高く勾配がやや緩いため、孕みを生じているものが多い。図-10(c)の非石墨タイプ（青色）は高さが高いが勾配が緩いため、崩壊しているものが少ない。

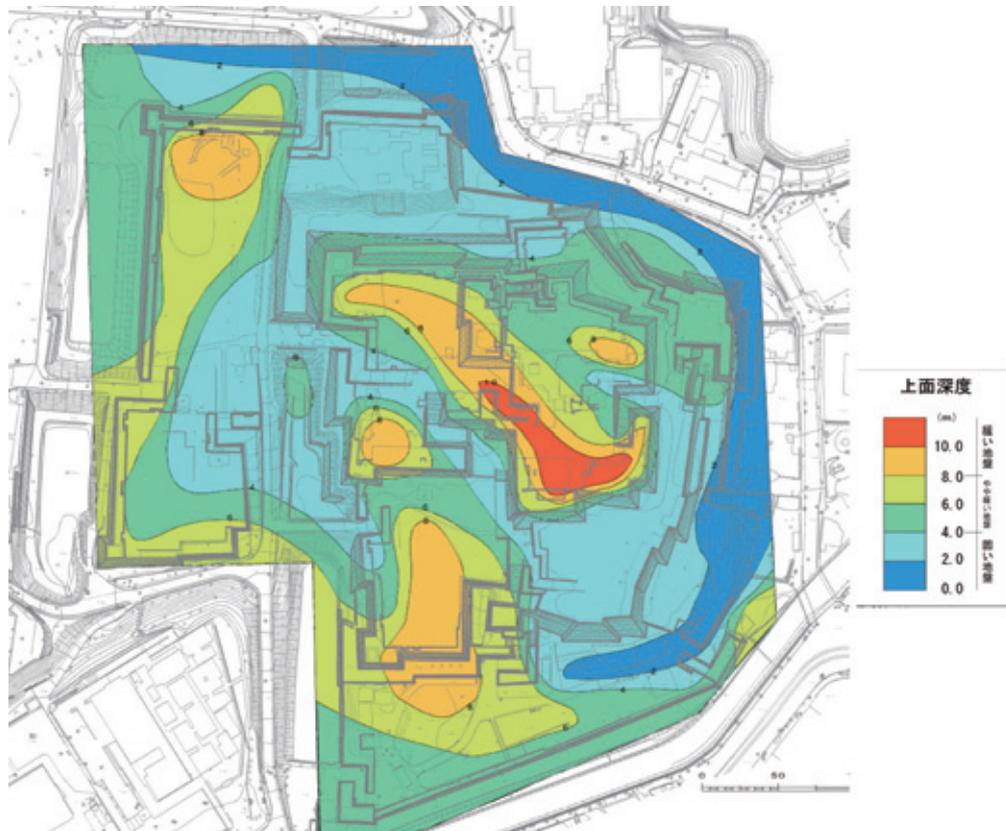
図-11 地表面からのS波速度150m/s

図-11は微動アレイ探査結果による地表面からのS波速度150m/sを2m毎のコンターで示したものである。

地盤の種別はこのS波速度150m/sの深さから、緩い地盤を8m以上、やや緩い地盤を4～8m未満、固い地盤を0～4mと定義した。図-12は地表面からのS波速度150m/sと石垣の崩壊および孕み箇所を重ねたものである。この図面から、石垣の崩壊および孕み箇所が地盤の緩い箇所に変化する箇所での被害が多いことから地盤による地震動の増幅が発生したことが想定される。

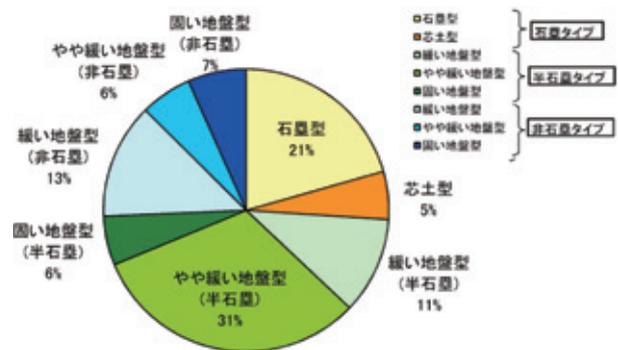
図-13 石垣タイプの分類

図-13は熊本城の各石垣タイプ/全石垣延長で算出した石垣タイプの分類である。石垣型21%・芯土型5%の26%，半石垣タイプは緩い地盤型11%・やや緩い地盤型31%，固い地盤型6%の48%，非石垣タイプは緩い地盤型13%，やや緩い地盤型6%，固い地盤型7%の26%である。図-14は石垣タイプ毎の被害程度の割合である。このグラフから石垣タイプは勾配が急で高さが低くても崩壊しているもの多く、半石垣タイプ及び非石垣タイプの緩い地盤及びやや緩い地盤型で崩壊または孕みの被害が多いことが分かる。一方、半石垣タイプ及び非石垣タイプの固い地盤型がともに被害が軽微であることが分かる。
