熊本地震による熊本市近見地区の液状化被害に対して  
アンケート調査分析

Questionnaire survey analysis on liquefaction damage in  
the Kumamoto city Chikami district by the Kumamoto earthquake

**Abstract:** About 2,900 residential land of Kumamoto City, received a severe damage by liquefaction of 2016 Kumamoto earthquake of 2 degrees. In particular, in the Chikami area, the building was markedly sunk and sloped linearly as it is said to be a "liquefied belt". In this paper, we analyzed the cause of housing damage by questionnaire survey for the Chikami area in Kumamoto City where liquefaction damage was remarkable.

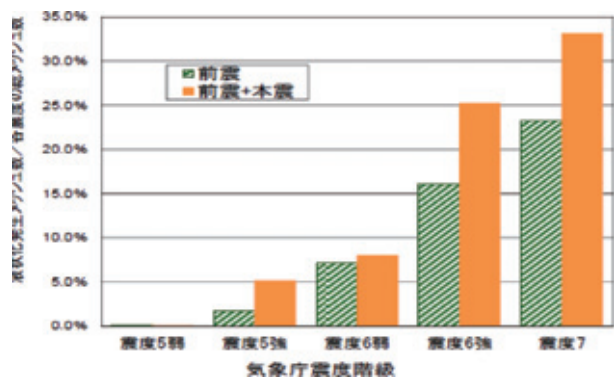
図-4 低地における震度ごと液状化発生率<sup>3), 4)</sup>

図-2及び図-3は、若松らが作成した前震（M6.5）及び本震（M7.3）の推定震度分布と液状化発生地点の関係<sup>3)</sup>である。近見地区は、前震の推定震度が北部で6強、その他は6弱、本震の推定震度が全て震度6強以上である。図-4は、若松らが低地における震度ごとの液状化発生率<sup>3)</sup>（液状化発生メッシュ数/総メッシュ数）を、250mメッシュ単位で整理したものである。近見地区の液状化発生率は、この図から本震が震度6強となるので、前震と本震を合わせて25%程度となる。

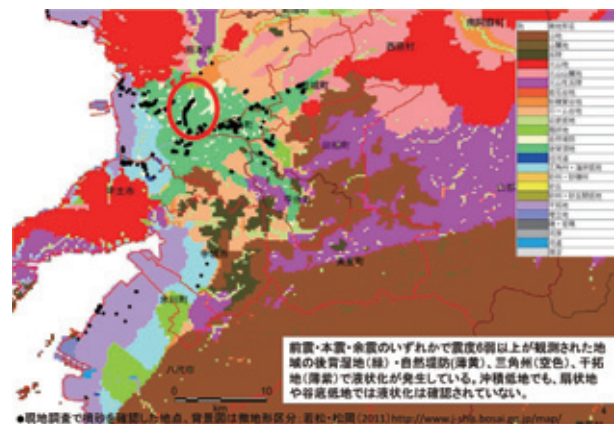
図-5 液状化地点と微地形区分の関係<sup>3), 4)</sup>

図-5は、若松らが作成した液状化地点と微地形区分の関係<sup>3), 4)</sup>で、前震・本震・余震のいずれかで震度6弱以上を観測した地域の後背湿地（緑色）・自然堤防（薄黄色）・三角州（空色）・干拓地（薄紫色）で液状化が発生しているとなっている。近見地区は、本地震による震度6強以上の地域で後背湿地（緑色）に全て含まれる。

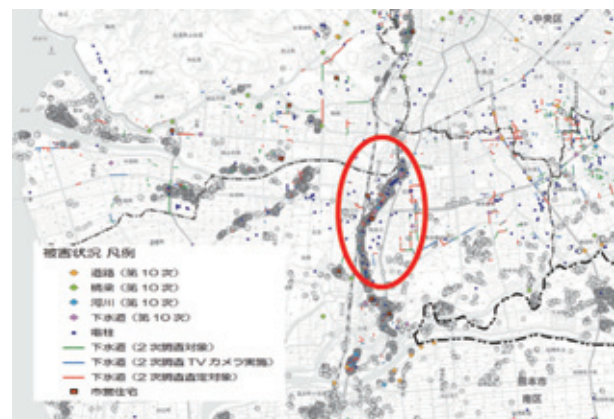
図-6 公共施設被害箇所と液状化発生箇所との重ね図<sup>5)</sup>

図-6は熊本地震による近見地区付近の道路、下水道、

電柱等の公共施設被害箇所と液状化発生箇所とを重ね合わせたもの<sup>4)</sup>である。図-7の近見地区における公共施設被害箇所と液状化発生箇所との重ね図<sup>4)</sup>では、液状化被害箇所と公共施設被害箇所がほぼ一致している。この液状化発生箇所を基に熊本市内の液状化被害の被害状況の把握を行う目的として、熊本市内の噴砂発生箇所に対して家屋の被害状況の現地調査を行ったものである。また、道路、下水道、電柱等の被害状況とも照らし合わせることで液状化の被害のあった地区を把握し、液状化被害との相関を確認した。

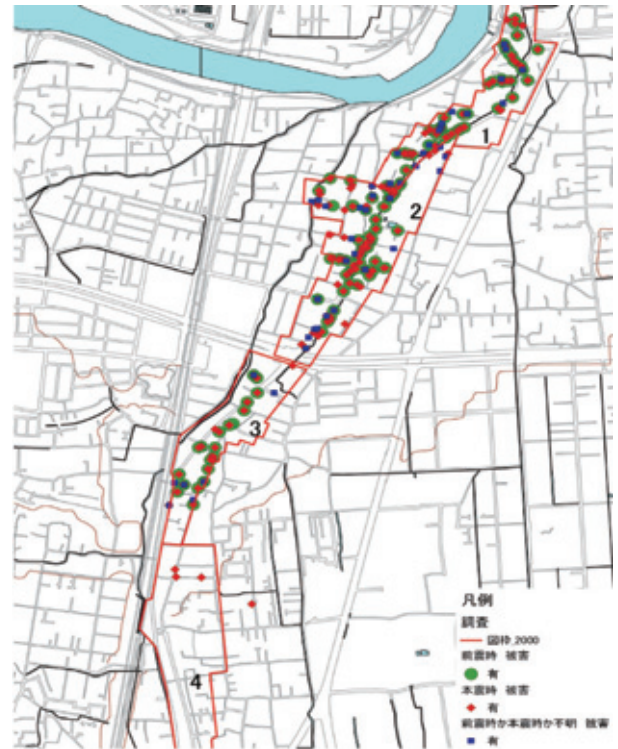
図-8 近見地区の液状化被害発生時の状況平面図

図-8は上記(1)のアンケートa)①の回答数224件の内不明12件を除く212件の結果を平面図にしたもので、図-9はこれを棒グラフにしたものである。●は前震時に

液状化が発生し、●は本震時に液状化が発生し、両方の重ねたものは前震時及び本震時の両方で液状化が発生したものである。

近見①～③地区は全体的に被害が広がっており、前震時と本震時の両方で被害が顕著である。一方、近見④地区は前震時の被害がなく、本震時でも北側部分にわずかにあるだけで少ない。

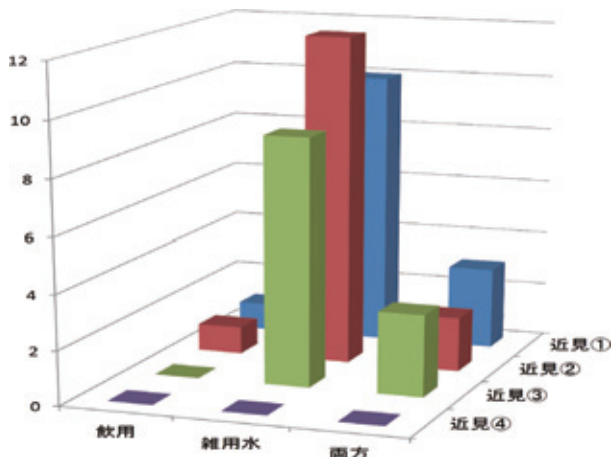
図-11 住宅の取水状況

図-11は近見地区全体の住宅の取水状況である。井戸を使用している住宅は269件中41件であった。近見①地区では83件中14件、近見②地区では122件中15件、近見③地区では40件中12件あった。近見④地区では井戸は確認できなかった。利水状況は、雑用水が多くを占めている。

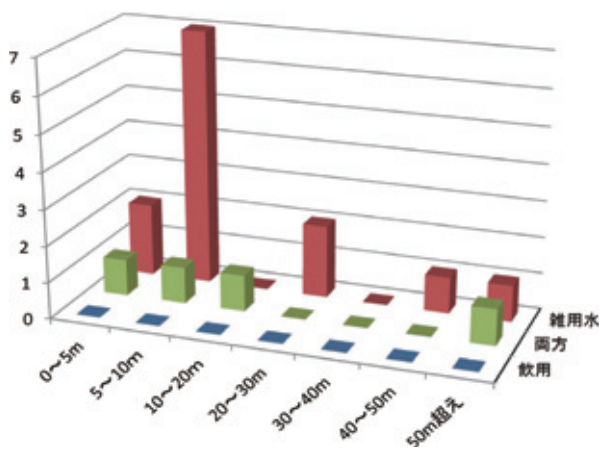
図-12 井戸の深さ

図-12は近見地区井戸の深さで、近見①地区が14件、近見②地区が5件、近見③地区が5件、近見④が0件の合計24件であった。井戸の深さは、10m以下の浅井戸が11件、深さ10m以上の深井戸が6件であった。

以上から、井戸の利水は10m以下の浅井戸から雑用水として利用しているものが多い。

注) 全体24件中不明7件を除いている

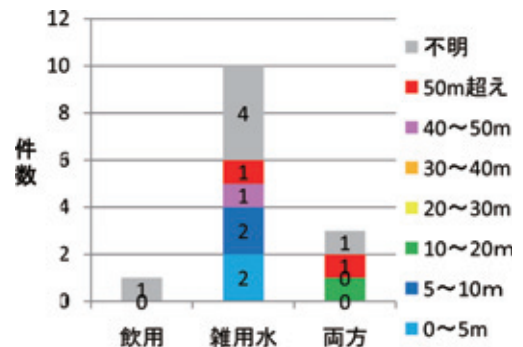
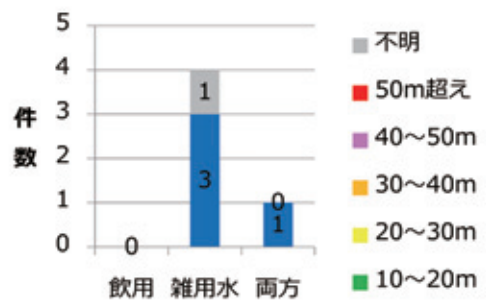
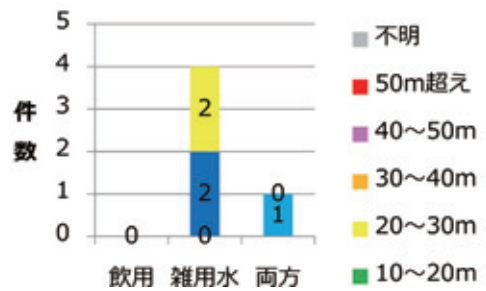
図-13 近見各地区における井戸の深さ

図-13は近見地区における井戸の深さを棒グラフにしたものである。近見①地区は白川の氾濫地域で地下水が豊富で一番井戸の件数が多く、体積砂層下部粘土層下の飲料水に適した礫層が深いため井戸の深さも一番多い地区となった。10mの井戸がわかっているのが4件となった。次に近見③地区が深い地区となっている。こちらは10m以上が2件となっている。
