2018年北海道胆振東部地震による北広島市大曲地区の  
建物傾斜及び擁壁被害の分析橋本隆雄\*<sup>1</sup>・内田秀明\*<sup>2</sup>・宗川清\*<sup>3</sup>Analysis of building slope and retaining wall damage in  
the Omagari district of Kitahiroshima City by  
the 2018 Hokkaido Eastern Iburu EarthquakeTakao Hashimoto\*<sup>1</sup>, Hideaki Uchida\*<sup>2</sup>, Kiyoshi Sokawa\*<sup>3</sup>

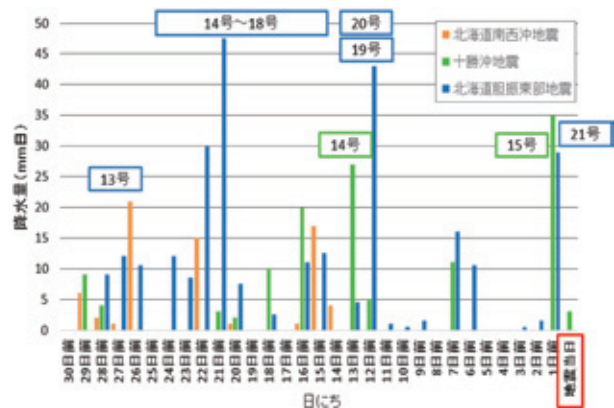
図-4 地震発生1ヶ月間の降水量

北海道胆振東部地震では、前日に台風21号が北海道の西側を通過し、その影響があり地下水位が高くなり被害が発生している可能性がある。しかし、これまで北海道南西沖地震、十勝沖地震では被害を受けていない。そこで、これまでの図-4に示すように恵庭島松観測所における各地震1か月間の降水量を整理したものである。

これに比べて北海道南西沖地震は、台風3号が南の海上にあっただけなので降水量が少ないと考えられる。このように、十勝沖地震と北海道胆振東部地震では、台風による地下水位上昇しているところに地震が発生したことによる複合災害であると考えられる。

図-4は、北広島市周辺の地震前の日降雨量の合計で前日に大量の降雨があったことがわかる。このため、豪雨の際には湧水箇所から排水できない地下水が残留し、地下水位が上昇しやすい地質構造であることが考えられる。

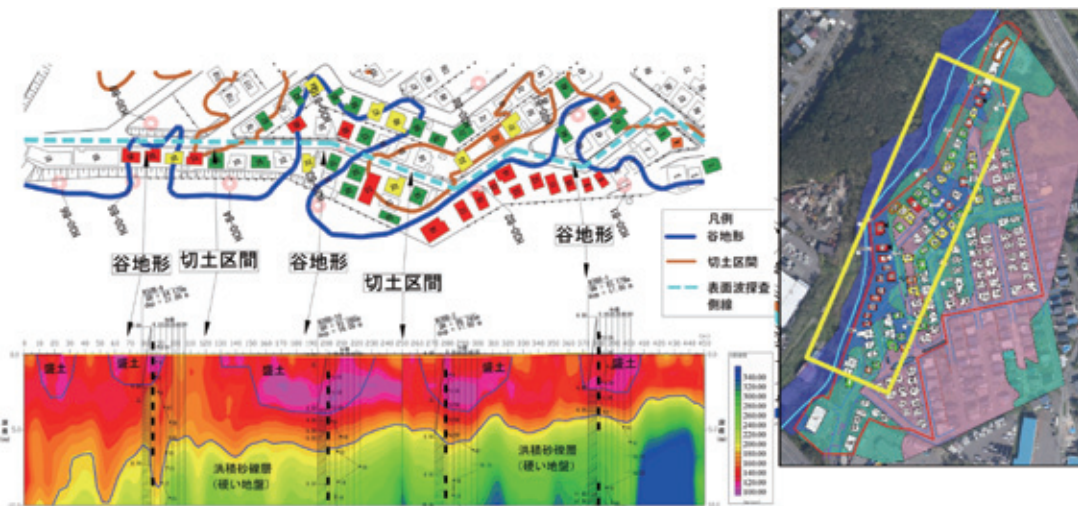
図-10 高密度表面波探査<sup>7)</sup>

「台地切土区間」と「旧谷地形 (溺れ谷) となる盛土区間」の分布範囲を把握するため、大曲河川側に近い市道上で高密度表面波探査を実施している。ボーリング調査では点での把握となるが表面波探査は測線延長上での把握が可能となるため有効性が高い探査手法である。その結果を図-10に示したが、旧地形から想定された切土

地形及び谷地形と、ほぼ同様な結果が得られたことが確認できた。

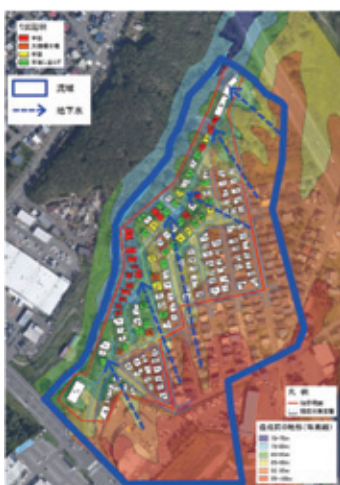
図-11 集水地形図<sup>4)</sup>

また、図-11は造成前の地形図と現況地形図を重ねた集水地形図で、大曲並木地区造成団地周辺の降雨が今回被害の大きい谷の末端部に集まる流域であることが分かる。大曲並木地区造成団地西側に発達する汎濫原低地には、図-12及び写真-3に示すように湧水箇所が認められ、今回の調査ボーリングから判明した地質構造より、図-13に示すような火山灰層 (Dv) 下位に不透水層である洪積粘土層 (Dc) が比較的連続性を持って分布することから、降雨は地層深部まで浸透することができず、汎濫原低地に湧水しているものと考えられる。

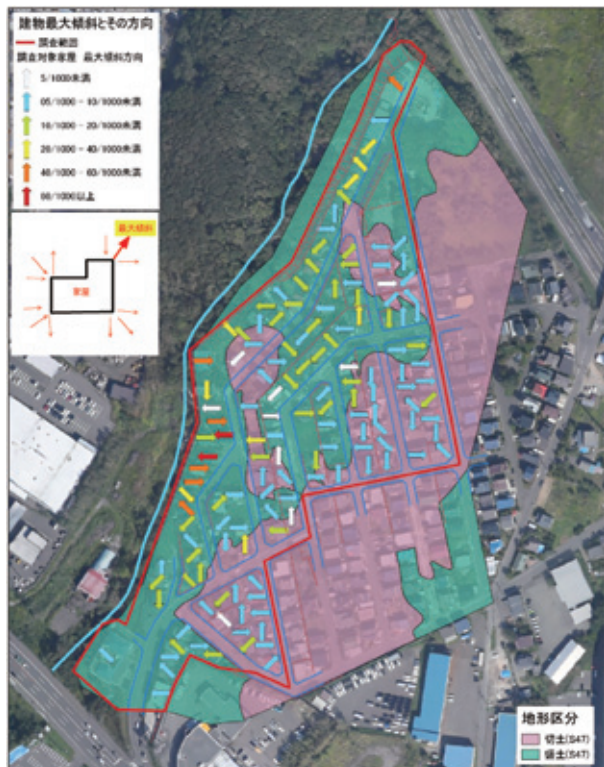
図-15 建物の最大傾斜<sup>7)</sup>

図-15は、建物の最大傾斜で6段階に分けて整理したものである。建物の最大傾斜は、建物の四隅の柱に対してそれぞれ直角方向と斜め方向の3方向について柱の傾斜を計測し、その中で最大となったものをその建物の最大傾斜とした。建物の最大傾斜と傾斜の方向では、盛土

範囲内にある家屋のほとんどが10/1,000以上となり、切土範囲の家屋については10/1,000未満であった。特に、盛土部では「半壊」以上の判定を受けた家屋が多いことと整合して、その傾きが大きい傾向にある。家屋の平均

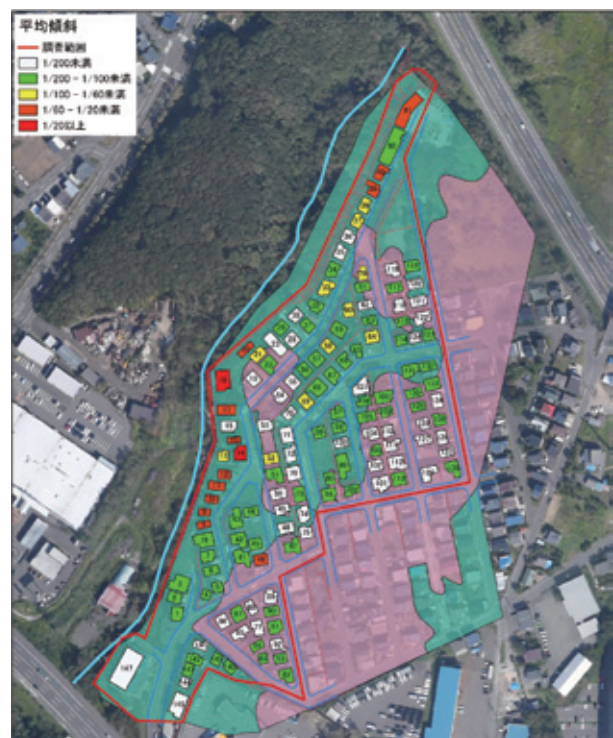
図-16 建物の平均傾斜<sup>7)</sup>

傾斜の状況とその分布を図-16に示す。盛土範囲だけでなく切土範囲にも1/200～1/100未満の家屋が分布しているが、傾斜が大きな1/100以上の家屋はほとんどが盛土範囲内に含まれている。

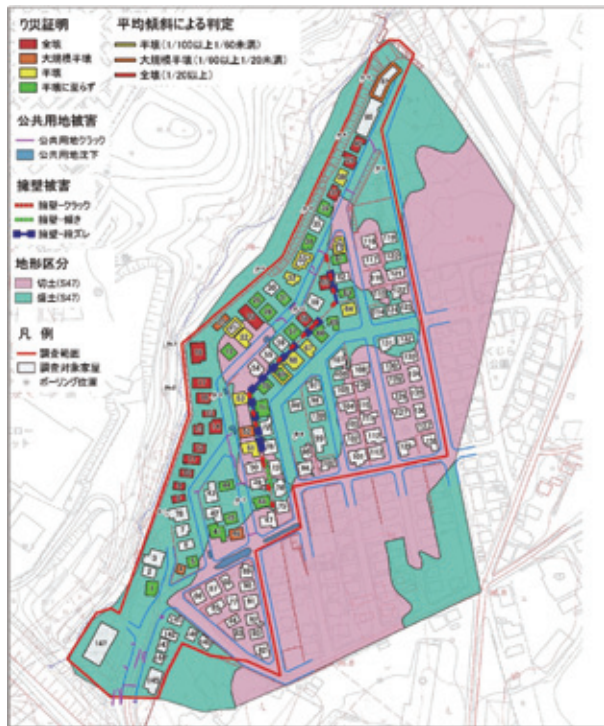
図-21 被災範囲図

図-21は、罹災証明、公共用地被災調査（亀裂、沈下

等）、建物傾斜調査、擁壁被災調査、切土・盛土の範囲等の重ね図である。この図から北海道胆振東部地震による家屋、宅地、公共用地等の被災は、そのほとんどが盛土範囲の中で発生していることが分かる。特に、大曲川沿いの第3期開発許可事業で造成された街区では、宅地が大きく崩壊するなど被災が発生している。

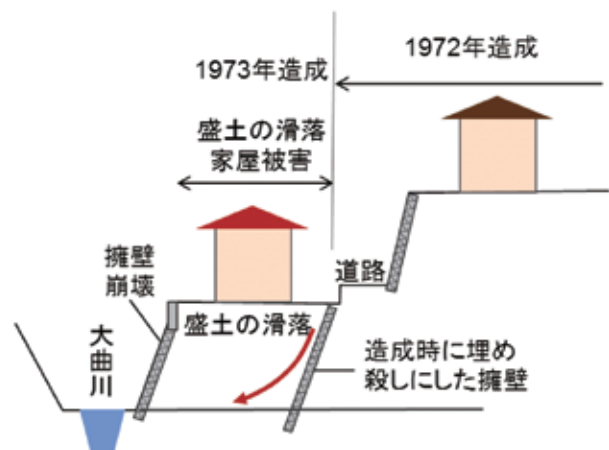
図-23 大曲並木3丁目の模式断面図

三角で示す)。しかし、北側宅地エリア、中央宅地エリアの未設置区間においても現地では擁壁が確認されているが、南側宅地エリアは土中に埋もれているため確認ができない。第3期開発許可申請図面に添付されている測量図によると、この区間にも写真-4及び図-23に示すように擁壁が設置されていることが確認できる。

第3期開発許可で大曲川沿いが宅地化され、大曲川に沿って設置された擁壁が今回の地震で大きく被災している。開発許可申請図書に示されている擁壁高は前面勾配を考慮した斜長となっている。この区間の擁壁の前面勾配はすべて1:0.3となっていることから擁壁高を算定すると、開発許可申請時の擁壁の見え高は全て5m以下となる。しかし、被災した多くの擁壁は増積擁壁となっており、増積擁壁高は5mを超える擁壁となっている。
