2021年熱海伊豆山地区において発生した大規模土石流被害の原因分析と今後の対応について

橋本隆雄*¹・和田陽介*²

Analysis of the causes of large-scale debris flow damage that occurred in the Atami Izusan area in 2021 and future measures

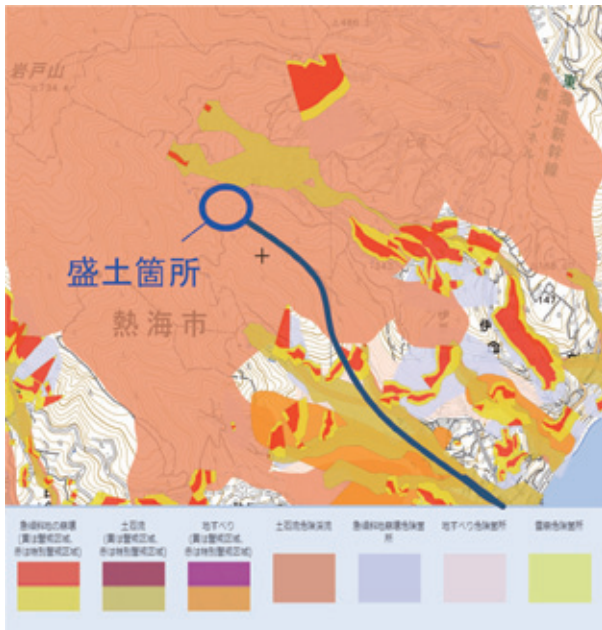
図-1 熱海市の土砂災害ハザードマップ²⁾

になり泥水を海へ流している。写真-10は大規模な土石流で大量の土砂が流れ込んだ伊豆山港の様子で、発生から2か月以上経ても、港内に土砂が堆積したままで利用できず、わかめ養殖や9月16日から伊勢エビの漁が解禁されたが漁業者の水揚げへの影響が強くでている。写真-11は有料道路脇の土石流による産業廃棄物の土砂堆積状況で、高さ100m以上もある斜面上部にある建物の下部から流出してきたものである。図-1は、熱海市の土砂災害ハザードマップで、土石流、急傾斜地の崩壊などのリスクが高いエリアに指定されていたことが分かる。

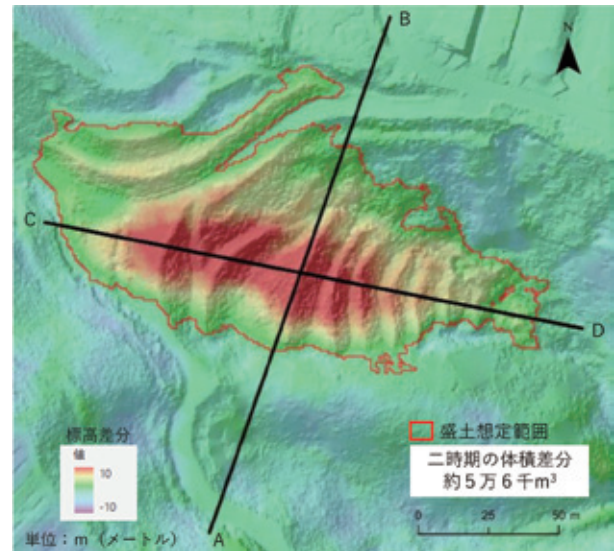
図-3 断面図位置図¹⁾

図-3は、国土地理院が土石流起点部分の土量を2019年と2009年の比較から算出するための断面位置である。赤

の枠が盛土想定範囲である。本解析による体積差分は、盛り土範囲をおおまかにくくったおおよその見積もりである。図-4は土石流起点部分の断面図で、2019年と2009年の二時期の体積差分から、盛土量約56,000m³と算出している。図-4(a)から沢の横断方向にフラットに盛土し、深いところで15mの厚さの盛土であることが分かる。図-4(b)は、沢の縦断方向で高さが50mの高盛土面の勾配が分かる。元の2009年の勾配を計測すると、1:3.6と緩くなっているが、その後の2019年の勾配は、法尻から38mの平均勾配が1:2.5、その上部の法肩付近の平均勾配は1:3.0であった。法勾配的には、通常盛土勾配が1:1.8であるが5m毎に1.5mの小段、15m毎に3.0m

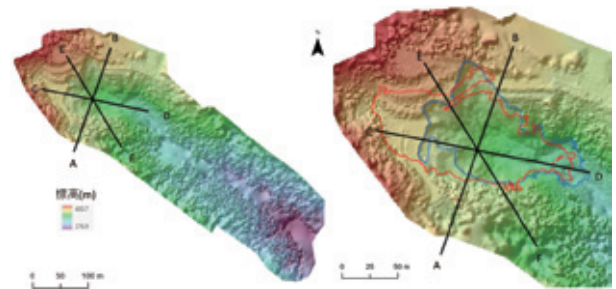
図-6 断面図の位置¹⁾

図-6は図-3の崩壊部分の断面図位置に、さらにE-F断面を追加したものである。この断面を比較すること

で、地山と盛土がどこまで崩壊したかを分析することができる。図-7(a)A-B断面からは、北東部は大きく地

山まで崩壊していることが分かる。

一方、図-7(b)C-D断面からは南西部の盛土が急勾配で残っているために非常に危険であることが分かる。今後の豪雨により崩壊する恐れがある。図-7(c)E-F断面からは、地山と崩壊面が一致していることから、この断面の盛土が全て崩壊していることが分かる。

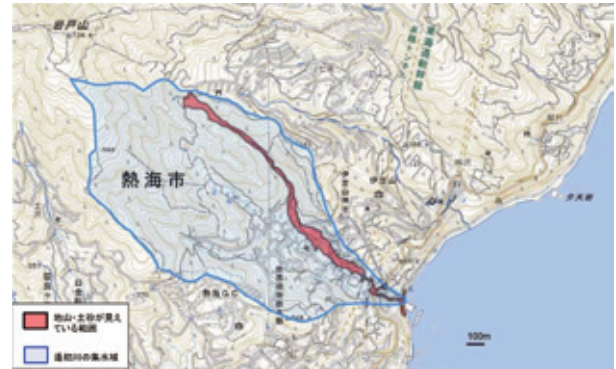
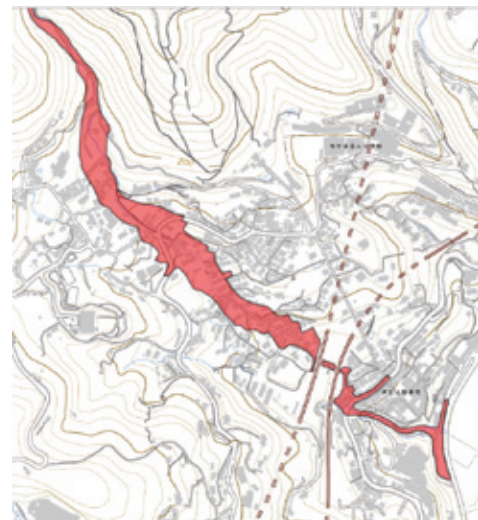
図-8 崩壊地等分布図及び土砂堆積範囲図¹⁾

図-8(a)は赤部分が国土地理院が作成した梅雨前線に伴う大雨による崩壊地等分布図で、青い部分はその集水域である。図-8(b)は赤部分が国土地理院が作成した土砂堆積範囲図である。土石流が発生した静岡県熱海市伊豆山周辺の土地条件図 (図幅名「熱海」) (平成4年/1992年) の解説文から関連する事項を以下掲載する。

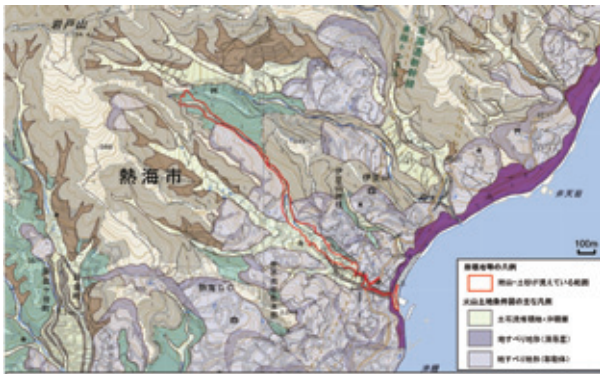
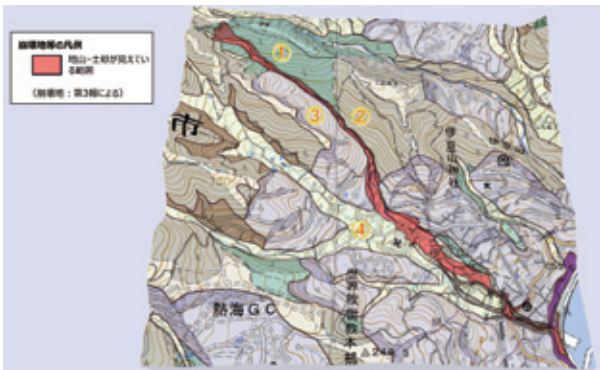
図-9 熱海市伊豆山周辺の火山土地条件図¹⁾

図-9(a)は、2021年3月に公開した火山土地条件図「箱根山」の一部に、国土地理院が7月6日に撮影した空中写真から、地山・土砂が見えている範囲を判読した結果（崩壊地等分布）を重ね合わせたものである。

防災上の注意：豪雨などによって崩れやすい。

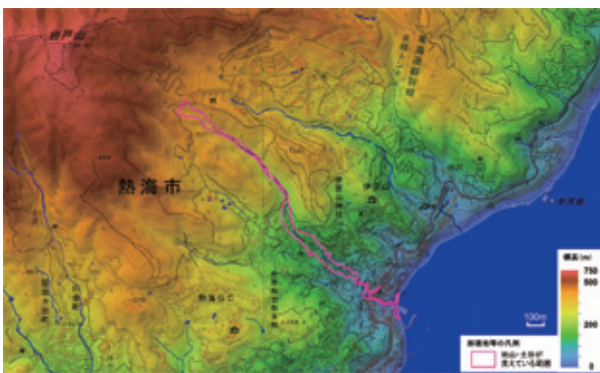
図-10 デジタル標高地形図¹⁾

図-10は、基盤地図情報数値標高モデル（5mメッシュデータ）から作成したデジタル標高地形図に、国土地理院が7月6日に撮影した空中写真から、地山・土砂が見えている範囲を判読した結果（崩壊地等分布）を重ね合わせたものである。

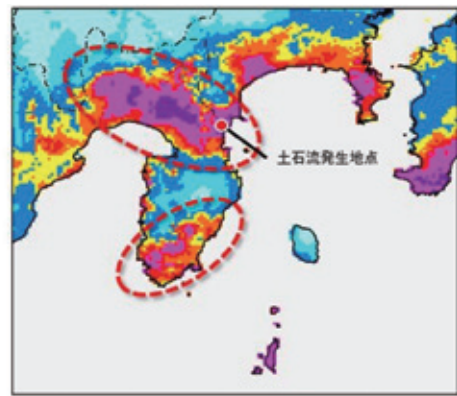
図-11 過去最大降雨量に対する熱海の降水量の割合(72時間降雨量)⁴⁾

日本気象協会では、国土交通省の解析雨量(1kmメッシュ)を使用し、6月30日0時から7月4日0時にかけての降水量を解析している。図-11は、今回の大雨における72時間降水量と、その降水量がそれぞれの場所において過去最大の72時間降水量と比較して何割に達したのか、ということを示している。これが100%前後に達すると、甚大な被害の発生する可能性が高まるという研究結果がある。解析結果によると、熱海市以外にも静岡県東部の広い範囲で、これまで経験したことのないような大雨が降り、甚大な被害が発生してもおかしくない状況であったということが分かる。

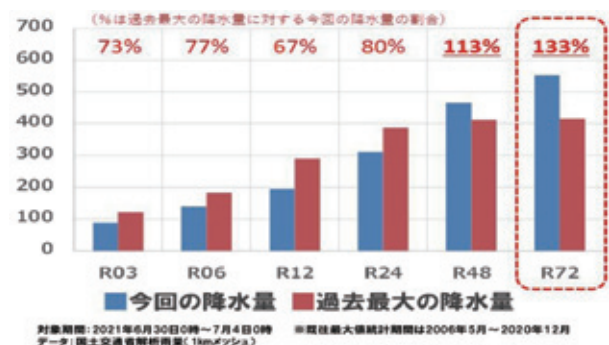
図-12 熱海市における降水量の比較⁴⁾

実際に大規模な土石流が発生した熱海市の降水量を見ると、図-12に示すように48時間降水量(R48)と、72時間降水量(R72)が、過去最大の降水量を上回り、特に、72時間降水量は過去最大の降水量の1.3倍となり、比較的長い時間の降水量が多くなっていた。熱海市の土石流発生地点の降水量を時系列で見ると、図-13に示すように降り始めてから48~72時間にわたって時間雨量20mm以下の比較的弱い雨が降り続いていたことが分かった。

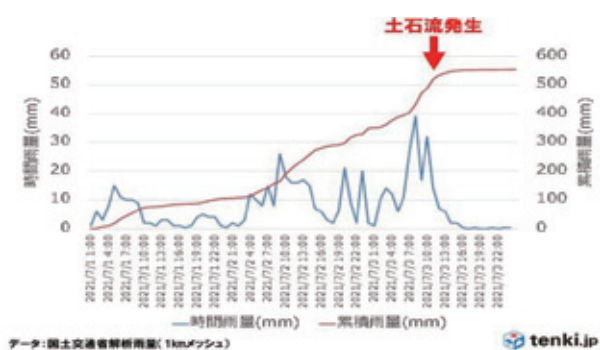
図-13 熱海市における時間降水量の時系列⁴⁾

ただし、土石流が発生した10時30分の2時間半ほど前には1時間40mmの激しい雨が降り、さらに土石流発

生直前の10時台にも1時間30mmの雨が降っていたことがわかり、この比較的強い雨が引き金になった可能性があると考えられる。長時間の雨で地盤が緩んでいると、短い時間のやや強い雨が降っただけでもそれが土砂災害の引き金になることがあるので、長時間雨が続いていて、自治体から避難情報が出ているときは、油断せずに避難を続けるようにしなければならない。

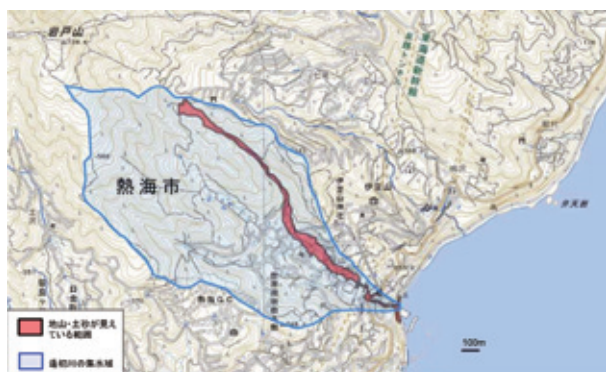
図-14 国土地理院の流域界¹⁾

図-14は国土地理院の流域界で、土石流源頭部上流の流域はほとんどない。しかし、今回の土石流崩壊は、大量の雨水が盛土内に含まれ飽和状態にならないと崩壊原因の説明ができない。写真-15では、Google Earthによる2011年の航空写真で、崩壊盛土北側の宅地造成、さらに北西側の斜面において法面の切土と道路が施工されたことが確認できる。道路より西側の地山の表面排水は、図-15に示すように道路に沿って崩壊盛土上部の谷埋め盛土があり、そこに向かって流下・浸透することになる。崩壊した盛土の北西側の道路については、図-16に示すように縦断勾配が6.3%もあり盛土に向かって下っている。また、盛土に近い位置で大きくUターンするように曲がっており、道路に沿って流れてきた雨水が盛土側へ流れ込みやすい道路線形となっていることが分かる。
