松江城の石垣カルテと3Dスキャナを用いた変状の比較分析

Comparative analysis of Matsue Castle's stone wall medical record and deformation using 3D scanner

Abstract: In order to analyze the causes of damage to the entire Matsue Castle stone wall after the 2000 Tottori Earthquake, there has been a survey of the areas where the stone wall collapsed. However, damage analysis including the ground of the entire castle wall has not yet been conducted. Therefore, the shape of the stone wall was recreated as before the earthquake based on existing literature and 3D scan surveying, and the strata structure was estimated by creating 3D spatial model of the ground from boring surveys and surface wave surveys. In this paper, we conducted a deformation analysis of stone wall damage caused by the Tottori Earthquake and damage history at 25 locations throughout Matsue Castle based on stone wall charts and tiered maps using 3D scan data. As a result, it became clear that the damage to stone walls was affected by the areas where the embankment and strong winds were thick, the width of the top of the stone wall, and the maximum slope.

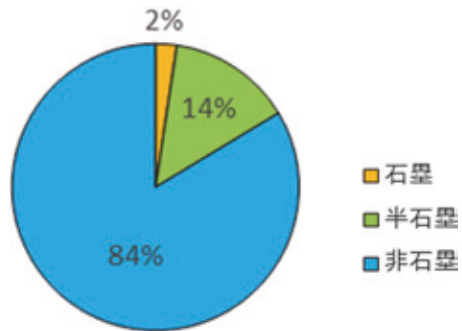
図-3 石垣型の分類

石畳タイプは2%、半石畳タイプは14%、非石畳タイプは84%で構成されており、ほとんど非石畳タイプの石垣で曲輪が構成されていた。石畳タイプは馬溜曲輪の平場であり、半石畳タイプは主に本丸付近に配置されていた。図-4は石垣タイプ毎の被害形態の割合を被害延長/全石垣延長で算出したものである。石畳タイプの崩壊は12%、孕みは88%ですべての面で被害が発生している。一方、半石畳タイプの崩壊は0%、孕みは18%、非石畳タイプの崩壊は3%、孕みは12%で被害が軽微であることが分かる。

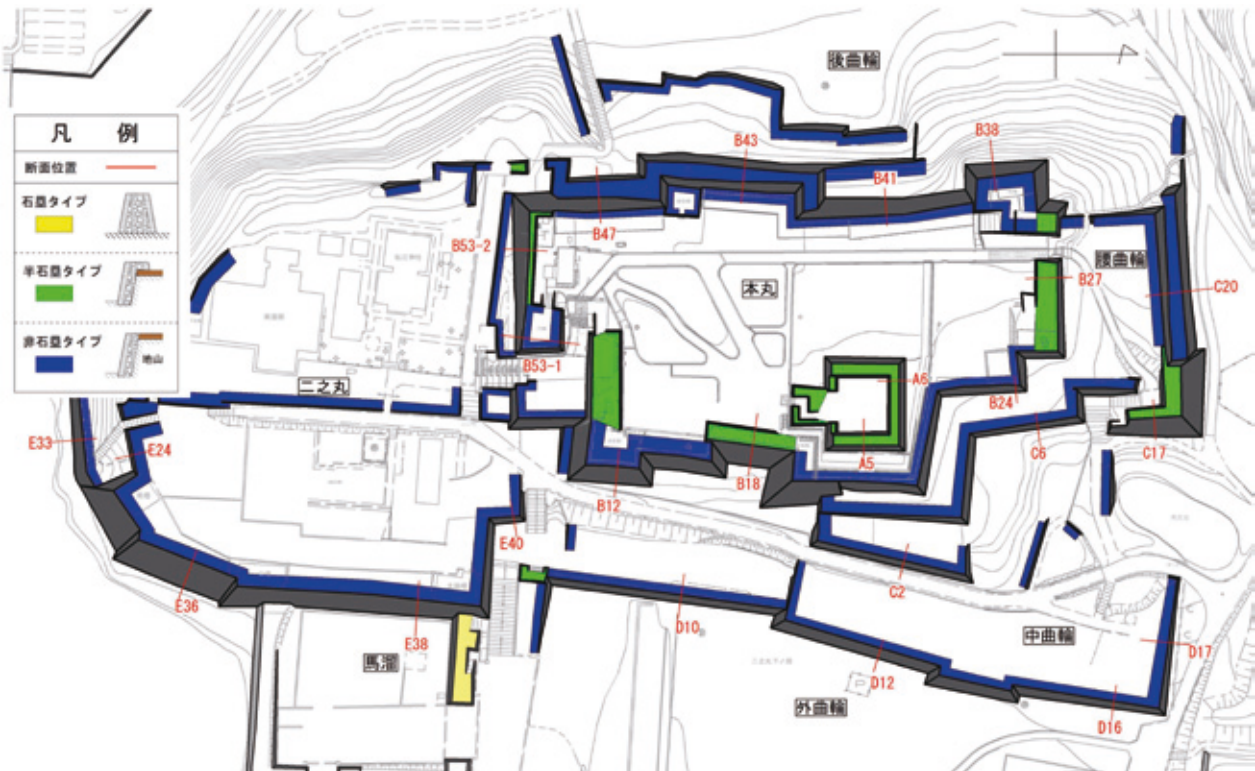
図-2 石垣タイプ及び検討断面位置図

図-2は平面図に各石垣タイプの位置を色別に表現したものである。図-3は松江城の3つの石垣タイプの割合を各石垣タイプ延長／全石垣延長で算出したものである。

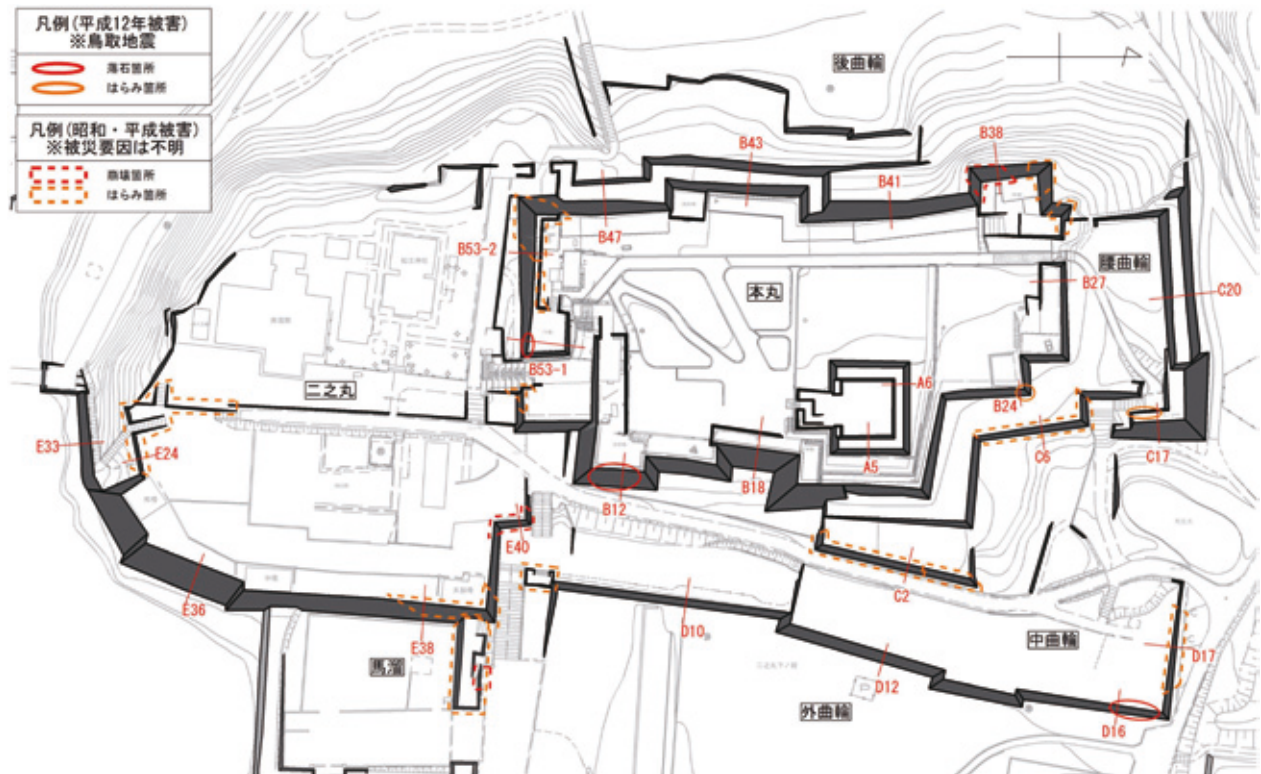
図-5 鳥取地震や要因不明による石垣被害状況

石垣タイプの形状と被害の関係性を比較するため、図-5のように本丸付近の石垣から25面を選定し、それらの石垣表面の断面を作成した。なお、石畳タイプは1箇所しかないため選定から除外した。

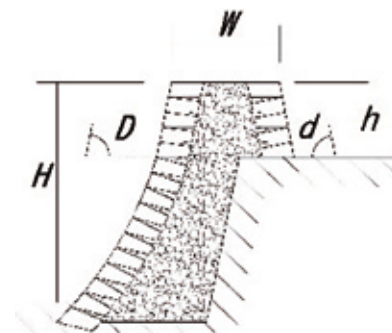
図-9 石垣の各測定箇所

となっているものが多い。そこで、被害分析は石垣の各断面について、図-9に示すように石垣前面の高さと上部勾配及びの石垣背面の高さと背後勾配、動的FEM解析による加速度と速度を比較対象とした。ここで最大勾配とは、上部勾配D及び背後勾配dのうち値の大きい方のことをいう。

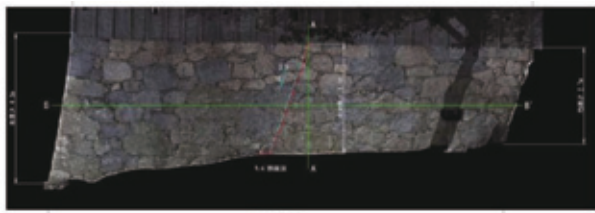
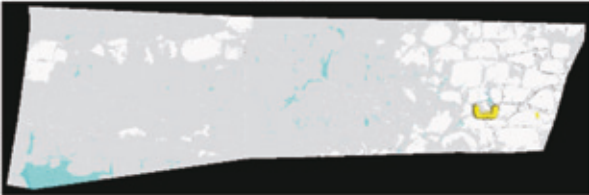
(p) E24

記の箇所では過去に変状が発生している箇所が多かった。図-17の段彩図の結果と比較しても、盛土+強風化が厚くなっている箇所と段彩図での変状発生箇所は一致していることが分かった。なお、過去に大きな変状が発生したにもかかわらず段彩図では変状がみられないB12, C2, D16, D17, E24, E40については、変状発生後に解体修理をされた為である。
