文化財登録5周年記念

国士舘大講堂 の改修

国士舘大講堂は、2017（平成29）年に国登録有形文化財（建造物）となった。文化財登録5周年を記念して、資料室が所蔵する「国士舘大学大講堂復元保存図 昭和56年12月」から大講堂改修工事の記録写真を紹介する。

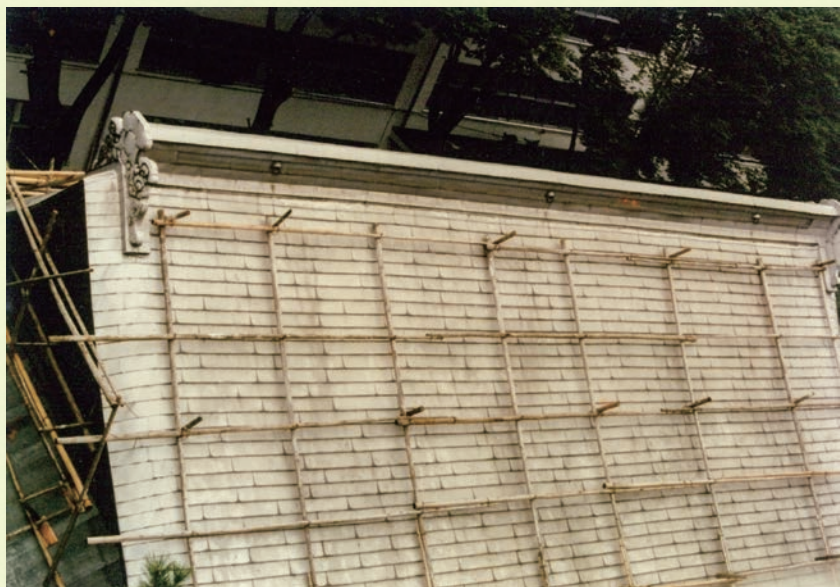
1958年葺替時の大屋根と鬼瓦

国士館大講堂は、1958年と1981年の2回、大屋根の葺替を行なっている。

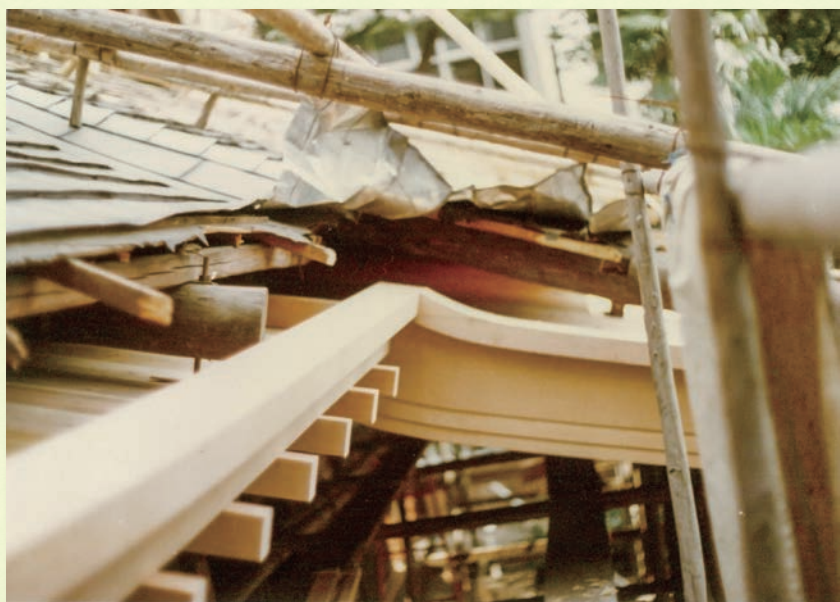
1958年に葺き替えた金属板（アルミ合金）葺の屋根

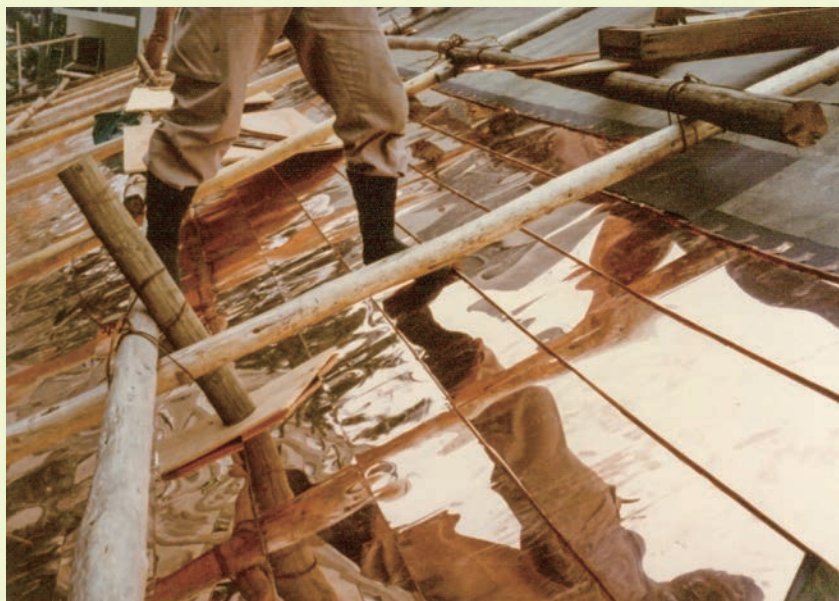
新たに銅板葺きとなった大屋根

この写真が撮られた1981年には、屋根葺替の他、漆喰外壁の塗り替え、破風などに銅装飾の追加、破風の下にある狐（木連）格子を新調した。堂内の照明も追加・改修している。

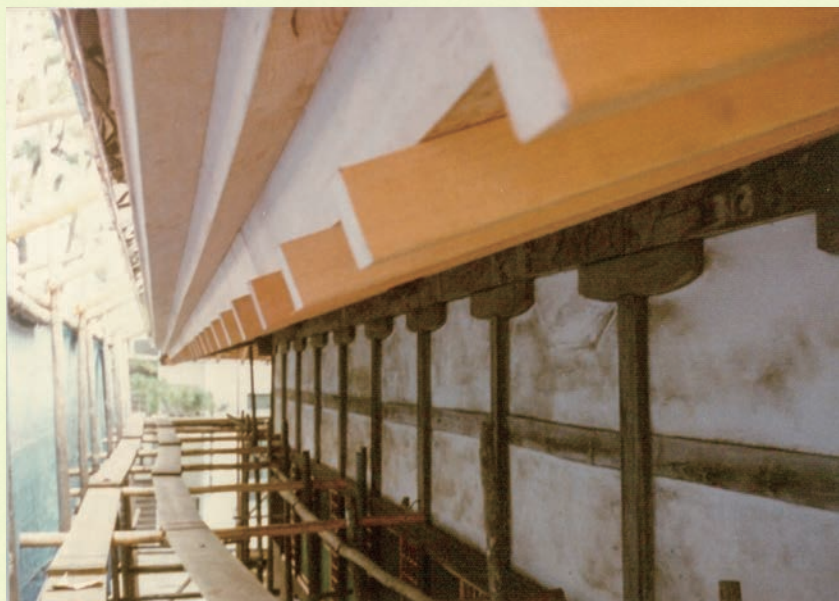
新しくなった屋根を支える軒先の材木

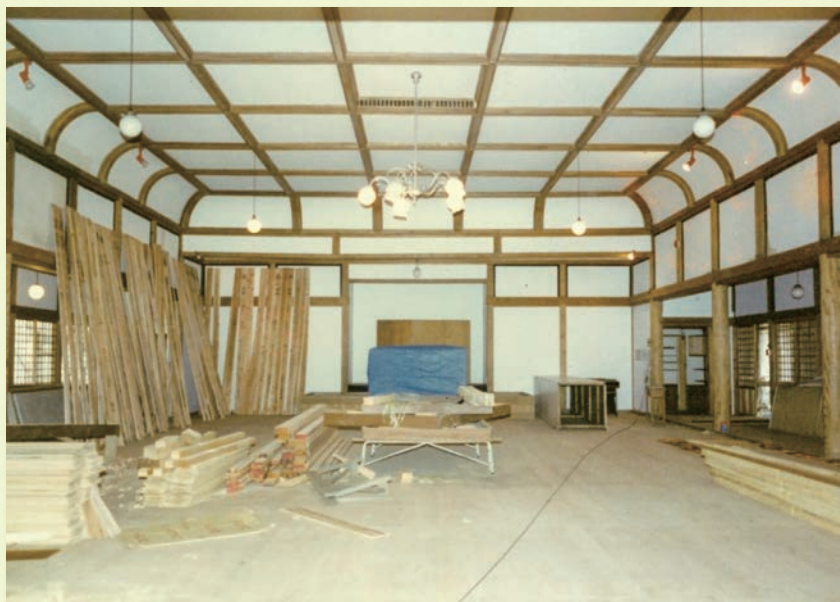
工事中の堂内

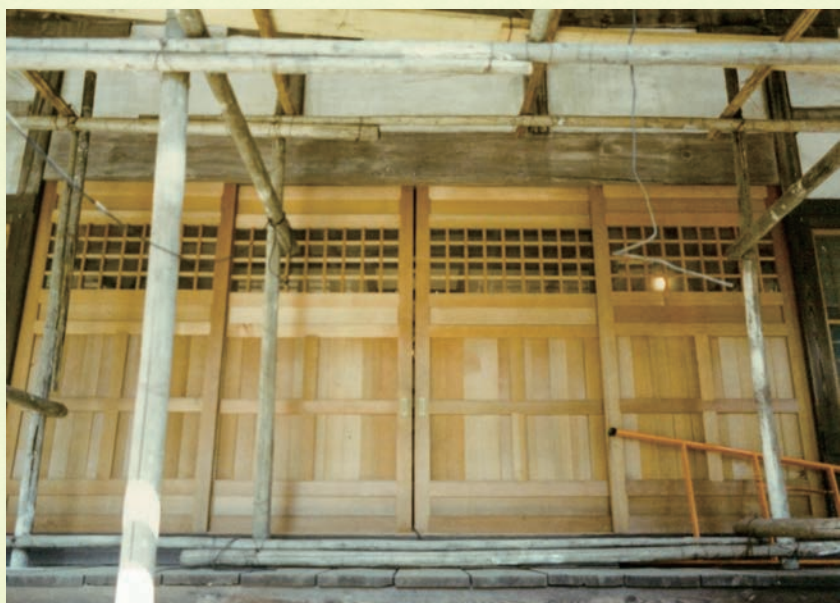
大屋根葺替に先立って新調した正面戸

この工事に先立ち1980年には、正面戸・通用口戸・窓枠・網戸などの建具を、意匠は建設時のまま新調した。また1982年には、新たに大講堂の東西両脇に掲示板を設置している。この一連の改修工事により、大講堂は現在の姿となった。

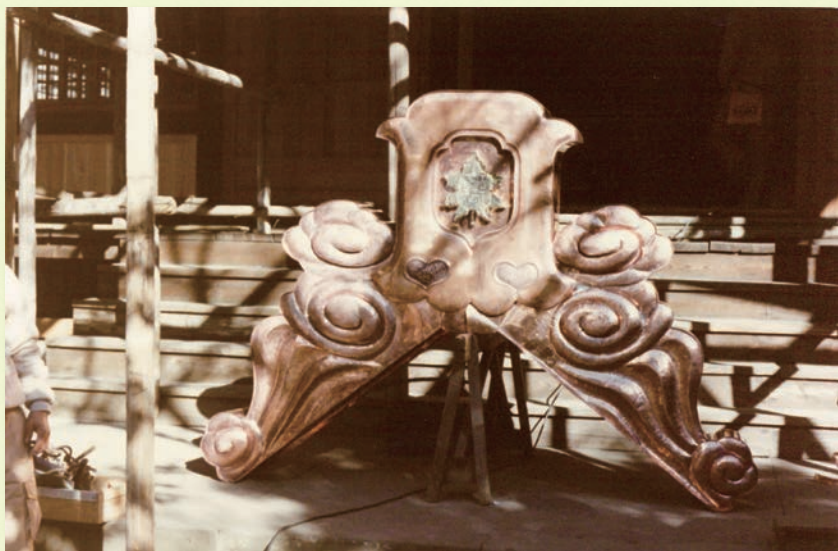
校章入りの鬼瓦

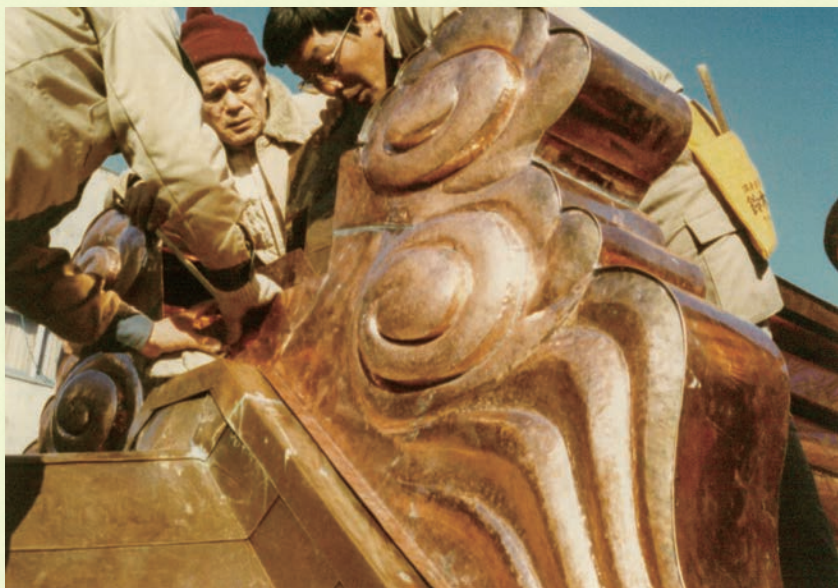
銅製鬼瓦取り付け
