ペルシア湾岸で発掘された墓廟建築

Religious buildings excavated on the Coast of Persian Gulf

佐々木 花江

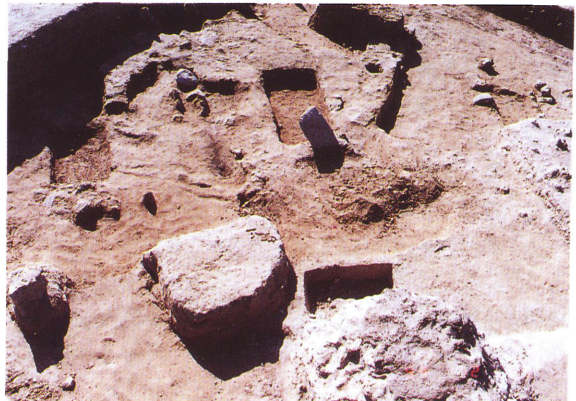
写真2 墓（北側より）

墓 (写真2)

建物の南側に墓域があった。長方形に墓穴を掘り、周囲に小石を並べる。造成された粘土内、および、その上に盛り上げられた炭化物混じり土に墓穴が造られており、建物造成より後に墓が造られたことが明瞭である。墓石の面が当時の地表面と推定できるから、多くの墓は最近のものではない。居住区の1層から3層の時期の直後であろう。
